Trysilfjell hytteområde 709C, 2420 TRYSIL

## TILSTANDSRAPPORT FOR LEILIGHET.

Trysilfjell hytteområde 709C, 2420 Trysil

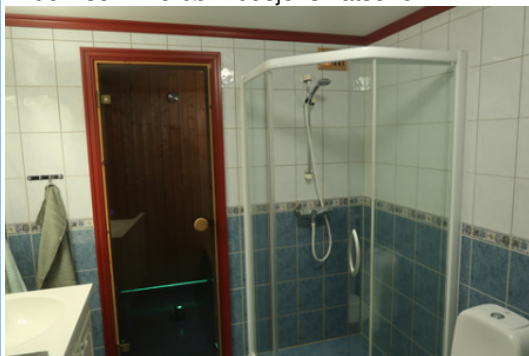
**Merknader:** Overflater har normal/ forventet slitasje. Fuger mellom fliser er slitte.  
Innendøren til badstue er plassert i dusjens våtsone.

Bilde viser innendør i dusjens våtsone.

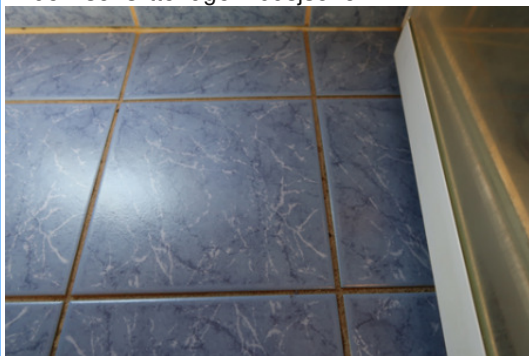
**TG 2** 7.1.2 Overflate gulv

Det er ikke påvist riss og sprekker.  
Det er påvist sprekker i fuger.  
Det er ikke påvist bom (hulrom) under fliser.  
Det er ikke påvist spor etter råteskade, muggvekst eller skadedyr.  
Det er ikke påvist tilfredsstillende fall til sluket.

**Merknader:** Fuger mellom fliser i dusjsone har slitasje, og bør utbedres.  
Fallforhold på gulv tilfredsstillende ikke kravet på oppføringstidspunktet.  
Dusjsonen er avgrenset med en tett sokkel mot gulv, og eventuelt lekkasjevann fra andre steder i rommet, må føres til sluk på badstue.

Bilde viser slitte fuger i dusjsone.

\* Våtrom > Bad > Overflate gulv: Fuger mellom fliser i dusjsone har slitasje og bør utbedres. Fallforhold på gulv tilfredsstillende ikke kravet på oppføringstidspunktet. Dusjsone er avgrenset med en tett sokkel mot gulv, og eventuelt lekkasjevann fra andre steder i rommet må føres til sluk på badstue.

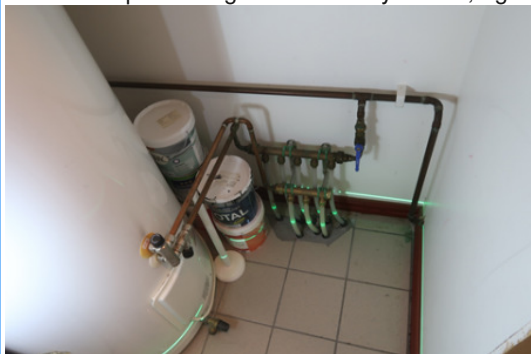
Bilde viser plassering av rør-i-rør systemet, og stoppekranen.

Undertegnede bygningssakkyndig har ikke spesialkompetanse på vann- og avløpsanlegg, og det anbefales at anlegget kontrolleres av fagkyndig rørleggermester før salg/ overtakelse.

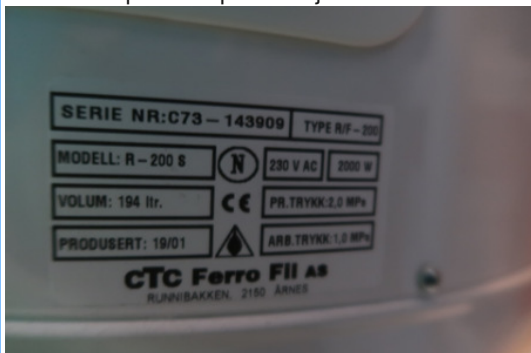
**TG 2** 10.2 Varmtvannsbereder

Varmtvannsbereder er fra 2001

**Merknader:** Varmtvannsbereder er plassert i rom med sluk, men det er ikke dokumentert at gulvet er tett utført med membran på gulv, og i overgang mellom gulv og vegg. Forventet levetid på varmtvannsberederen er utløpt.

Bilde viser produktspesifikasjoner til varmtvannsberederen.

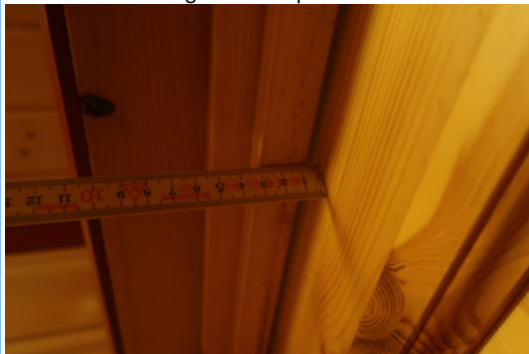
**Merknader:** Luftespalter over innerdører til rom med avtrekksvifte er mindre en anbefalt i henhold til Sintef byggforsk sine anbefalinger. På befaringsdagen ble spalten målt til ca. 7 mm.

Bilde viser måling av luftespalte over innerdør til badet.
