Spenningsen 7, 2022 GJERDRUM

**GJERDRUM -Innholdsrik kjedet  
enebolig -4 sov -2 stuer -Hage  
-Garasje -Barnevennlig beliggenhet  
-IN-ordning -Lav omk.**

| Tilstandsrapport ..... | 63 |

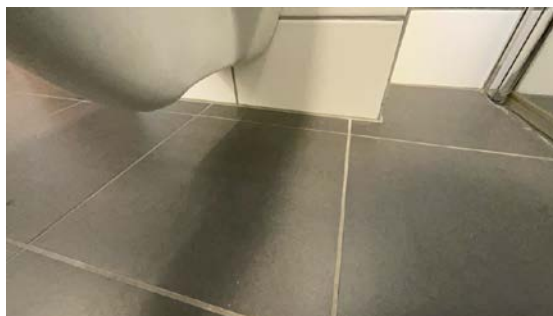
- Det er ikke påvist tilfredsstillende løsning for å synliggjøre lekkasje fra innebygget sisterner.

Lekkasjespalte på innebygget sisterner bør opparbeides.

- Uten dreneringsløsning/lekkasjesikring kan lekkasjer pågå over lang tid uten å bli oppdaget. Dette kan føre til omfattende fuktskader i omkringliggende byggematerialer.

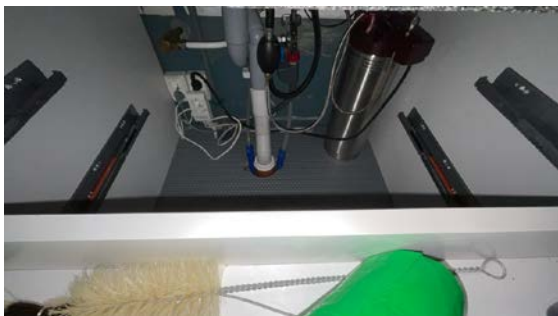
Besiktigelse av røropplegg.

- Det må monteres tettemuffer i enden av varerørene.
- Tidspunkt for utskiftning av vannledninger nærmer seg.
- Det er ikke behov for utbedringstiltak siden anlegget fungerer i dag, men ut ifra alder kan skader plutselig oppstå på eldre anlegg.
- I forbindelse med oppgradering av våtrom vil det være naturlig med utskiftning av rør.
