Mælgata 6, 3660 RJUKAN

Tilstandsrapport

Enebolig
Mælgata 6, 3660 RJUKAN
TINN kommune
gnr. 124, bnr. 71

Befaringsdato: 08.07.2024 Rapportdato: 26.09.2024 Oppdragsnr.: 20330-1409 Referansenummer: FW9642

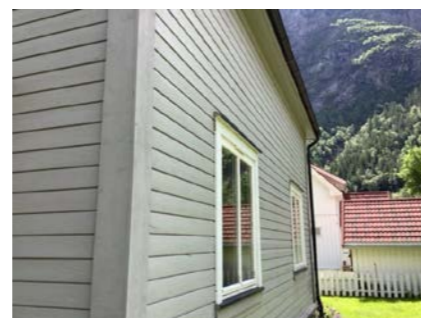
1 TG 1 Veggkonstruksjon

Veggene har bindingsverkskonstruksjon fra byggeår. Fasade/kledning har liggende og stående bordkledning. Nyere kledning i 1.etg.

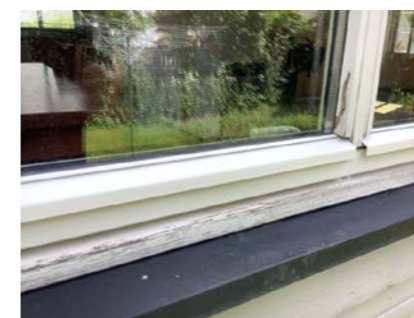
Vinduer
- Karmene i vinduer er slitte og det er sprekker i trevirket.

- Det må påregnes noe vedlikehold og at enkelte vinduer må skiftes ut.

Kostnadsestimat: 10 000 - 50 000

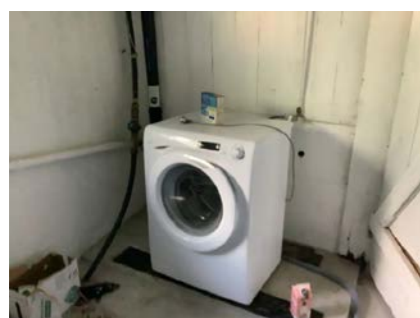
KJELLER > VASKEROM

1 TG IU Tilliggende konstruksjoner våtrom

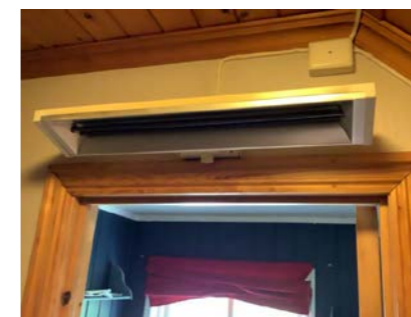
ANDRE ETASJER > BAD

1 TG 1 Tilliggende konstruksjoner våtrom

Hulltaking er foretatt uten å påvise unormale forhold.

Hulltaking er foretatt i vegg bak dusjkabinett..

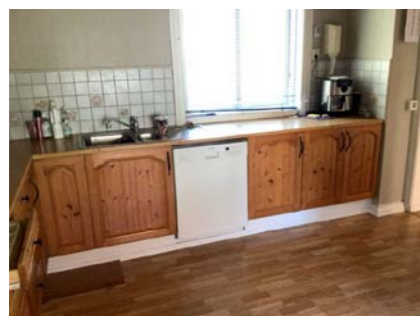
1.ETG. HOVEDPLAN > KJØKKEN

TG 1 Avtrekk

Det er kjøkkenventilator med avtrekk ut.

Årstall: 1995 Kilde: Tidligere salgsoppgaver

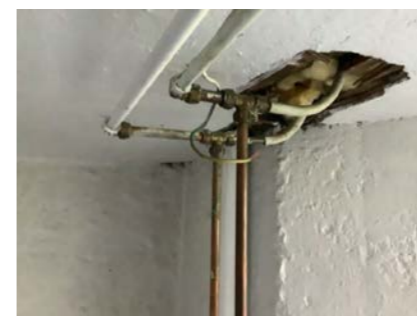
TG 1 Avløpsrør

Det er avløpsrør av støpejern og plast

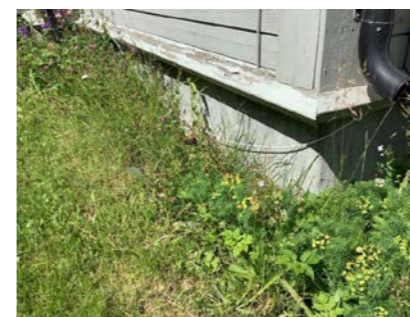
TG 1 Grunnmur og fundamenter

Bygningen har betonggrunnmur.
Lecastein på inngangsparti. Ukjent byggeår.

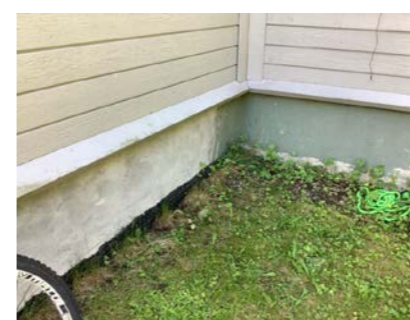
TG 2 Forstøtningsmurer

Forstøtningsmurer er av lettklinkerblokker.

Vurdering av avvik:

- Det er påvist mindre sprekker og/eller skjevheter i muren.

- Lokal utbedring må utføres.

Kostnadsestimat: Under 10 000

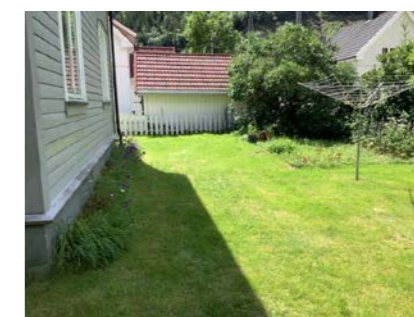
TG 0 Terrengforhold

Terrengen er arrondert rundt bolig med beplantning og gress.

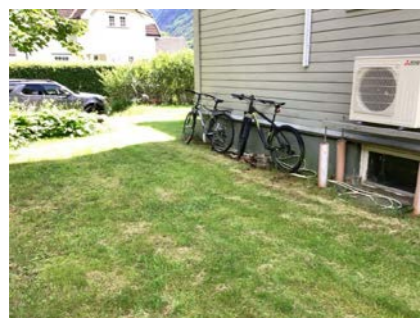
TG 1 Utvendige vann- og avløpsledninger

Utvendige avløpsrør er av plast og er fra 2008. Det er offentlig avløp via private stikkledninger. Utvendige vannledninger er av plast (PEL) og er fra 2008. Det er offentlig vannforsyning via private stikkledninger.
