Butjernåsen 70, 1954 SETSKOG

Velholdt enebolig med stor, solrik tomt, terrasse og idyllisk utsikt. Dobbelgarasje m/elbillader. Trygg skolevei.

Befaringsdato: 11.11.2024 Rapportdato: 12.11.2024 Oppdragsnr.: 10816-24153 Referansenummer: VT1753

Sammendrag av boligens tilstand

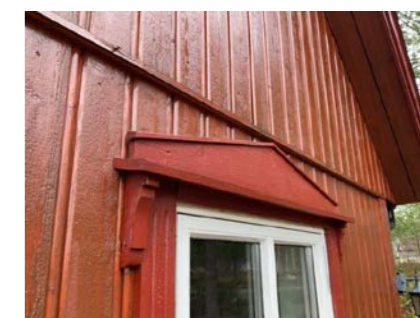
Vurdering av avvik:

- Det er påvist avvik rundt innsettsdetaljer.

- Det bør gjøres tiltak for å lukke avviket.

Bør undersøkes nærmere.

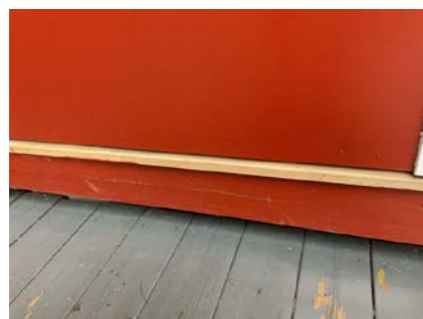
TG 2 Dører

Entredør i malt slett utførelse med 3 små glassfelt.

Vurdering av avvik:

- Det er påvist avvik rundt innsettsdetaljer.

- Det bør gjøres tiltak for å lukke avviket.

Terskelbeslag bør monteres.
Terrassedør i stue bør justeres.

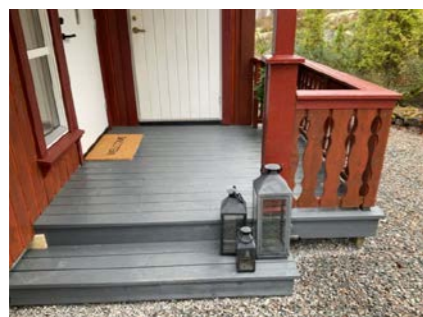
TG 3 Utvendig inngangsparti

Takoverbygd utvendig inngangsparti i trekonstruksjon fundamentert på punktfundament.
Spaltegulv av tre og rekkverk i trekonstruksjon.

- Det er påvist fukt/råteskader i konstruksjonen.
- Konstruksjonene har skjevheter.

Det er råteskade i rekkverk.

Det er noe skjevheter i gulvet/konstruksjonen. Det er planavvik med ca. 20mm. på 2 meters lengde.

- Lokal utbedring må utføres.
- Råteskadede konstruksjoner må skiftes ut.

Kostnadsestimat: 10 000 - 50 000

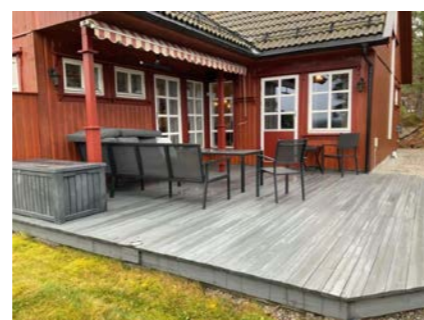
TG 3 Terrasse mot nord

Terrasse i trekonstruksjon på mark.
Spaltegulv av tre og rekkverk i trekonstruksjon.

Vurdering av avvik: Det er påvist fukt/råteskader i konstruksjonen. Det er råteskader i gulv og i rekkverk.

Kostnadsestimat: 10 000 - 50 000

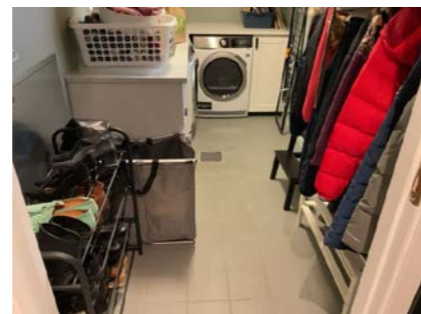
1. ETASJE > VASKEROM

Vaskerommet har standard fra byggeåret.
Det er ikke fremlagt noe dokumentasjon på våtrommet.

- Det bør vurderes om lokal utbedring er mulig.
- Overvåk tilstanden jevnlig. For å få tilstandsgrad 0 eller 1 må tettesjiktet skiftes ut, men tidspunktet for når dette er nødvendig er vanskelig å si noe om.

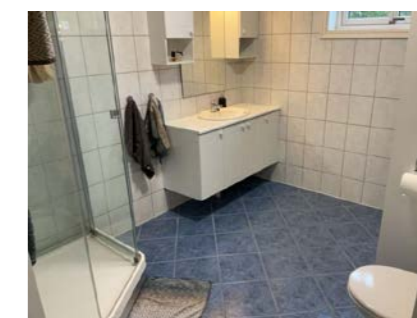
1. ETASJE > BAD/WC

Baderommet har standard fra byggeåret.
Det er ikke fremlagt noe dokumentasjon på våtrommet.

- Overvåk tilstanden jevnlig. For å få tilstandsgrad 0 eller 1 må tettesjiktet skiftes ut, men tidspunktet for når dette er nødvendig er vanskelig å si noe om.

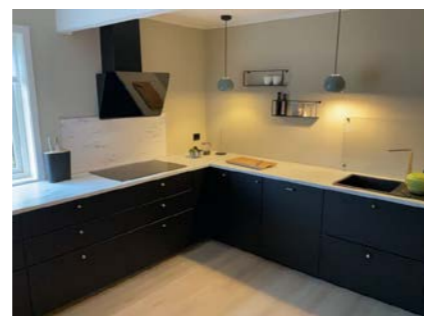
1. ETASJE > KJØKKEN

Kjøkkeninnredning består av: Benkeskap og overskap med folierte skrog og slette sorte fronter. Laminat benkeplate med nedfelt oppvaskkum av komposittmateriale. Ventilatorhette med avtrekk. Integreert induksjonstopp, stekeovn, kjøleskap og oppvaskmaskin. Komfyrvakt. Innredningen er fra 2021 og har god standard.

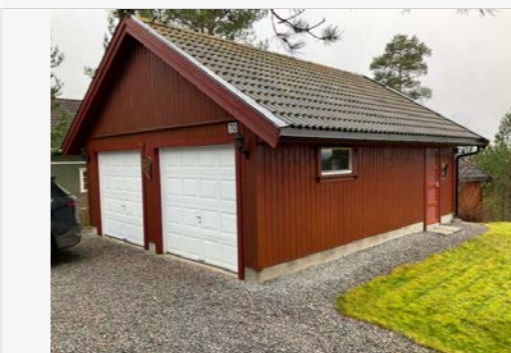
Garasje

Anvendelse

Biloppstilling-/lagringsplass.

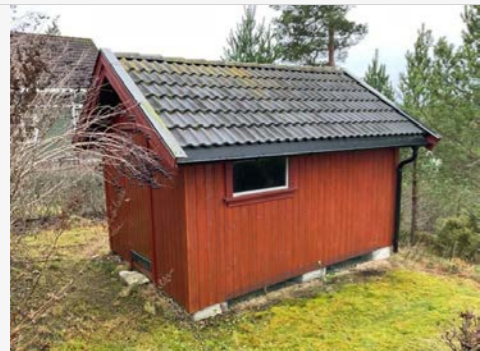
Bod

Anvendelse

Lagringsplass.
