Slevikstranda 19, 1622 GRESSVIK

**Sjarmerende og innholdsrik
fritidsbolig med solrik beliggenhet
og kort vei til sjøen**

Tilstandsrapport

FRITIDSBOLIG

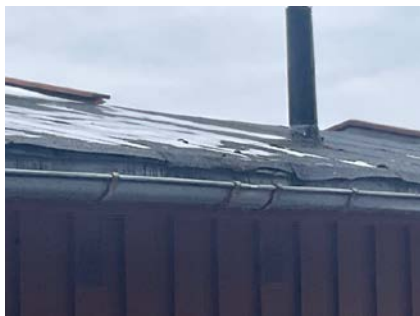
TG 2 Nedløp og beslag

Takrenner og nedløp av plastbelagt stål.

- Overvåk tilstanden jevnlig. For å få tilstandsgrad 0 eller 1 må beslag/renner/nedløp skiftes ut, men tidspunktet for når dette er nødvendig er vanskelig å si noe om.

Utskifting av beslag, renner og nedløp må påregnes på sikt for å unngå lekkasjer og følgeskader på bygningen, da risikoen for skader øker med alderen på komponentene.

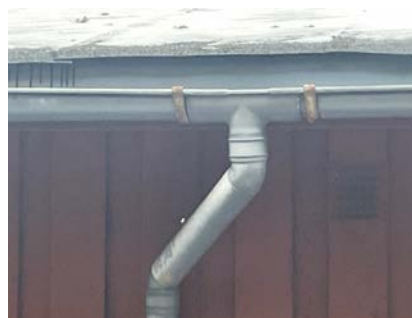
TG 2 Veggkonstruksjon

Yttervegger i bindingsverk med stående kledning.

- Det er påvist spredte råteskader i bordkledningen.
- Det er værslitt/oppsprukket trevirke/trepaneler.

- Råteskadet trekledning må skiftes ut.
- Råteskader i bordkledningen kan fortsette å utvikle seg både i tiliggende bordkledning og til bakenforliggende veggkonstruksjon, dersom en ikke foretar tiltak.
- Lokal utbedring/utskiftning bør utføres.

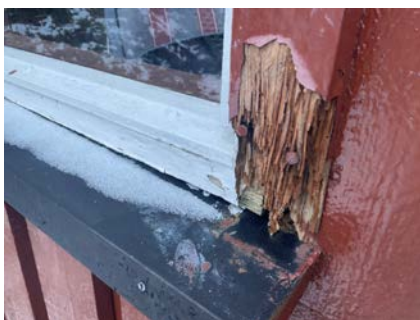
TG 2 Dører

Ytterdør i tre med ukjent høy alder.
Verandadør i tre med stort glassfelt med isolerglass fra 1978.

- Karmene i dører er værslitte utvendig og det er sprekker i trevirket.

- Det må påregnes noe vedlikehold og at enkelte dører må skiftes ut.

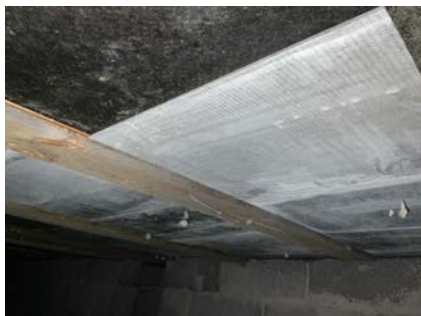
TG 2 Overflater

Flere rom og overflater har normal tilstand, dog er det stedvis avvik utover normal slitasjegrad.

- Overflater må utbedres eller skiftes.

Noe oppgraderinger må påregnes.

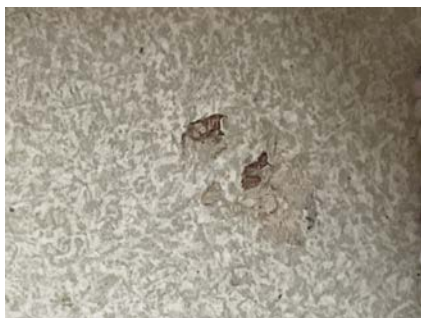
TG 2 Etasjeskille/gulv mot grunn

Etasjeskillere av tre.

- Det er målt høydeforskjell på mellom 15-30 mm gjennom hele rommet. Tilstandsgrad 2 gis med bakgrunn i standardens krav til godkjente måleavvik.

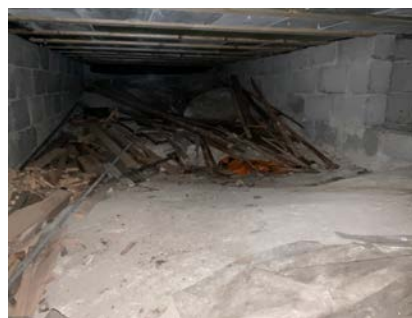
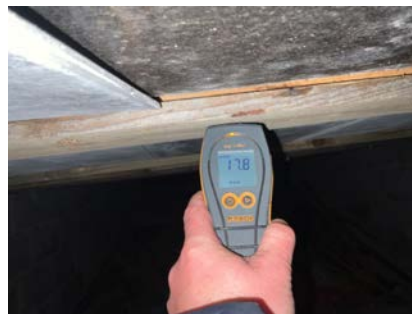
Tilstanden må forøvrig alltid overvåkes i en krypjkjeller og spesielt ved store nedbørsmengder. En krypjkjeller er betegnet som en risikokonstruksjon.

Fuktsperre bør monteres for å hindre/reducere fukt og damp som kan påvirke etasjeskillere.

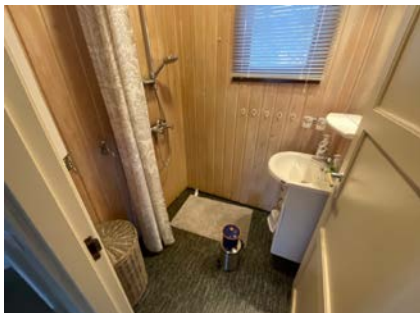
1. ETASJE > BAD

Dersom rommet skal tilfredsstillte dagens forskrift må det totalrenoveres. Alle forhold med tettesjikt, våtsone, sluk m.m. må dokumenteres.

Kostnadsestimat: 200 000 - 500 000

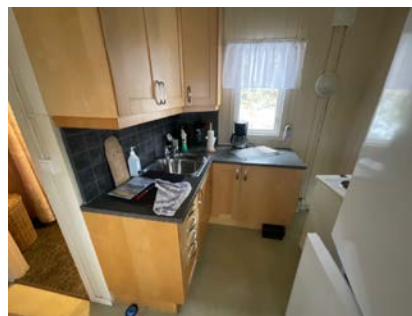
1. ETASJE > STUE/KJØKKEN

Kjøkkeninnredning fra nyere dato.

Kjøkkenet har profilerte fronter og laminat benkeplate. Frittstående komfyr og kjøl/fryseskap.

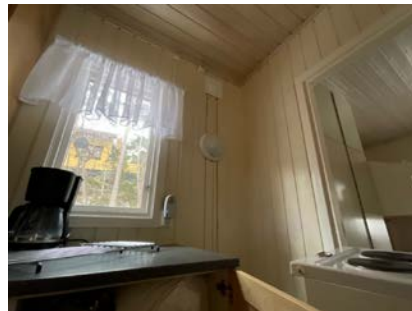
TG 2 Avtrekk

- Mekanisk avtrekk bør etableres.
- Uten forsert avtrekk fra kokesonen kan matos og forurensninger fra matlaging spre seg i boligen, noe som blant annet forringer inneklimate.

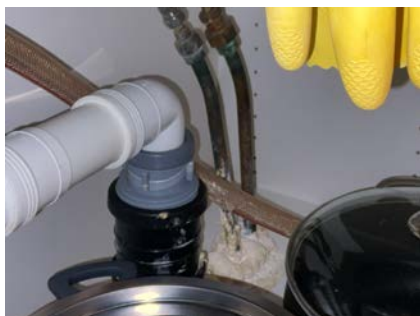
TG 2 Avløpsrør

Avløpsrør av plast.

- Det er ikke behov for utbedringstiltak siden anlegget fungerer i dag, men ut ifra alder kan skader plutselig oppstå på eldre anlegg.
- I forbindelse med oppgradering av våtrom vil det være naturlig med utskiftning av rør.
- Tidspunkt for utskiftning av avløpsrør nærmer seg.

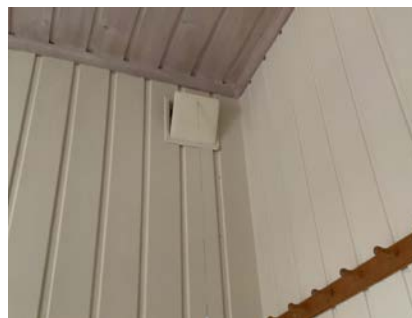
TG 1 Ventilasjon

Boligen ventileres naturlig.
Tilluft via klaffeventiler i yttervegger.

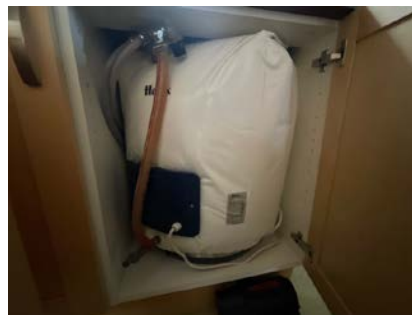
TG 2 Varmtvannstank

Varmtvannsbereder på 120 liter fra antatt ca. 2005 basert på utseende.
Montert i benkeskap på kjøkken.

- Det bør etableres tilfredsstillende el-tilkobling etter gjeldende forskrift.
- Det er ikke behov for utbedringstiltak siden tanken fungerer i dag, men ut ifra alder kan skader plutselig oppstå på eldre tanker.
- Det bør etableres tilfredsstillende avrenning eller lekkasjesikring ved varmtvannstank.

Det bør monteres et vannstoppesystem som vil stoppe vanntilførselen ved en eventuell lekkasje.

Bereider skal etter dagens forskrifter være tilkoblet fast koblingsboks.
Det var ikke et krav da den ble montert, men det anbefales at dette etableres.

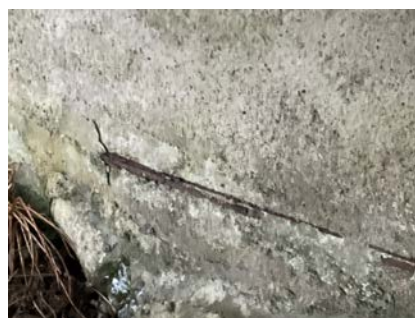
Byggegrunn

- Grunnmuren har sprekke-dannelser.
- Stedvis noe sprekker og synlig armering.

- Lokal utbedring må utføres.

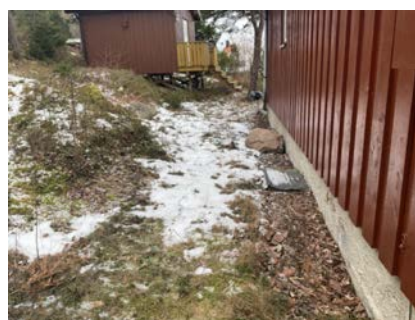
TG 2 Terrenghorhold

Skrånende tomt.
Terrenget heller noe inn mot bygningskroppen.

Sees i sammenheng med konstruksjonen «Krypkjeller». Tilstanden må overvåkes.
