## Nøkkelinformasjon

**Salgsobjekt:** Eierseksjon  
**Eierform:** Eierseksjon  
**Byggeår:** 1892  
**BRA-i/BRA Total** 33/38 kvm  
**Tomtstr.:** 286.9 kvm  
**Soverom:** 0  
**Antall rom:** 1  
**Gnr./bnr.** Gnr. 232, bnr. 144  
**Snr.** 6  
**Oppdragsnr.:** 1002260020

Her vil du føle deg hjemme på  
minuttet - Velkommen til St.  
Halvards gate 59A!

Befaringsdato: 29.01.2026

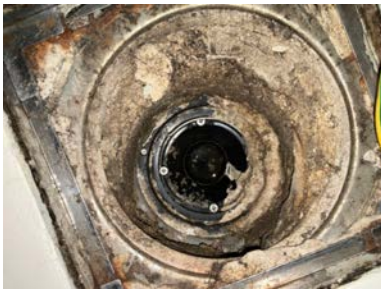
### ! TG 2 Sluk, membran og tettesjikt

- Membranen kan ikke konstateres visuelt, og det foreligger ikke dokumentasjon på utførelse eller materialvalg. Dette medfører usikkerhet knyttet til tetthet og utførelse, og det kan ikke utelukkes økt risiko for fuktskader ved eventuell svikt i membranløsningen.

- Membranen har oversteget normal brukstid, og slitasje må påregnes.

Når membranen eldes, svekkes den gradvis og kan utvikle mindre utettheter som slipper fukt ned i konstruksjonen. Hvor raskt dette skjer avhenger av kvalitet, utførelse og bruk, men regelmessig tilsyn er viktig. En full oppgradering med nytt tettesjikt må på grunn av alderen påregnes innen nær fremtid.

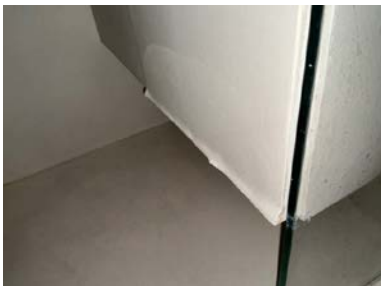
### TG 2 Sanitærutstyr og innredning

- Det er registrert svelling i baderomsinnredningen.

Svelling er et vanlig tegn på fuktpåkjenning og kan øke over tid, noe som kan medføre behov for utskifting.

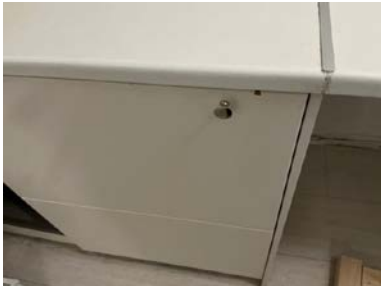
**Vurdering av avvik:**

- Det er avvik:
  - Kjøkkeninnredningen har bruksslitasje med enkelte sår og merker som kan kreve tiltak.
