Tilstandsrapport

Leilighet

Manesjen 3, 2050 JESSHEIM

Oppdragsnr.: 19185-1765

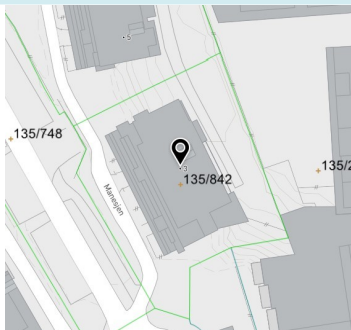
Opplyst på befaringdagen. Bildet viser situasjonskart av eiendommen på befaringen.
