Messråa 1, 7336 MELDAL

**Eldre enebolig med svært sentral beliggenhet i Meldal. Romslig uthus. Enkelgarasje fra ca. 1976.**

# Velkommen til Messråa 1!

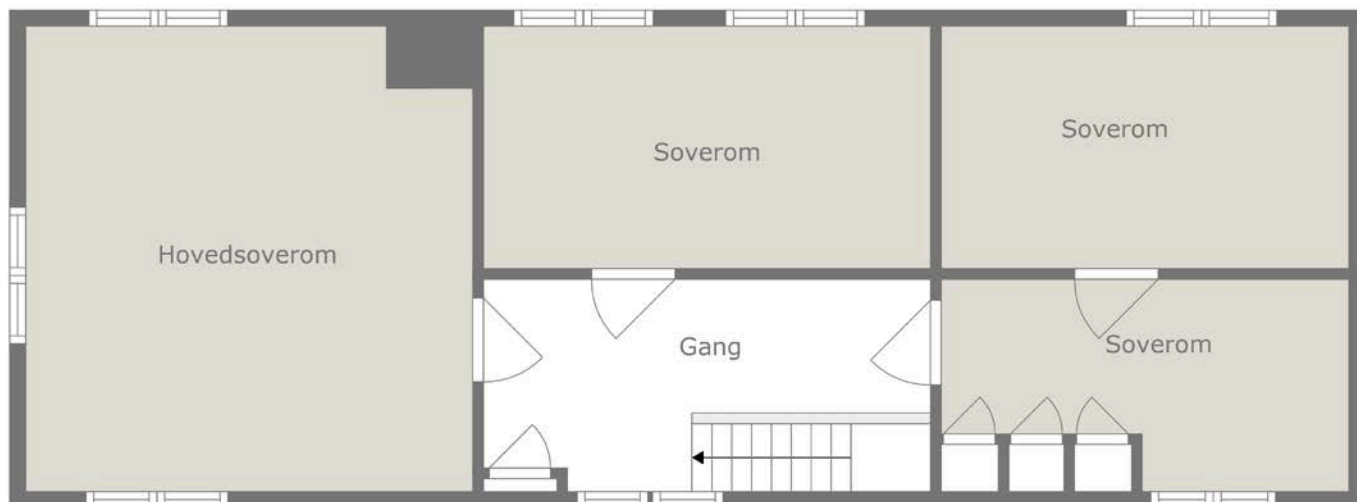
Plantegningen er en ikke målbar illustrasjon og avvik kan forekomme.
