# TAKSTDOKUMENT

## Tenorveien 2, 1859 SLITU

Gnr 112: Bnr 26 (snr: 1)  
3014 INDRE ØSTFOLD KOMMUNE

## 2 Sammendrag

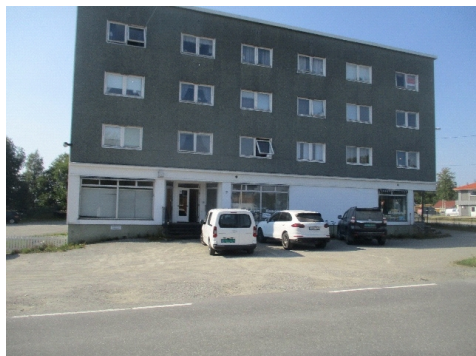
### 3.4.1 Næringsbygg seksjon

Byggeår: 1956 Kilde: Eiendomsverdi

Anvendelse: Næringsdel inndelt så det kan leies ut samlet eller som 6 separate deler.  
Fellesrom i kjeller.

Et solid bygg fra år 1956, hovedsakelig oppført i betong i gulv, vegger og etasjeskiller. Det har blitt ombygget, oppusset og jevnlig vedlikeholdt fra det ble oppført.

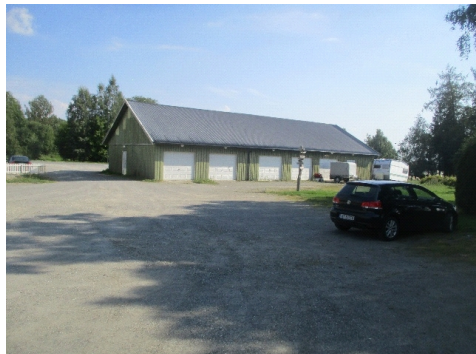
### 3.4.2 Garasje

Byggeår: 1956 Kilde: Antatt bygge år

Anvendelse: Garasje/lager

Betongfundamenter og plate på mark, isolert etter standard på bygge tidspunktet.

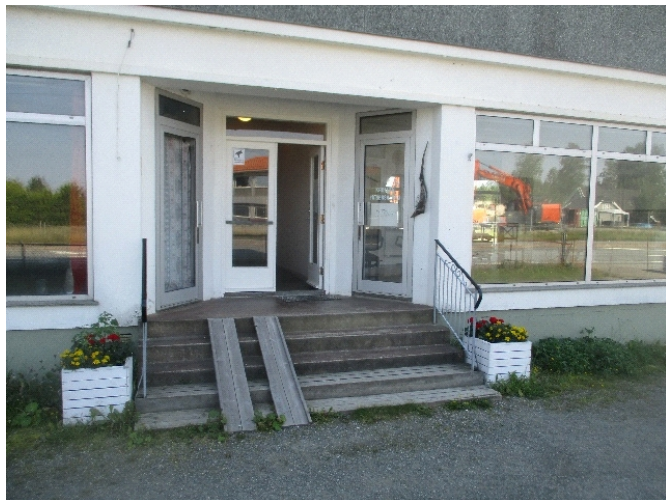
Inngangsparti til lokaler mot øst, det er et tilsvarende inngangs parti mot nord inn til lokaler som ligger der.
