Om Einarsetvegen 591

Befaringsdato: 27.08.2024

Tilstandsrapport

FRITIDSBOLIG

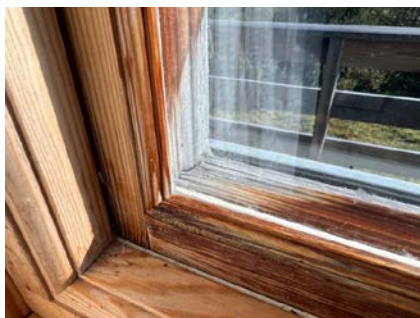
- Det er påvist andre avvik:
- Vinduer er fra byggeår i koblet glass, preget av slitasje i karm og må påregnes vedlikehold.

Slitasje i karm

- Det må foretas tiltak for å lukke avviket.

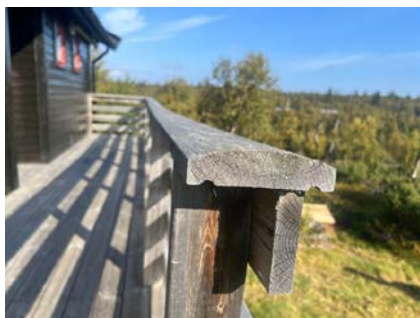
Skjevhet i rekkverk

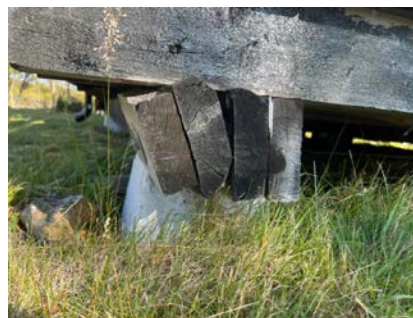
- Det er påvist andre avvik:
- Dette er en risikokonstruksjon med henhold fukt påkjenninger og bevegelser fra telesetninger fra grunn, som er årsaksammenheng med registrert skjevhet da fundament går uavhengig av hverandre. Det ble registrert avvik på befaring, men det er foretatt tiltak med ekstra bærebjelker under gulvkonstruksjonen etter befaring og avvik er derfor medtatt utført/lukket i rapporten. (forutsettes tilstrekkelig utførelse) Men må hensyntas at bærepunkt ikke har samme grunnforhold og bør vurderes.

Vridning i bærebjelker, jmf eier foretatt lokale tiltak og nærmere undersøkelse anbefales

- Det må foretas tiltak for å lukke avviket.
- Forholdene bør holdes under oppsikt og utbedringer må vurderes om forholdene skulle endre seg.

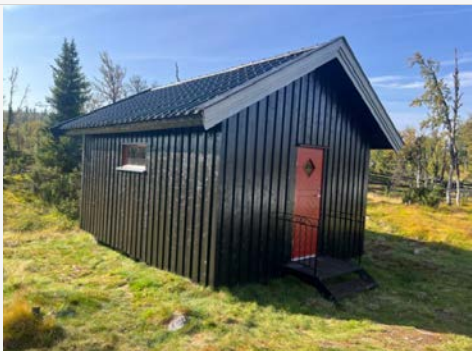
Uthus med bod/lager/redskapsbod. Oppført i bindingsverk kledd med tømmermannspanel. Saltakkonstruksjon med takstoler, teknet med stålplater. Fundamentert med enkel løsning av lettklinkerblokker. Ytterdør av tre med glassfelt. Vinduer med et-lags glass i treramme. Innvendig vannfast plater på gulv, ellers uinnred.
