# Om Einarsetvegen 591

Befaringsdato: 27.08.2024

# Tilstandsrapport

## FRITIDSBOLIG

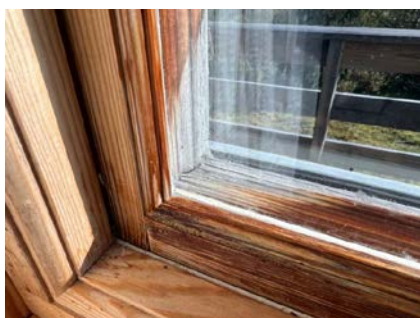
- Det er påvist andre avvik:
- Vinduer er fra byggeår i koblet glass, preget av slitasje i karm og må påregnes vedlikehold.

Slitasje i karm

- Det må foretas tiltak for å lukke avviket.

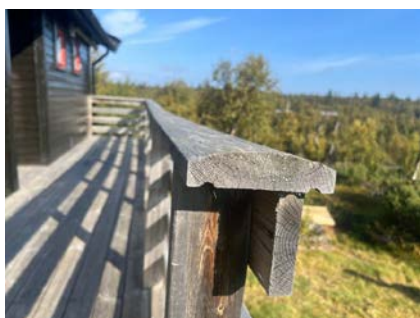
Skjevhet i rekkverk

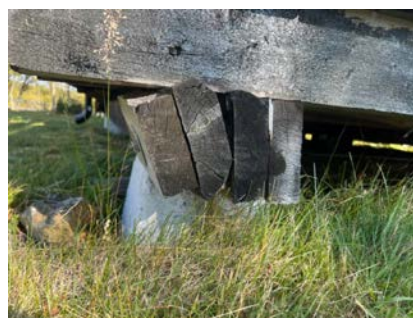
- Det er påvist andre avvik:  
- Dette er en risikokonstruksjon med henhold fuktpåkjenninger og bevegelser fra tele/ setninger fra grunn, som er årsaksammenheng med registrert skjevhet da fundament går uavhengig av hverandre. Det ble registrert avvik på befaring, men det er foretatt tiltak med ekstra bærebjelker under gulvkonstruksjonen etter befaring og avvik er derfor medtatt utført/lukket i rapporten. (forutsettes tilstrekkelig utførelse) Men må hensyntas at bærepunkt ikke har samme grunnforhold og bør vurderes.

Vridning i bærebjelker, jmf eier foretatt lokale tiltak og nærmere undersøkelse anbefales

- Det må foretas tiltak for å lukke avviket.  
- Forholdene bør holdes under oppsikt og utbedringer må vurderes om forholdene skulle endre seg.
