# Trivelig eiertomt med gode solforhold og nydelig utsikt mot Mellene, ca.

# Om Einarsetvegen 591

# Tilstandsrapport

## FRITIDSBOLIG

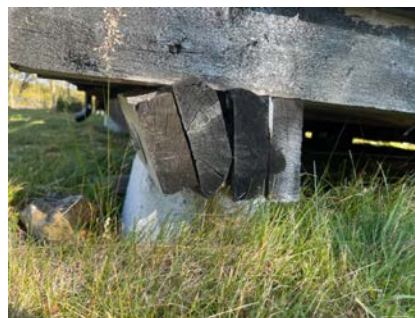
Vridning i bærebjelker, jmf eier foretatt lokale tiltak og nærmere undersøkelse anbefales

Dette er en risikokonstruksjon med henhold fuktpåkjenninger og bevegelser fra tele/setninger fra grunn, som er årsaksammenheng med registrert skjevhet da fundament går uavhengig av hverandre.

Det ble registrert avvik på befarings, men det er foretatt tiltak med ekstra bærebjelker under gulvkonstruksjonen etter befarings og avvik er derfor medtatt utført/lukket i rapporten. (forutsettes tilstrekkelig utførelse) Men må hensyntas at bærepunkt ikke har samme grunnforhold og bør vurderes.

- Det må foretas tiltak for å lukke avviket.

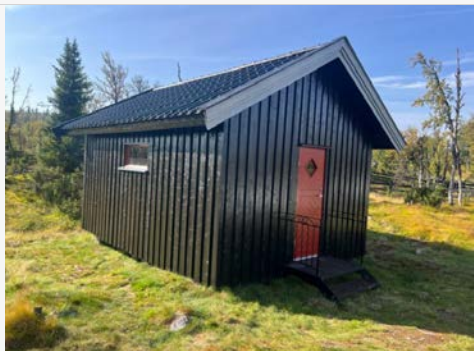
### Uthus

Uthus med bod/lager/redskapsbod. Oppført i bindingsverk kledd med tømmermannspanel. Saltakkonstruksjon med takstoler, teknet med stålplater. Fundamentert med enkel løsning av lettklinkerblokker. Ytterdør av tre med glassfelt. Vinduer med et-lags glass i treramme. Innvendig vannfast plater på gulv, ellers uinnred.
