Tilstandsrapport

Boligbygg med flere boenheter

Væressletta 17 , 7055 RANHEIM

Befaringsdato: 24.04.2026

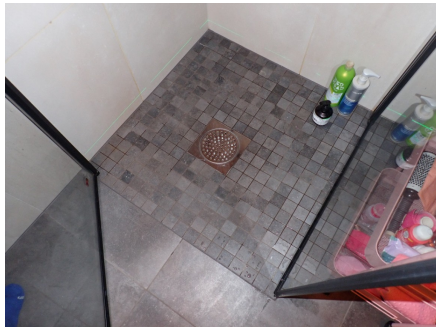
! TG 0 Sluk, membran og tettesjikt

Sluket er et plastsluk, og det ble ikke registrert synlige tegn til skader på befaringsdagen. Kontrollen er likevel begrenset, og det forutsettes at membran/mansjetter er benyttet som fuktsikring bak og under flis, og at denne er utført i henhold til produsentens anvisninger.
