Løgeheia 121, 4473 KVINLOG

**Løgeheia -Lækker usjenert  
fritidsbolig fra 2011! Vannbåren  
varme(vann til vann), balansert  
ventilasjon og luftig utsikt!**

Befaringsdato: 03.12.2025

Rapportdato: 09.12.2025

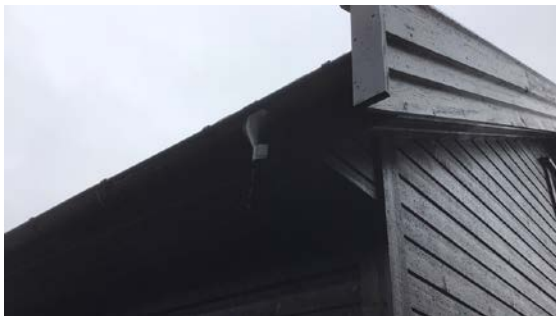
- Det er avvik:  
-Det mangler nedløp, dette ville kunne påføre veggen unødvendig fukt belastning

Mangler nedløp

- Tiltak:  
-Nedløp bør monteres

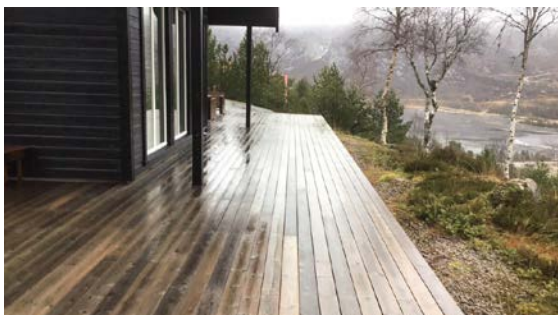
Balkong/terrasse med dekke av terrassebord, støpt terrasse i gavl og ved inngang  
Treverk og terrassebord fremstår med normal vær- og aldersslitasje.  
Fundamenteringen er ikke synlig/ikke kontrollert.

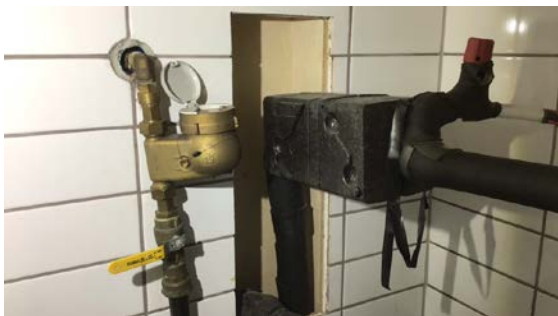
-Det er hull i veggen for inntak for vannbåren varme med fare for vanninntrenging i vegg ved lekkasje

-Det bør gjøres lokalt tiltak

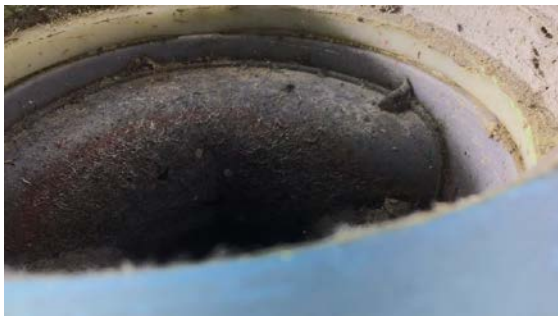
### TO 1 Sluk, membran og tettesjikt

Det er plastsluk under innredning med synlig sluk mansjett under klemring som tettesjikt

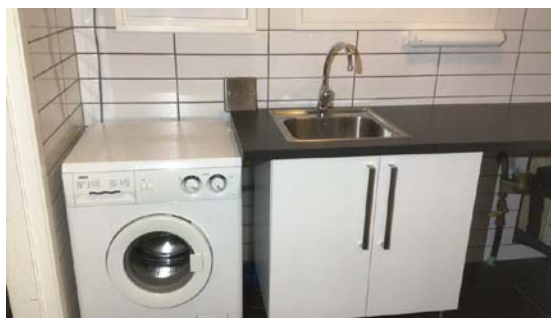
### TO 1 Sanitærutstyr og innredning

Innredet med innredning med nedfelt vaskekum og opplegg for vaskemaskin

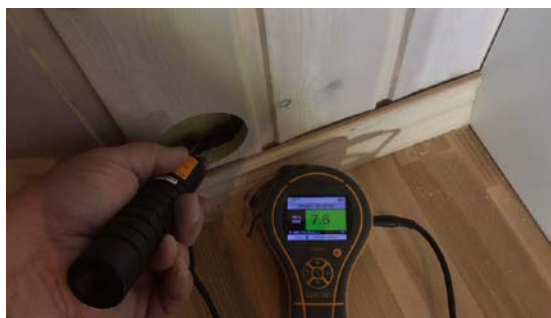
Hulltaking utført i soverom bak vask.

Ikke påvist unormale fuktverdier på kontrollert område. 7,6 vektprosent

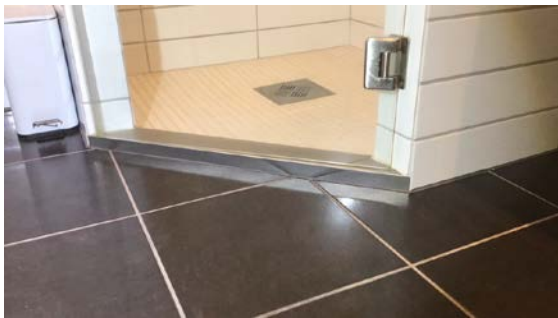
- Det er mulighet for at det kan forekomme vannlekkasje på våtrommet hvor vann ikke vil gå til sluk.
- Det er påvist at flisfuger har riss/sprekker.

Oppkant inn til sluk

- Det bør etableres avrenning inn til sluk for hele våtrommet.
- Det bør gjøres tiltak på fuger i dusjhjørne

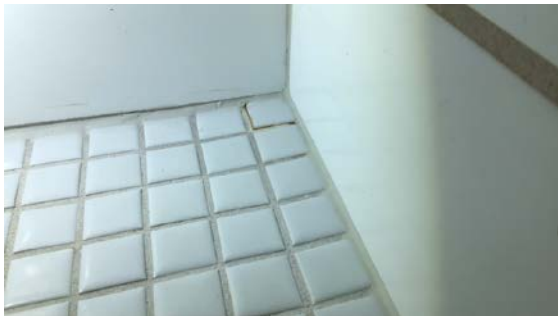
sprekk i fuge

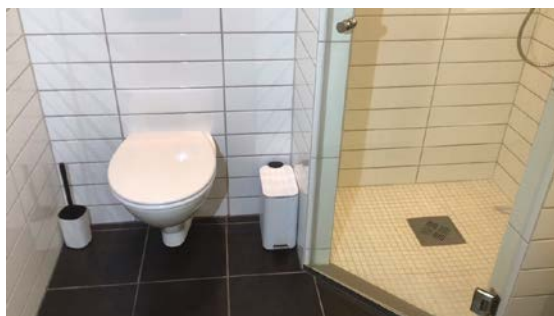
- Det er ikke påvist tilfredsstillende løsning for å synliggjøre lekkasje fra innebygget sistene.

- Ved implementering av innebygget sistene var det ikke krav om lekkasjesikring, konstruksjonen bør jevnlig observeres.

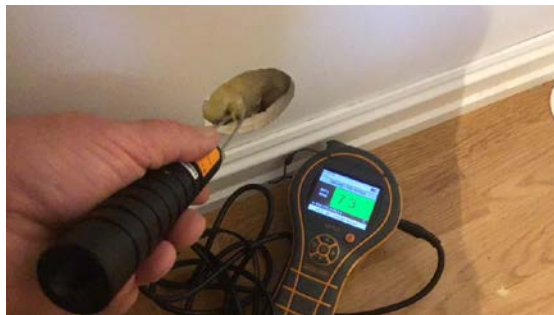
Hulltaking utført i soverom bak dusj.

Ikke påvist unormale fuktverdier på kontrollert område. 7,3 vektprosent

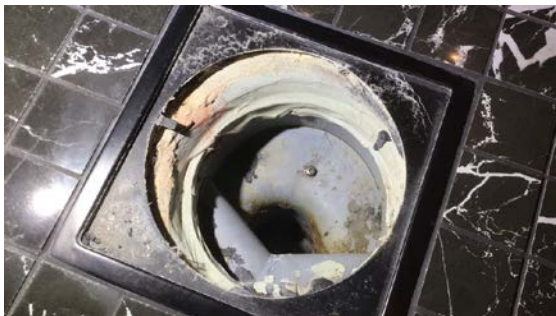
## ! TG 1 Sluk, membran og tettesjikt

Det er plastsluk og synlig sluk mansjett under klemring som tettesjikt

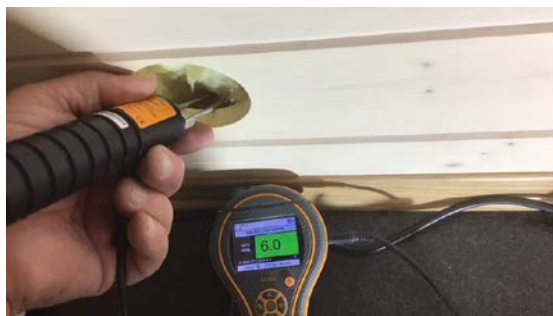
## ! TG 1 Tilliggende konstruksjoner våtrom

Hulltaking utført i bod bak dusj.  
Ikke påvist unormale fuktverdier på kontrollert område. 6 vektprosent

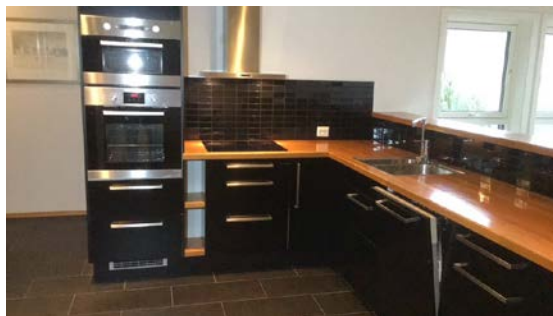
## ! TG 1 Overflater og innredning

Innredning med slette fronter og heltre benkeplater.  
Integrert med komfyr, oppvaskmaskin, platetopp, micro  
Det ble ikke registrert lekkasjesvarer eller komfyrvakt på kjøkkenet. .  
Kjøkkenet har normal slitasje alder tatt i betrakt

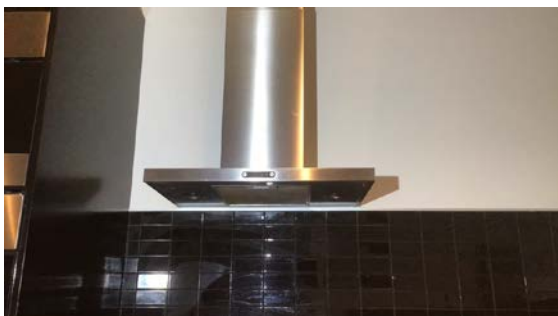
## ! TG 1 Avtrekk

Ventilator med utlufting ut  
Det ble ikke registrert komfyrvakt under ventilatoren

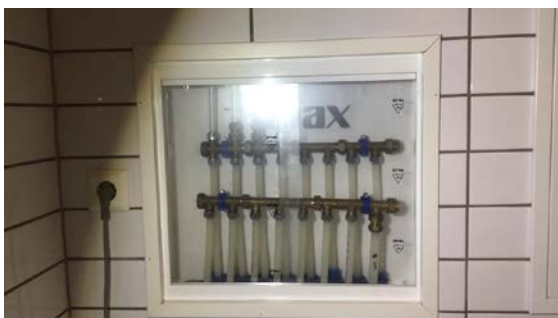
### TG 1 Vannledninger

Vannskap med dreneringshull for lekkasje med rør i rør montert på vaskerom  
Vannmåler og stoppekran montert på vaskerom under benk.

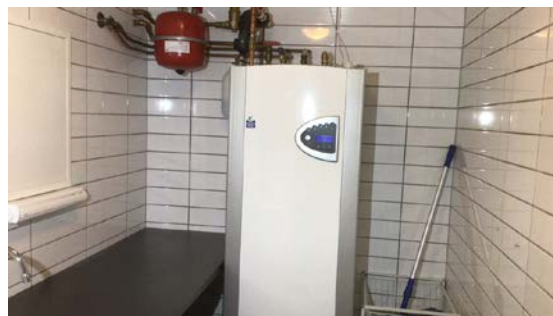
### TG 1 Varmtvannstank

Varmtvann og vannbåren varme kommer fra samme tank, montert i vaskerom

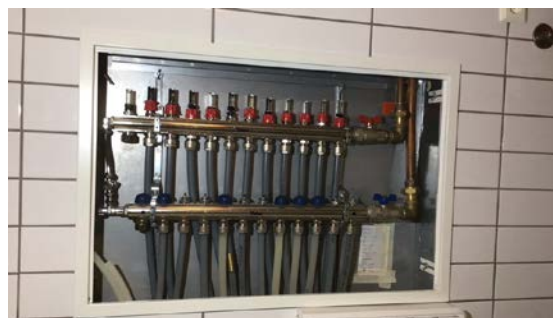
### TG 1 Vannbåren varme

Vannbåren varmtvannstank montert på vaskerom  
Det er utvendig borehull for henting av vannvarme fra grunn  
Normalt service og vedlikehold etter produsentens anbefalinger må påregnes.
