Tilstandsrapport

Selveierleilighet (i blokk)

Møllendalsveien 64 A, 5009 BERGEN

Oppdragsnr.: 20932-1969

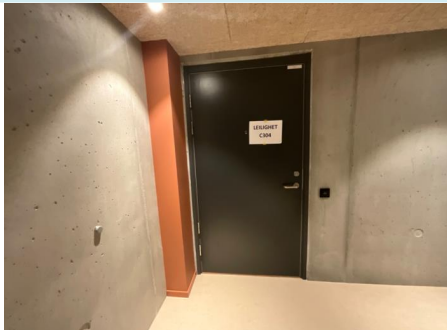
Byggeår
2024

Standard
Leiligheten har moderne standard på overflater, innredning og tekniske installasjoner.

Vedlikehold
Bygget er nyoppført og i garantitid.

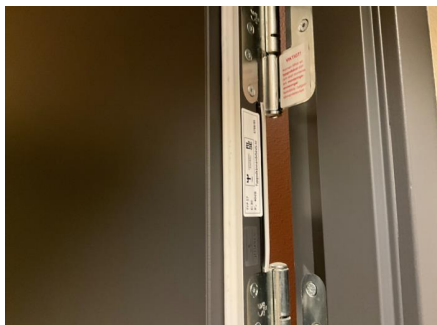
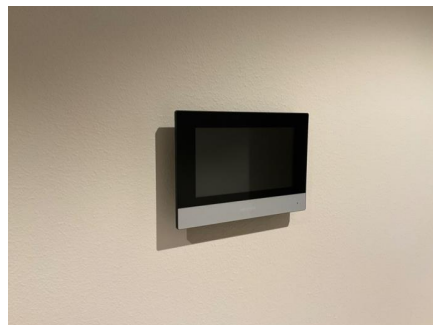
TG 1 Vinduer

Vinduer med 3-lags isolerglass i fabrikkmalte trekarmer.

Merk:
Ett vindu v/kjøkken tar noe i karm.

TG 0 Dører

Slett entrédør med brannklasse B-30 og lydklasse 40dB. Kikkehull og porttelefon m/monitor.

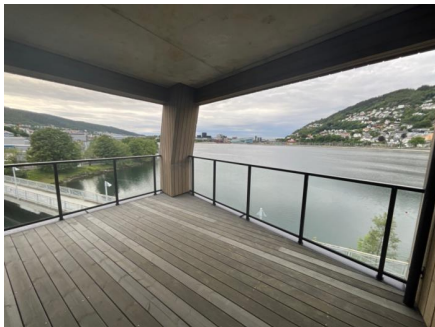
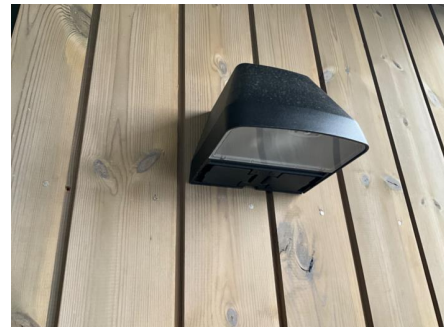
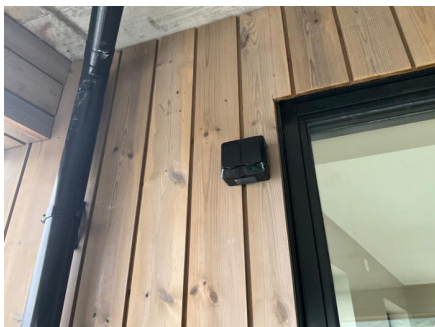
TG 0 Balkonger, terrasser og rom under balkonger

Balkong på 14,5 m² med utgang fra stue/kjøkken.

Terrassebord og rekkverk i glass m/metallprofiler.

Vegglampe samt jordede stikkontakter.

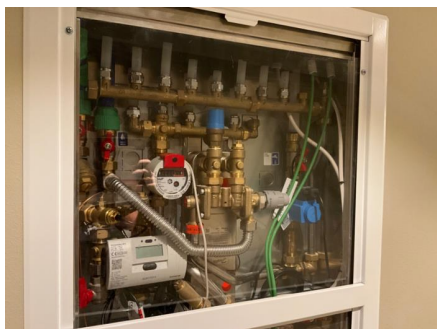
Fordelerskap/stoppekran er plassert i entré / gang. Denne ble funksjonstestet uten avvik.

Hovedstamme/felles vannrør er skjult. Vurdering gjelder for vannrør i den aktuelle leiligheten. Felles rør, stigeledninger e.l. er ikke kontrollert.

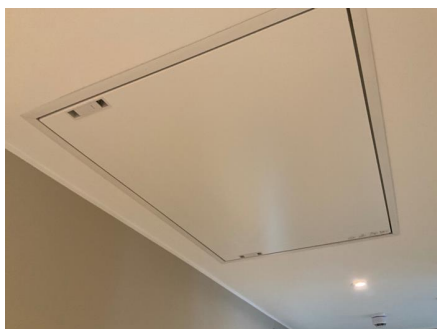
Ventilasjonsystemet sørger for at ny, frisk, filtret og oppvarmet luft føres inn i leiligheten.

Anlegget er kun enkelt, visuelt kontrollert. Det anbefales å foreta service og filterbytte etter leverandørens anbefalinger.

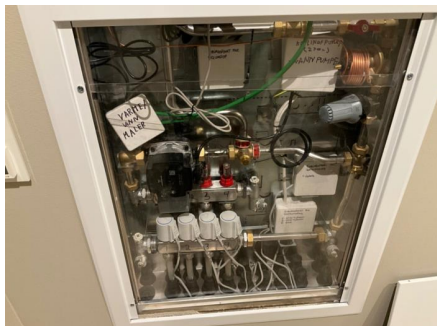
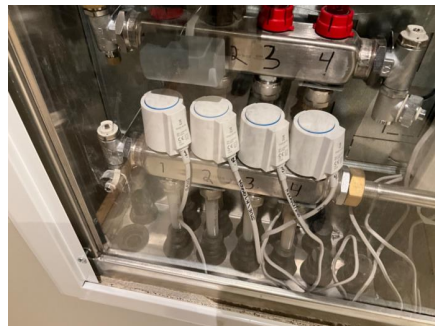
Vannbåren varme

Vannbåren gulvvarme i gang samt stue/kjøkken.

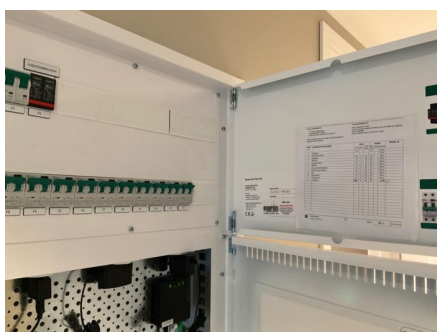
TG1 Elektrisk anlegg

Merk at takstmann ikke har elektrofaglig kompetanse. På generelt grunnlag anbefales det utvidet kontroll av el-anlegg ved eierskifte. Ved nærmere ettersyn av autorisert personell kan det forekomme avvik og kostnader til utbedring som ikke vil bli oppdaget ved en forenklet gjennomgang iht. NS3600 (forskrift til ny avhendingslov).
