Buvikvegen 653B, 7350 BUVIKA

**Lekker og betydelig oppgradert
enebolig | Stor takterrasse med
nydelig utsikt | 5 soverom | Tilbygg
og moderne standard**

Tilstandsrapport

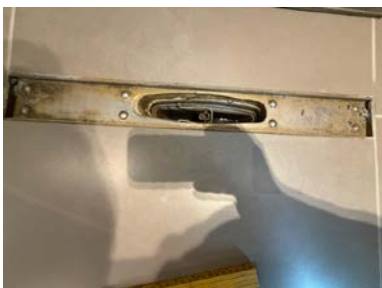
Slukrenne i stål/ plast og ingen tegn på skader blir registrert. Kontrollen er følgelig begrenset og det forventes da at membran er benyttet som fuksikring bak og under flis og er påført på en fagmessig god måte etter leggeanvisning. Badekar har egen avrenning.

Slukrenne og ingen tegn på skader.

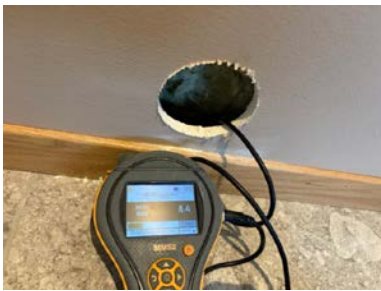
Det er foretatt hulltaking med 73 mm hullbor fra tilstøtende rom. Undersøkelsen viser ingen tegn til skader eller fukt i konstruksjonen.

Undersøkelsen viser ingen tegn til skader eller fukt i konstruksjonen.

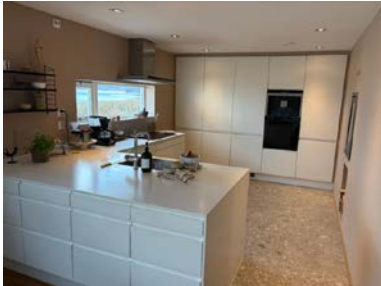
Fremstår uten tegn på skader som krever tiltak.
