Karjolvegen 3A, 7712 STEINKJER

**Sørli- Flott leilighet med 2  
soverom i toppetasjen. Garasje.  
Vaskerom. Gode solforhold**

# Tilstandsrapport

## BOLIGBYGG MED FLERE BOENHETER

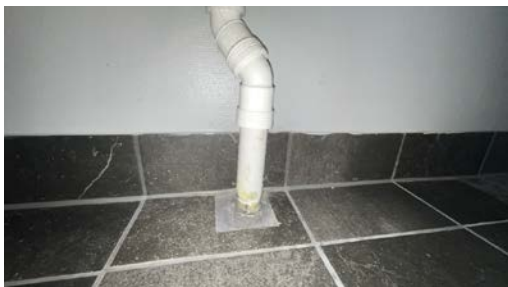
#### Vurdering av avvik:

- Det er avvik:

Rørgjennomføringer i gulv er en skadeutsatt løsning.

- Tiltak:

Jevnlig kontroll anbefales.

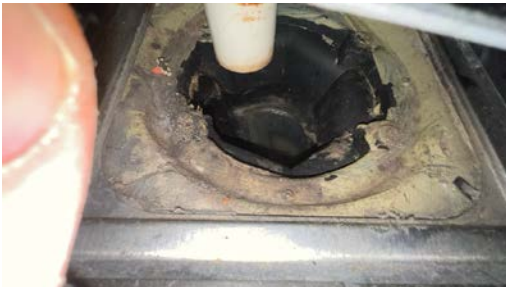
## 5. ETASJE > BAD

#### Vurdering av avvik:

- Mer enn halvparten av forventet brukstid er passert på slukløsningen.
- Det er avvik:

- Tiltak:
- Eldre sluk av plast er ofte utsatt for lekkasjer og særlig i overganger. Eventuelle lekkasjer kan medføre fuktskader på tilliggende konstruksjoner.

Sluket må sjekkes og rengjøres jevnlig.

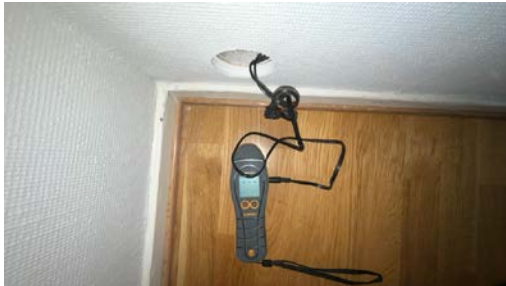
## 5. ETASJE > VASKEROM

### ! TG 3 Generell

#### Vurdering av avvik:

Iht. alder og nevnte avvik anbefales at våtrommet totalrenoveres. Ved renovering, påse at alle forhold med tettesjiktet, våtsone, sluk mv. dokumenteres.

Alder har en vesentlig betydning i forhold til lekkasjer og skader, alle materialer og tetteanordninger har levetidsbetingelser og følgelig naturlig slitasje.

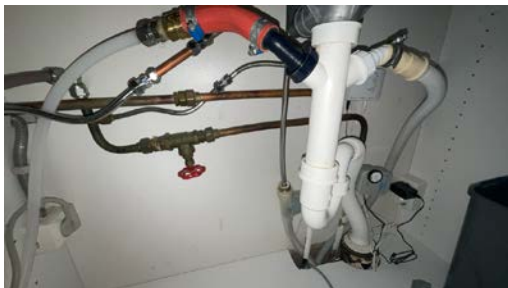
### TG 2 Avløpsrør

Det er avløpsrør av støpejern.

#### Vurdering av avvik:

Fuktmerker rundt avløpsrør/ lufterør ved bod i gang.

- Det er ikke behov for utbedringstiltak siden anlegget fungerer i dag, men ut ifra alder kan skader plutselig oppstå på eldre anlegg.

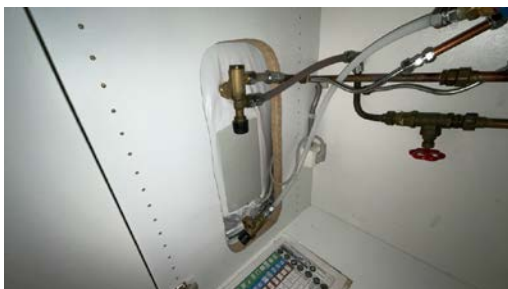
## 1 TG 1 Varmtvannstank

Varmtvannsbereder er plassert på kjøkken.
