Hilton sør 8D, 2040 KLØFTA

**KLØFTA - Flott 4 roms  
selveierleilighet med attraktiv  
beliggenhet - Solrik balkong -  
Attraktiv beliggenhet**

# Tilstandsrapport

Befaringsdato: 13.02.2026

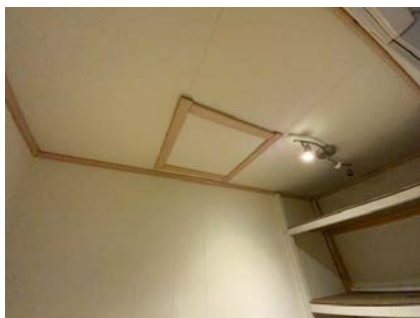
Loft ble ikke inspisert grunnet luke var skrudd fast. det oppfordres til nærmere kontroll. TG er ikke vurdert.

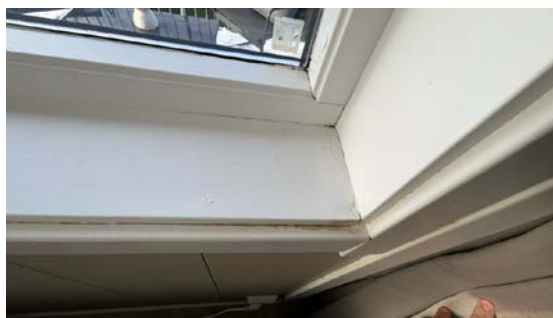
- Det er påvist at enkelte vinduer er vanskelig å åpne/lukke.
- Det er påvist avvik rundt innsettsdetaljer.
- Karmene i vinduer er slitte og det er sprekker i trevirket.

Noe avvik på karm og foringer i stue.

- Vinduer må justeres.
- Det må foretas lokal utbedring.

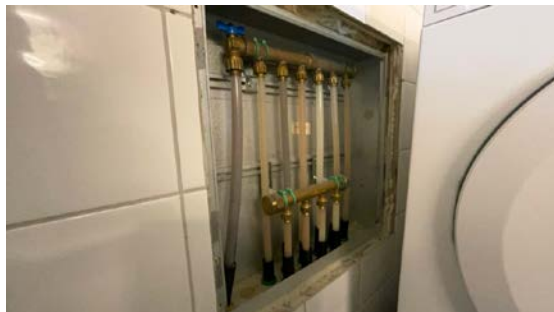
Vannrør fra byggeår av materialtype pex og kobber. Fordelerskap på badet. Waterguard i benkeskap på kjøkken bør opparbeides for god sikring av lekkasjevann. Alder er normalt i seg selv en vurderingskriterie hva angår slitasjegrade. Videre bemerkes at bunnledninger av den årsak følger heller ikke er kontrollert.

Besiktigelse av røropplegg.

- Det er ikke behov for utbedringstiltak siden anlegget fungerer i dag, men ut ifra alder kan skader plutselig oppstå på eldre anlegg.

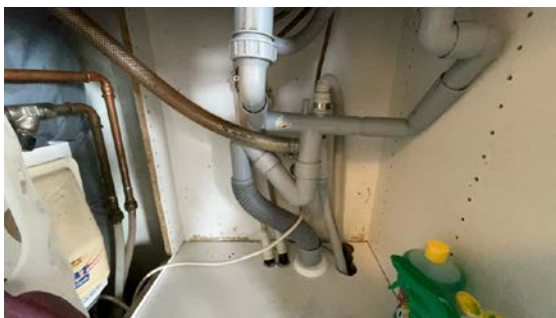
Besiktigelse av rørøpplegg.

Avløpsrør av plast fra byggeår. Alder er normalt i seg selv en vurderingskriterie hva angår slitasjegrad. Videre bemerkes at bunnledninger av den årsak følgelig heller ikke er kontrollert. Ingen negative avvik observert på befaringsdagen.

- Det er ikke behov for utbedringstiltak siden anlegget fungerer i dag, men ut ifra alder kan skader plutselig oppstå på eldre anlegg.
