# Flott familiehytte med gangavstand til skitrekket - 4 soverom - Moderne standard

# Tilstandsrapport

gnr. 12, bnr. 79, fnr. 8

Befaringsdato: 17.12.2025

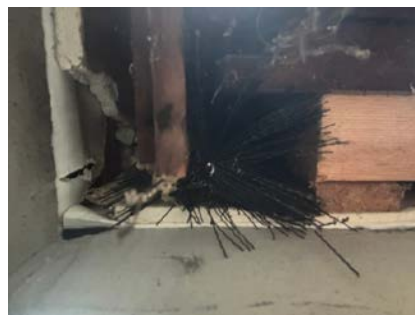
Det er kombinasjon av stående og liggende Royal impregnert brun kledning  
Det er lagt inn ekstra musetting i hjørner.

Ekstra musetting på hjørner

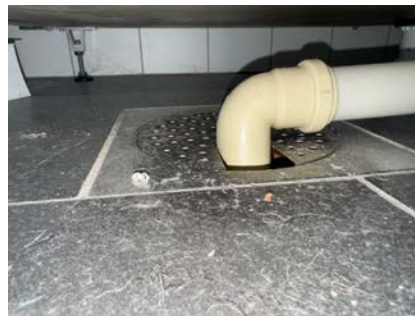
- Når sluket har begrenset tilgang, er det vanskelig å rengjøre sluket og å inspisere den for å oppdage skader i membranen/fuger rundt sluket, som er avgjørende for å forhindre lekkasjer.

Sluk under dusjkabinett

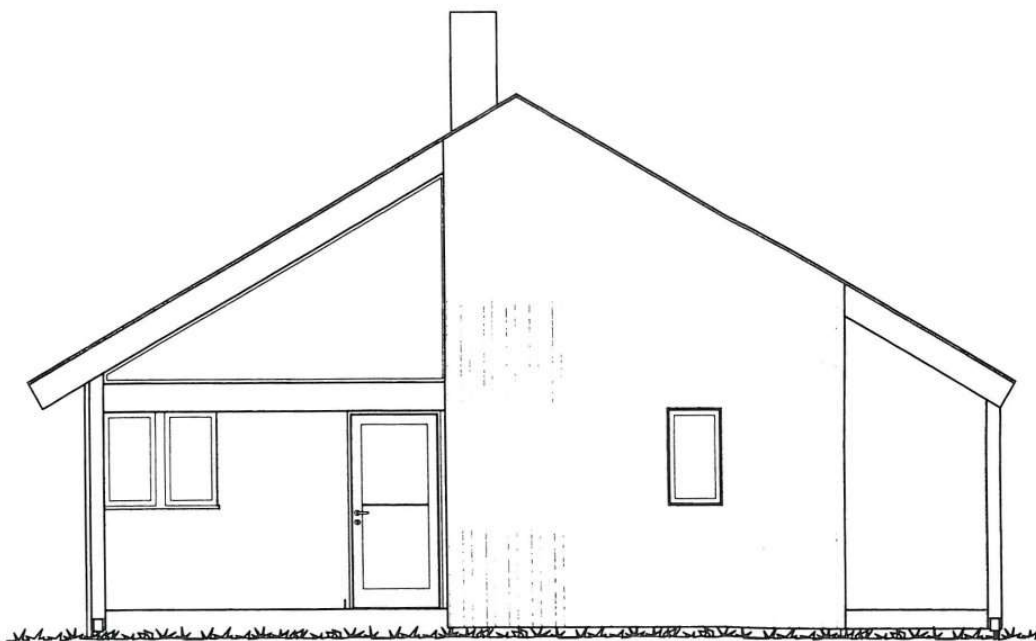
| rev. | revisjon | dato | sign. | kontr. |
|---|---|---|---|---|
| tegningsen gjelder: | | Grantoppen, fasader sør/øst tomt 17 | | |

ØST

SØR
