Sodstadgutua 94, 2850 LENA

**Idyllisk og landlig. Enebolig med alt på ett plan. Solrikt tun og flott utsikt - 2 uthus - nærhet til gode turområder.**

# Tilstandsrapport

Befaringsdato: 11.09.2025

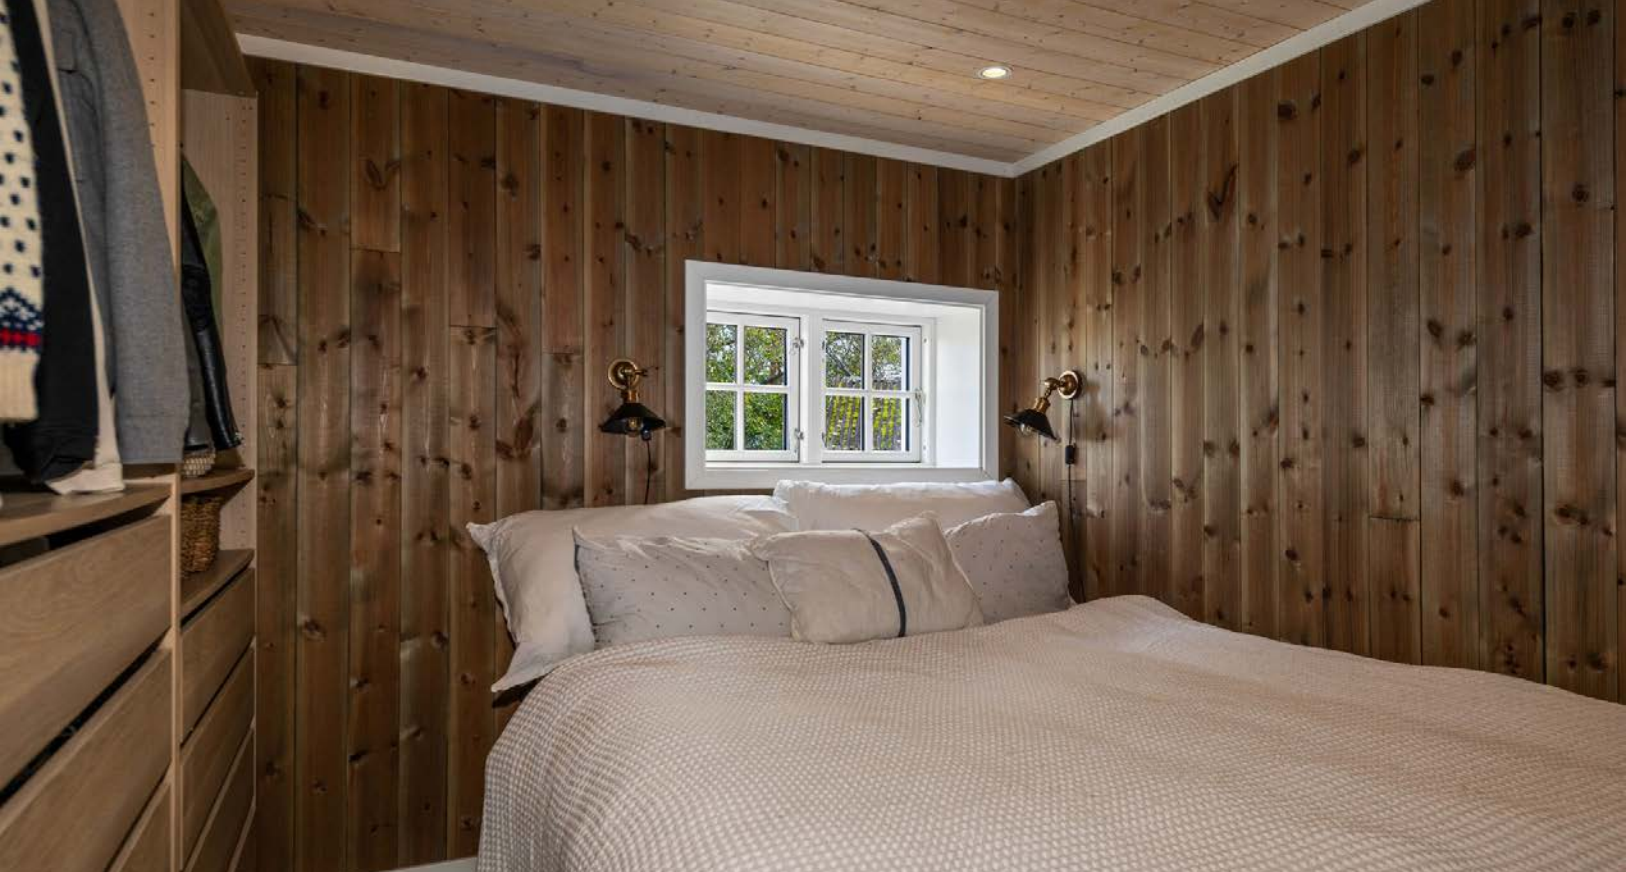
Rommet har ikke tilstrekkelig rømning via vindu.

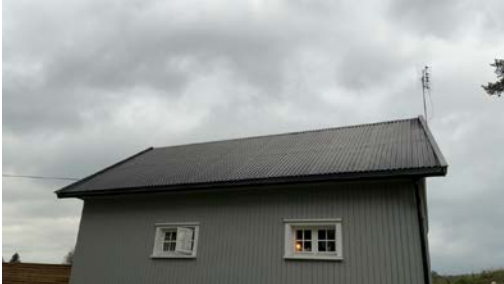
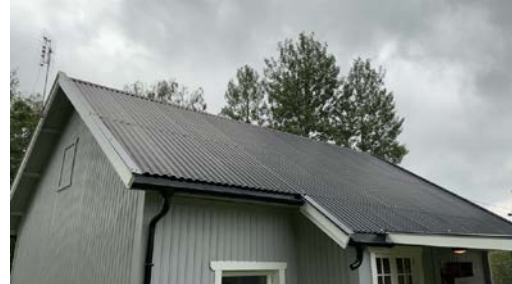
## TG 2 Nedløp og beslag

Utvendige beslag, takrenner og nedløp er utført i metall. Vindskier og toppbord er av treverk.

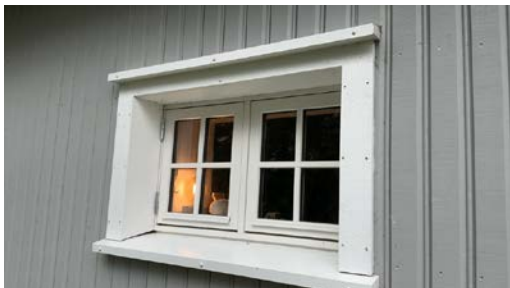
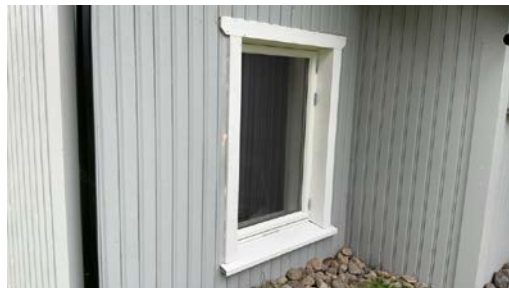
## TG 1 Dører

Ytterdør i treverk med 2-lags energiglass.

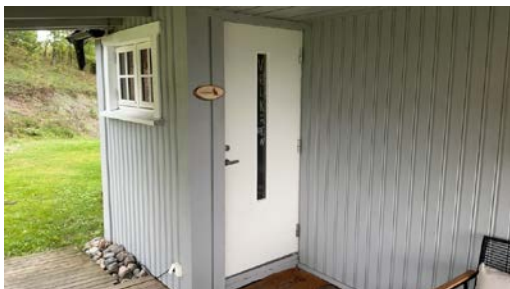
## TG 2 Balkonger, terrasser og rom under balkonger

Overbygd veranda: Konstruksjoner, overflater, rekkverk og håndlist i treverk.  
Veranda mot sør: Konstruksjoner, overflater, rekkverk og håndlist i treverk. Bygget i 2025, opplyst av eier.

- Tiltak:

Rekkverk anbefales montert. Verandaer som står under åpen himmel og utsatt for vær og vind vil alltid ha vedlikeholdsbehov, dette må påregnes.

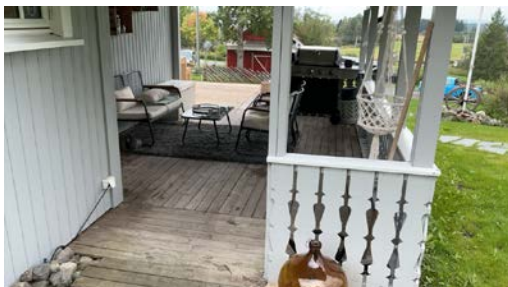
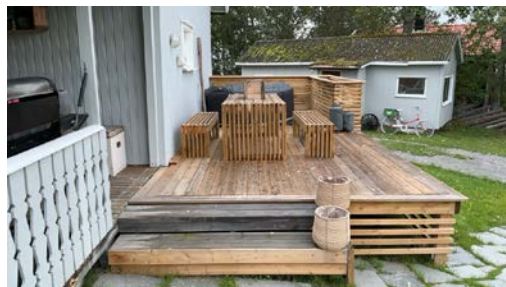
## TG 1 Utvendige trapper

Utvendige trapper i trekonstruksjoner.

Trapper som står under åpen himmel vil alltid ha vedlikeholdsbehov, dette må påregnes.

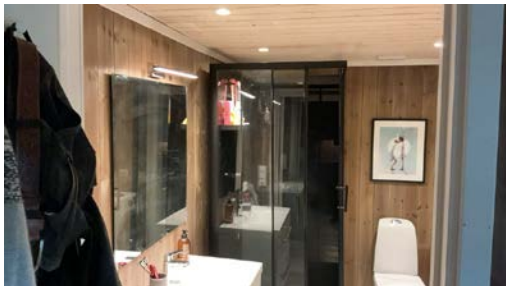
### 1 TG 2 Overflater Gulv

Det er avvik: Gulvet er tilnærmet flatt. Det er lokalt fall til sluk. Fall er ikke tilfredsstillende, men badet fungerer med dette avviket

- Tiltak:

For å få tilstandsgrad 0 eller 1 må gulvet bygges om, for å få riktig fall til sluk. Det vil imidlertid sjelden være økonomisk rasjonelt som et enkeltstående tiltak. Ved en eventuell renovering, påse at våtrommet bygges med riktig fall til sluk.

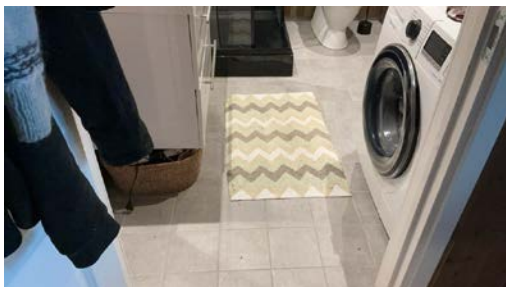
### 1 TG 1 Sluk, membran og tettesjikt

Plastsluk.

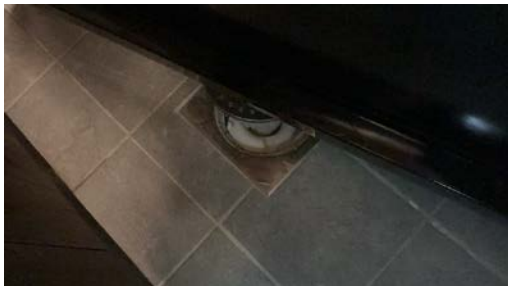
### TG 1 Sanitærutstyr og innredning

Baderomsinnredning med glatte fronter. Heldekkende servant. Ett-greps blandebatteri. Speil over med lys. Dusjkabinett. Gulvmontert toalett. Plass til vaskemaskin.

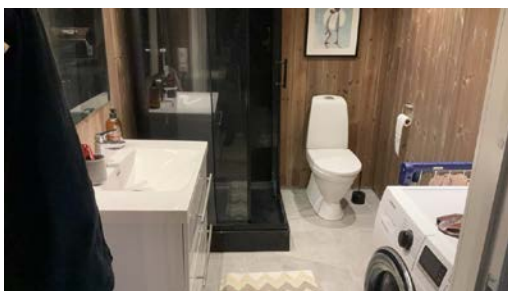
### TG 1 Ventilasjon

Mekanisk ventilasjon. Ventil i himling. Tilluft i dør.

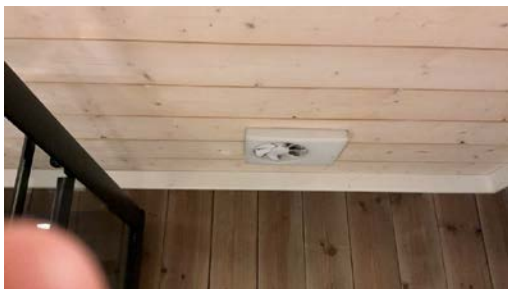
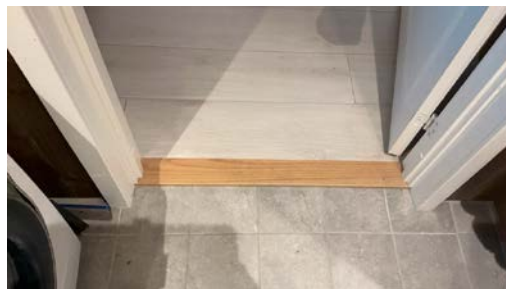
### TG 0 Tilliggende konstruksjoner våtrom

Hulltaking er foretatt og det er ikke påvist unormale forhold.

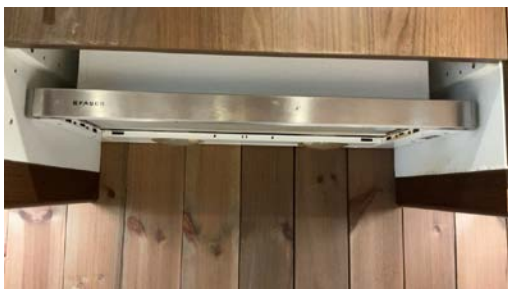
### ETASJE > KJØKKEN

#### TG 1 Avtrekk

Kjøkkenventilator er montert over kokesone.

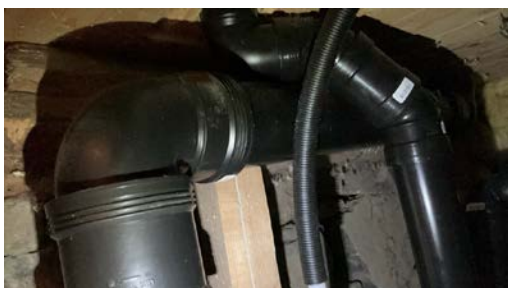
## TG 1 Avløpsrør

Synlige avløpsrør i: Plast.

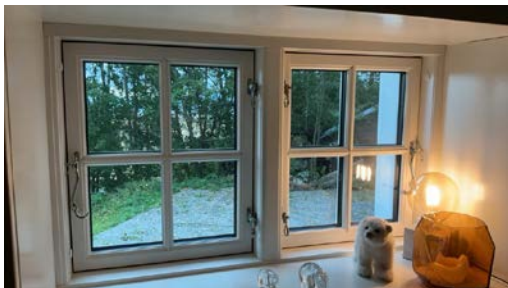
## TG 2 Ventilasjon

Ventilasjonen består av naturlig ventilasjon. Frisk tilluft blir tilført gjennom ventil i yttervegg, ventiler i vindu eller gjennom aktiv lufting med vinduer. Brukt luft trekkes ut uten bruk av vifter. Mekanisk avtrekk på bad og kjøkken.

Ventilasjonen i boligen tilfredsstiller ikke dagens krav til klima og miljø. Boligen fungerer med dette avviket, men det bør vurderes energibesparende tiltak.

Ventileringen er ikke i henhold til dagens krav. Tiltak må vurderes ut fra bruk/behov.

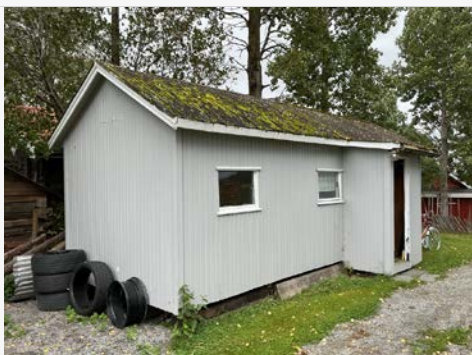
### Bod

Gampingvogn/hjulbrakke. Utvendig kledd med malt trepanel. Mønet saltak tekket med papp Garasje, uthus o.l. er ikke teknisk vurdert på linje med bolighuset. Tilstandsgrad er derfor ikke angitt. Bygningen har vedlikeholdsbehov. .
