Tilstandsrapport

Boligbygg med flere boenheter

Jarleveien 33 C, 3221 SANDEFJORD

Befaringsdato: 24.05.2024

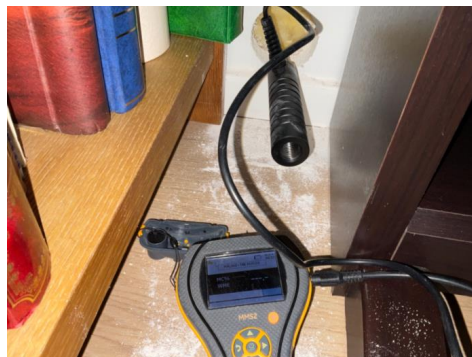
Det er foretatt hulltaking og fuktmåling i tilliggende konstruksjon til våtrommet uten at det ble påvist fukt inne i konstruksjonen.

Fuktmåling i vegg ved hulltaking.

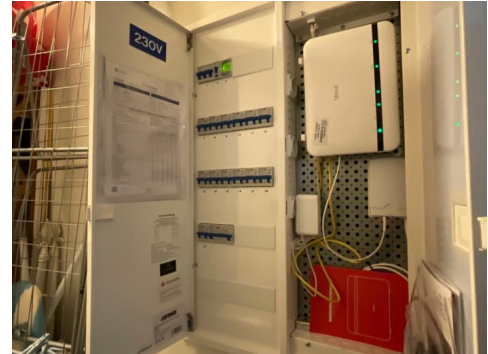
Leiligheten har skjult elektrisk anlegg.
Sikringssskap med automatsikringer plassert i bod.

Sikringssskap.

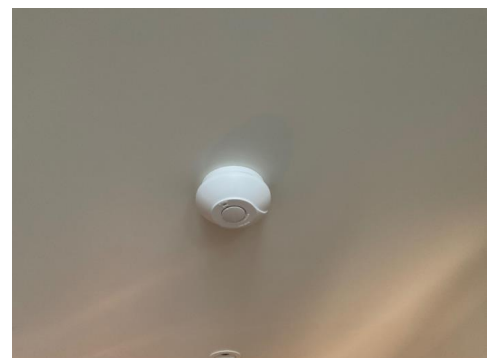
1. Er det mangler for brannslukningsutstyr i boligen iht. forskriftskrav på søknadstidspunktet, men minst Byggeforskrift 1985?
Nei
2. Er det skader på brannslukkingsutstyr eller er apparatet eldre enn 10 år?
Nei
3. Er det mangler på røykvarsler i boligen iht. forskriftskrav på søknadstidspunktet, men minst Byggeforskrift 1985?
Nei
4. Er det skader på røykvarslere?
Nei

Røykvarsler.
