Stølsmarka 19, 5911 ALVERSUND

**Flott familiebolig med hybeldel,
hage og sørvestvendt altan i
attraktivt og barnevennlig område

Tilstandsrapport

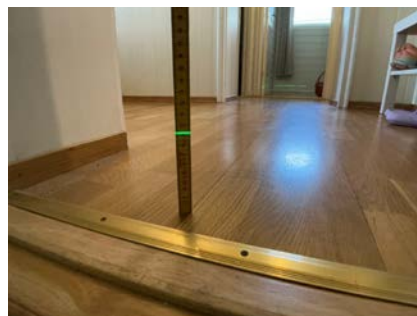
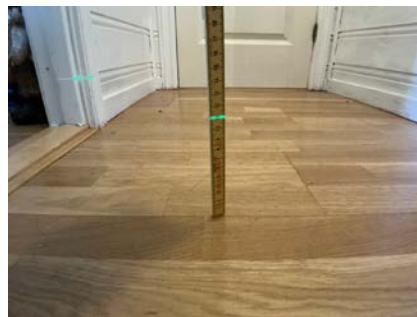
Innvendig er det gulv av parkett. Veggene har malte plater. Innvendige tak har trepanel og himlingsplater. Overflater ble visuelt kontrollert, uten å registrere synlige skader eller andre avvik utover normal bruksslitasje. Overflater er en skjønnsmessig vurdering og TG er vurdert utifra om det er skader/større slitasje på overflatene. Stedvis noe hakk og merker må forventes i en brukt bolig og kommenteres ikke hvis det ikke er utover det som er å betegne som normal bruksslitasje.

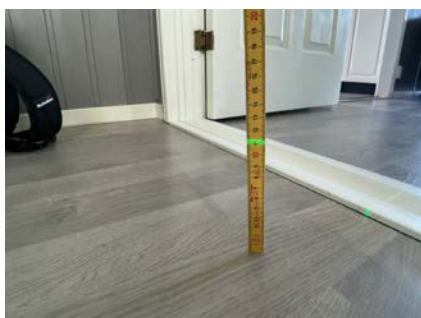
TG 1 Etasjeskille/gulv mot grunn

Etasjeskiller er av trebjelkelag. Gulvet er kontrollert for høydeavvik med laser
