Kristian Bakkens veg 25A, 2316 HAMAR

**HAMAR VEST**

# Tilstandsrapport

## ANDELSLEILIGHET

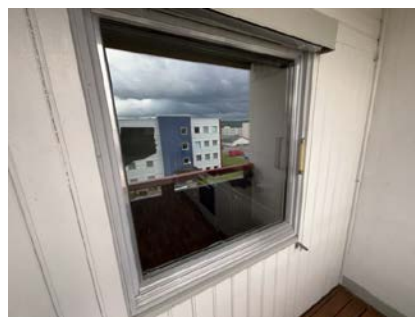
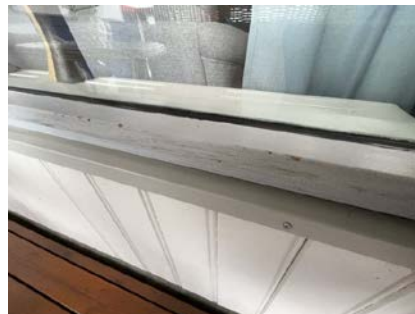
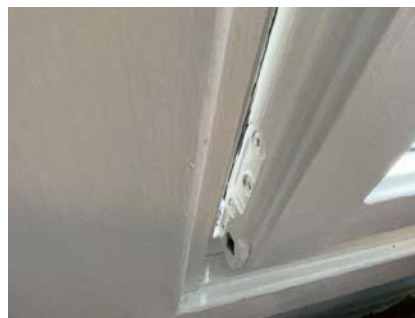
- Vinduer: Det er påvist at enkelte vinduer er vanskelig å åpne/lukke. Det er påvist tegn på innvendig kondensering av enkelte vindusglass. Karmene i vinduer er slitte og det er sprekker i trevirket.

- Det må foretas lokal utbedring.
- Det bør gjøres tiltak for å bedre ventilering av rommet.
- Vinduer må justeres.
- Det må påregnes noe vedlikehold og at enkelte vinduer må skiftes ut.

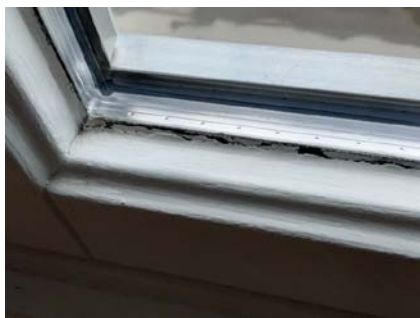
## TG 2 Dører

Finert leilighetsdør med ukjent alder i tett utførelse som er klassifisert B30/40dB. Leilighetsdøren har kikkhull. Malt balkongdør med 2-lags isolerglass fra 1991.

- Det er påvist tegn på innvendig kondensering av enkelte glass.
- Karmene i dører er værslitte utvendig og det er sprekker i treverket.

- Det bør gjøres tiltak for å bedre ventilering av rommet.
- Det må foretas lokal utbedring.
- Det må påregnes noe vedlikehold og at enkelte dører må skiftes ut.

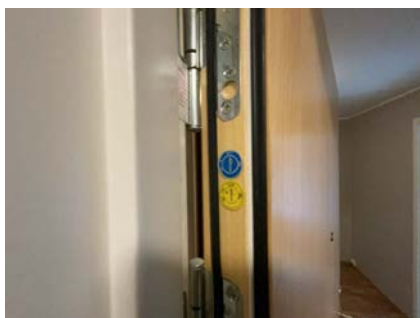
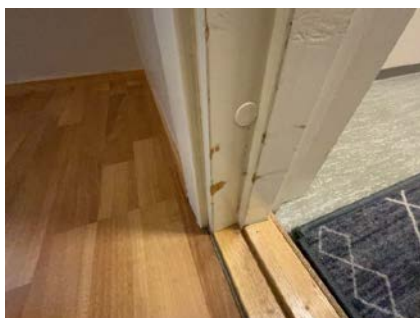
## TG 2 Balkonger, terrasser og rom under balkonger

Balkong med konstruksjoner av støpt betong, gulvoverflater av trelemmer, rekkverk av treverk og plexiglass, samt håndlist av metall.

- Det må foretas tiltak for å lukke avviket.
- Det er ikke krav om utbedring av rekkverkshøyde opp til dagens forskriftskrav.

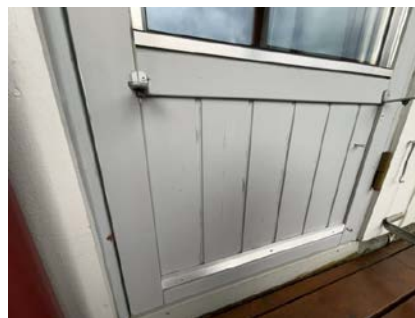
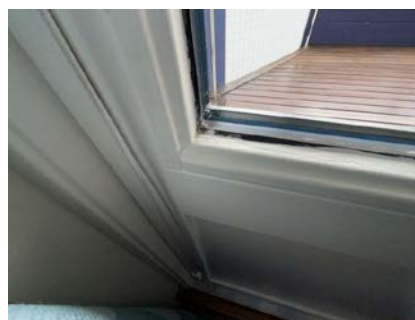
- Utvendige dører: Det er påvist tegn på innvendig kondensering av enkelte glass. Karmene i dører er værslitte utvendig og det er sprekker i trevirket.

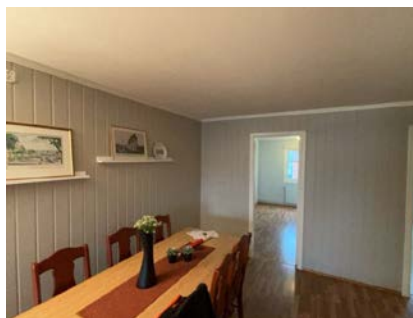
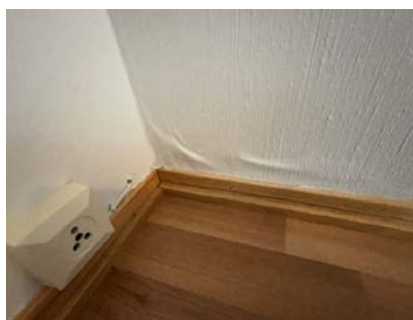
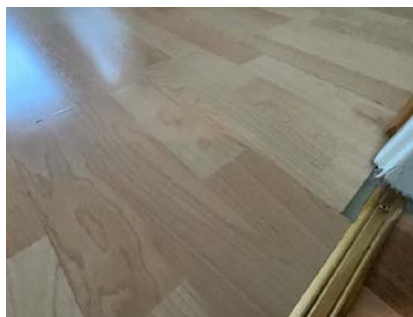
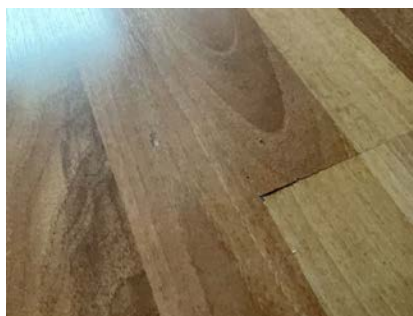
- Overflater må utbedres eller skiftes.

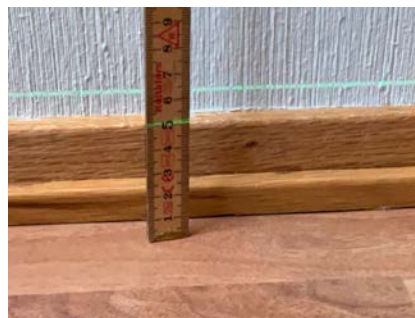
## TG 2 Etasjeskille/gulv mot grunn

Etasjeskillere av støpt betong. Det er ved stikkprøvekontroll målt nivåforskjell på 12 mm innenfor 2 meter.

- Målt høydeforskjell på mellom 10 - 20 mm innenfor en lengde på 2 meter. Tilstandsgrad 2 gis med bakgrunn i standardens krav til godkjente måleavvik.
- Målt høydeforskjell på over 15 mm gjennom hele rommet. Tilstandsgrad 2 gis med bakgrunn i standardens krav til godkjente måleavvik.

- For å få tilstandsgrad 0 eller 1 må høydeforskjeller rettes opp. Det vil imidlertid sjelden være økonomisk rasjonelt som et enkeltstående tiltak i en bolig som dette. Dersom boligen en gang skal renoveres, kan man vurdere slike tiltak.
- For å få tilstandsgrad 0 eller 1 må høydeforskjeller rettes opp. Ytterligere undersøkelser må foretas for å få kartlagt omfanget for utbedring.

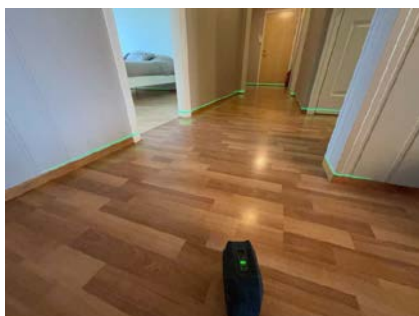
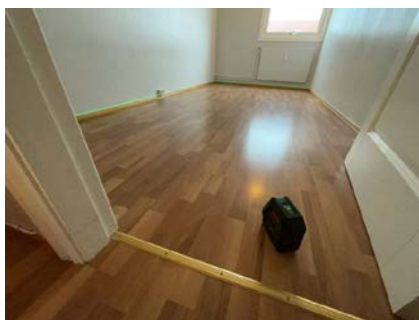
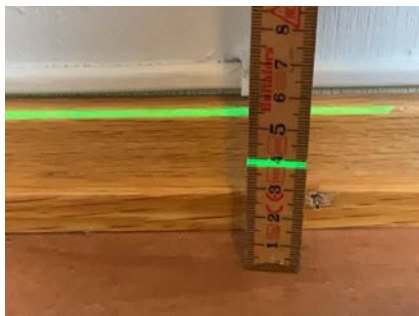
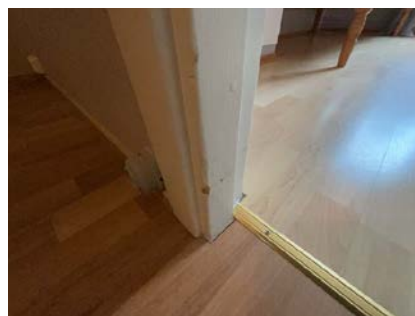
- Det er påvist avvik som tilsier at det bør foretas tiltak på enkelte dører.
- Enkelte av innvendige dører har en del slitasje.

- Enkelte dører må justeres.
- Lokal utbedring må påregnes.

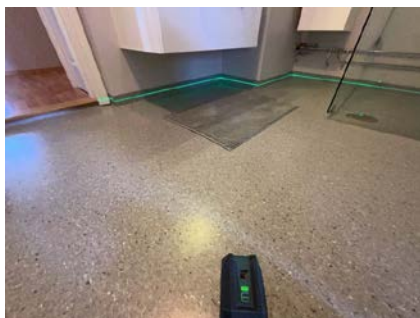
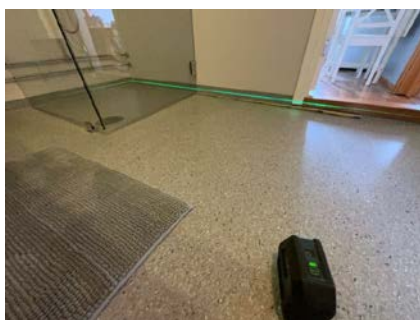
### TG 3 Sluk, membran og tettesjikt

- Det er påvist mangelfull/feil utførelse rundt rørgjennomføringer e.l. som gir fare for fukt i konstruksjonen i våtsone.
- Det er påvist tegn på utettheter på våtrommet.
- Mer enn halvparten av forventet brukstid er passert på slukløsningen.
- Rustskader i sluk.

- Det må foretas utbedring for å unngå fuktskader i konstruksjonen.
- Det må foretas lokale tiltak for å utbedre utettheter på våtrommet.
- Sluket må sjekkes og rengjøres jevnlig.
- Det må gjøres tiltak for å lukke avviket.

Kostnadsestimat: Under 10 000

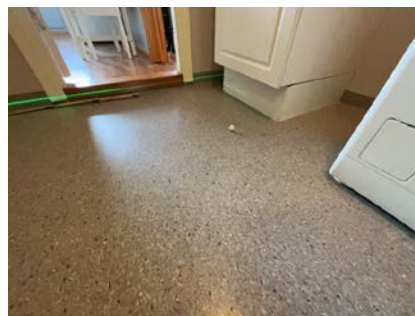
- Det er mulighet for at det kan forekomme vannlekkasje på våtrommet hvor vann ikke vil gå til sluk.

- Det bør etableres avrenning inn til sluk for hele våtrommet.

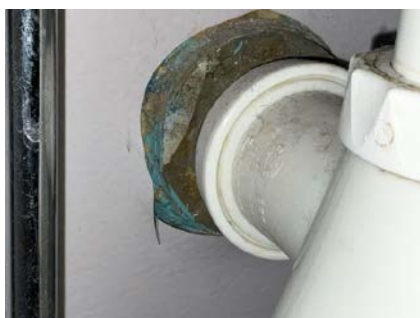
### TG 2 Sanitærutstyr og innredning

- Det er påvist skader på innredning.

- Lokal utbedring må utføres.

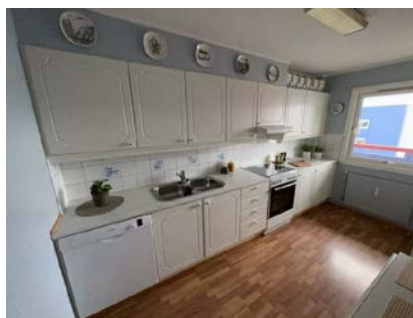
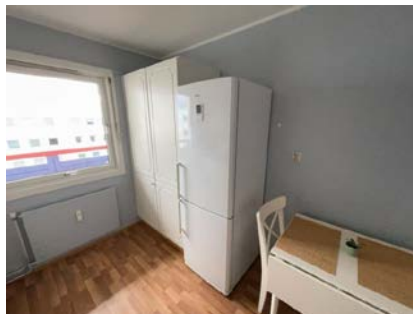
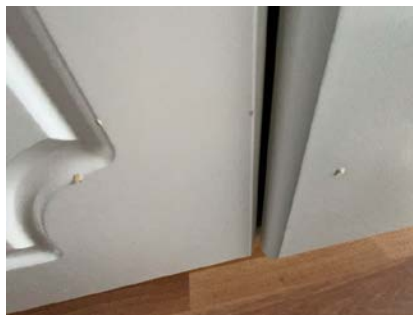
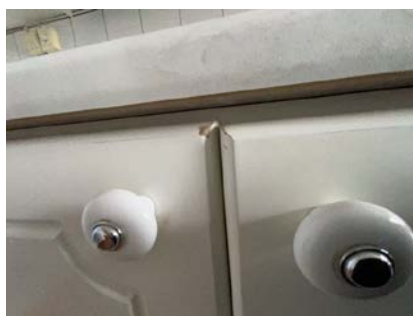
- Det er påvist skader på overflater/kjøkkeninnredning utover normal slitasjegrad.

- Det må påregnes lokal utbedring/utskiftning.

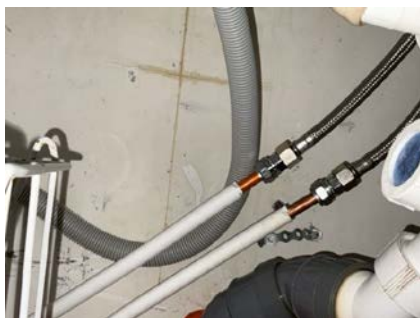
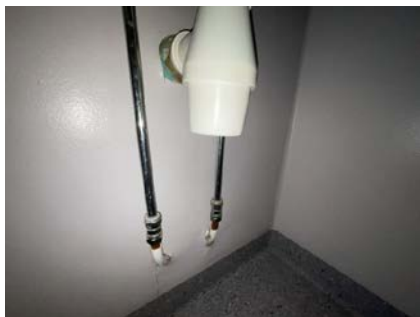
## ! TG 2 Avløpsrør

Innvendige avløpsrør av soil/støpejern og plast/pvc. Stakemuligheter via sluk da det ikke er påvist stakeluke(r). Opplyst om rørfornyng i 2023.

- Overvåk tilstanden jevnlig. For å få tilstandsgrad 0 eller 1 må røranlegget skiftes ut, men tidspunktet for når dette er nødvendig er vanskelig å si noe om. Ved renovering, påse at røranlegget dokumenteres av fagperson.
- Det er ikke behov for utbedringstiltak siden anlegget fungerer i dag, men ut ifra alder kan skader plutselig oppstå på eldre anlegg.
