# Meget velholdt og tiltalende rekkehusleilighet.

| Tilstandsrapport ..... | 36 |

Befaringsdato: 26.03.2025

Rapportdato: 09.04.2025

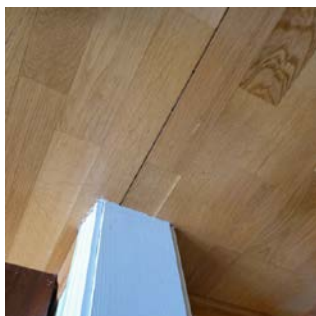
Det er noen glass som hadde sklidd ned på sokkel på befarubg. Dette kan medføre sprekker i glass. Eier har justert glassene etter befarung.

Det er noen sprekker og bruksmerker på overflater.

Vanlige tegn på at vinduer trenger justering inkluderer trekk, vanskeligheter med å åpne eller lukke, ujevne gap, og vannlekkasje.

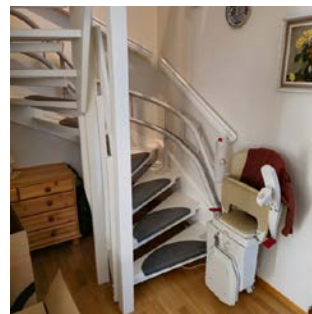
## TG 1 Innvendige trapper

- Det er avvik:
- Det er noen sprekker og bruksmerker på overflater. Noe trapping og bom i flis. Det har tidligere vært en dør mellom vindfang og gang. Noe merker etter hengsler i karm. Det vil bli noe merker etter demontering av trappe heis montert på vegg/trapp.

Boligen har malt tretrapp med åpne trinn. Det er montert en trappeheis. Noe knirk ble registrert i trappen. Det må beregnes noe merke etter demontering av trappeheis.

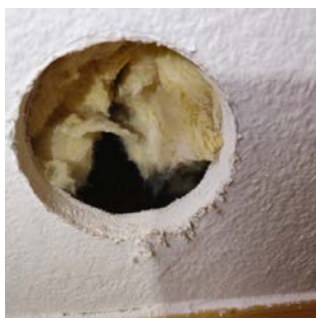
### ! TG 0 Tilliggende konstruksjoner våtrom

Det ble foretatt hullboring fra vegg under trapp og inn mot våtsonen på badet. Det ble avdekket isolasjon og gips i vegg.  
Det ble målt normale fuktverdier ved hulltaking. Normale fuktindikasjoner målt på overflater.

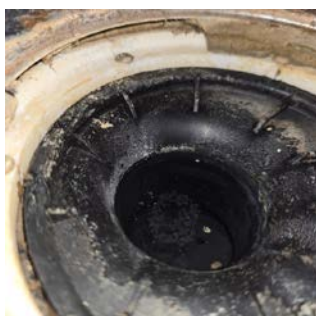
Overvåk tilstanden jevnlig. For å få tilstandsgrad 0 eller 1 må tettesjiktet skiftes ut, men tidspunktet for når dette er nødvendig er vanskelig å si noe om. Ved renovering, påse at alle forhold med tettesjiktet, våtsone, sluk, røranlegg mv. dokumenteres.

- Installering av tett dusjkabinett anbefales.

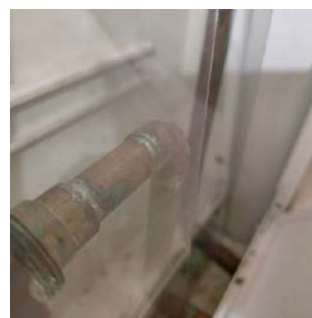
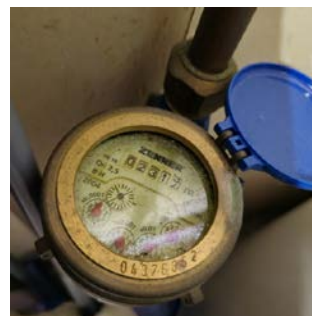
Anbefales gjennomgang med fagmann/rørlegger for undersøkelser/vedlikehold.  
Eier har satt på tettemuffer på vannrør i kjøkkenskapet etter befaring.

- Det må monteres tettemuffer i enden av varerørene.

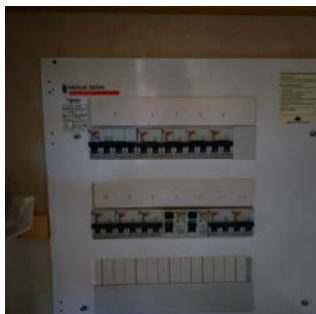
Ja Dette er en forenklet kontroll begrenset til de spørsmål og undersøkelser som forskrift til avhendingslova (tryggere bolighandel) § 2-18 inneholder. Dette kan ikke sammenlignes med en kontroll utført av offentlig myndighet (Det lokale eltilsyn) eller registrert elektrovirksomhet, og en bygningssakkyndig har verken kompetanse eller lov til å foreta en slik kontroll. Tilstandsgraden er vurdert ut fra den forenklede og begrensede kontrollen som forskriften inneholder. El-anlegget kan ha feil og mangler som en slik forenklet undersøkelse ikke vil avdekke. Vær derfor oppmerksom på denne risikoen, og søk videre veiledning eller få en fullstendig kontroll utført av registrert elektrovirksomhet.

For privatpersoner anbefales det en el-kontroll eller et ettersyn av det elektriske anlegget i bolig/hytte utført minimum hvert 5. år, og da av en sertifisert kontrollør. På eldre elektriske anlegg er dette spesielt viktig og en el-sjekk bør gjennomføres minimum hvert 5. år.
