Ingebjørg Holthes vei 13, 3612 KONGSBERG

**Flott sentrumsnær toppleilighet i et attraktivt boligområde - Egen garasjeplass og bod i felles garasjekjeller.**

# Tilstandsrapport

## BOLIGBYGG MED FLERE BOENHETER

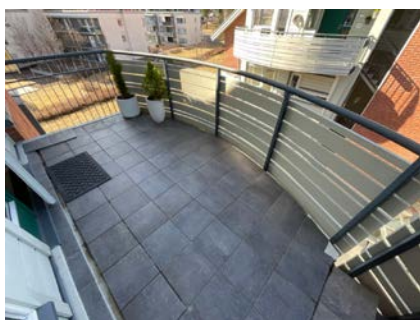
## TG 2 Balkonger, terrasser og rom under balkonger - 2

Boligen har en dels takoverbygget balkong på 10m<sup>2</sup>, med adkomst fra stue. Balkong er konstruert med trekonstruksjon, og har et tett rekkverk av tre. Montert el-markise med fjernkontroll.

- Mer enn halvparten av forventet brukstid er passert på tettesjikt/membran.
- Balkong/terrasse ligger over innredede boligrom, usikker konstruksjon. Konstruksjonsutforming gir økt fare for skader.
- Noe slitasje på gulvbord.

Utbedring er til ønsket tilstand og standard må påregnes
