# Tilstandsrapport

Boligbygg med flere boenheter

Ingeniørveien 18 , 0196 OSLO

Befaringsdato: 12.05.2026

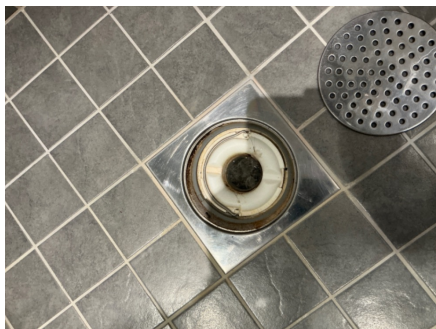
Sluket er i plast. Synlig membran i sluket.

Membran/tettesjikt: Membranens oppgave er å hindre vann i å trenge inn i underliggende konstruksjoner. Tilstedeværelse, utførelse og full tilstand av skjulte deler kan ikke kontrolleres ved vanlig visuell befarings.
