# Verditakst landbruk

**Vølner**

**Gnr. 208 bnr. 1 og 8**

**Lillestrøm kommune**

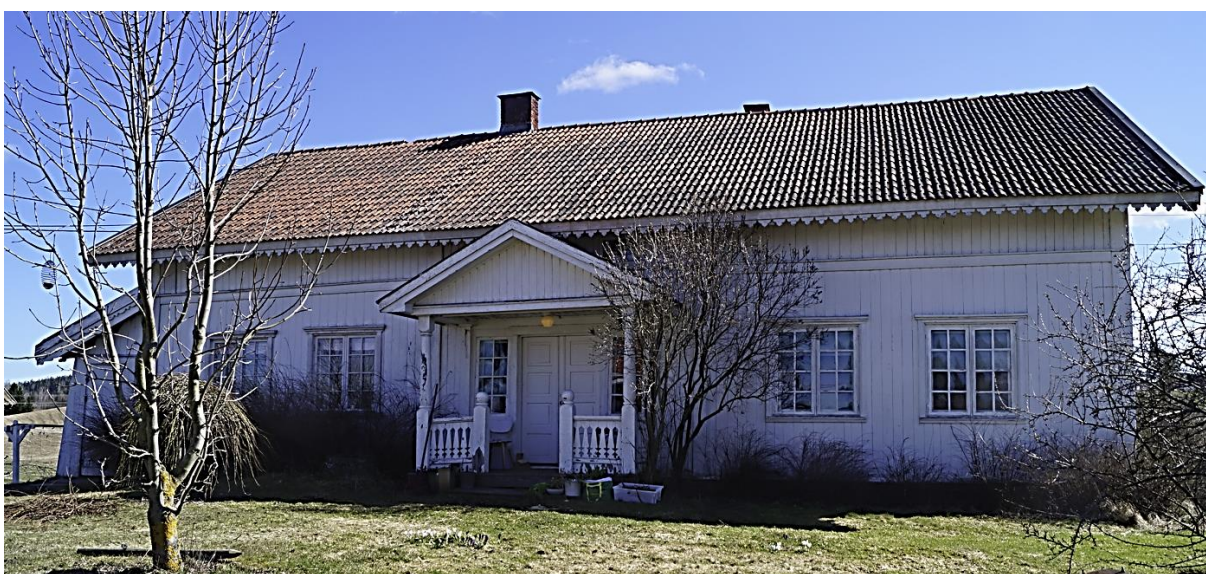
Bilde viser hovedhuset sett fra tunet

Hovedhuset ble oppført ca. 1800-1825, og renoveret betydelig rundt 1860 ifølge eier. Hovedhuset er oppført av laftet tømmer i to plan, 1,5 etasjer. Huset er fundamentert på en mur av naturstein. Det er en liten kjeller under en del av huset. Kjelleren benyttes ikke. Bruksarealet i første etasje er ca. 150kvm. og ca. 120 i andre etasje. I andre etasje er det kun vinduer i gavelveggene. Det er bjelkelag i etasjeskillene. Huset har to innganger, en kjøkkengang i et plan og overbygget inngangsparti midt på langsiden mot tunet.

Utvendig kledning er eldre stående panel. Saltaket er tekket med teglstein. Taket ble tekket om i 1989.

Vinduene er hovedsakelig eldre vinduer, tofags med sprosser. Det er løse innevinduer. Noen vinduer ble byttet i 1989 og er tofags koblet.

Hovedhuset ligger pent til på eiendommen. Huset har et etterslep på utvendig vedlikehold. Huset er beholdt i eldre stil, både innvendig og utvendig. Det er sprekker i grunnmuren som er forsterket med påstøp. Tilstanden til bæring av gulv må undersøkes nærmere, men det kan tyde på skader i gulvlunner sett fra åpning i mur. Hovedhuset er ikke etterisolert.

Det må regnes med en betydelig kostnad til oppgradering av hovedbygningen.

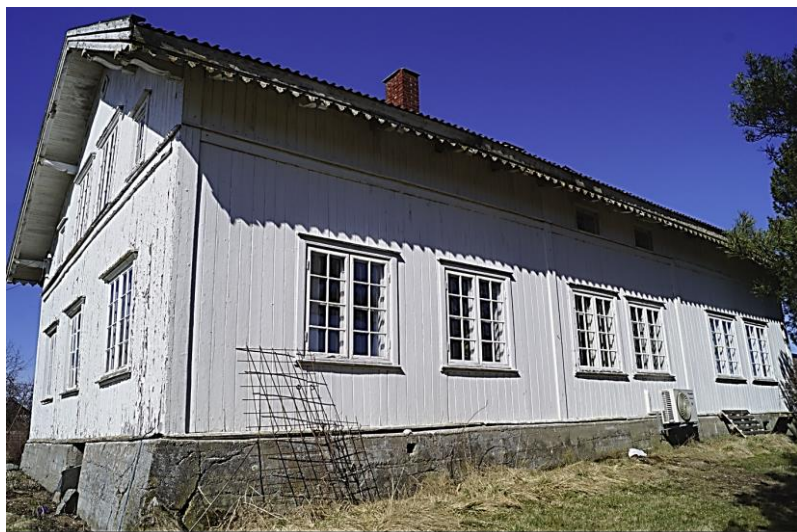
Bildet viser hovedhuset sett fra østsiden

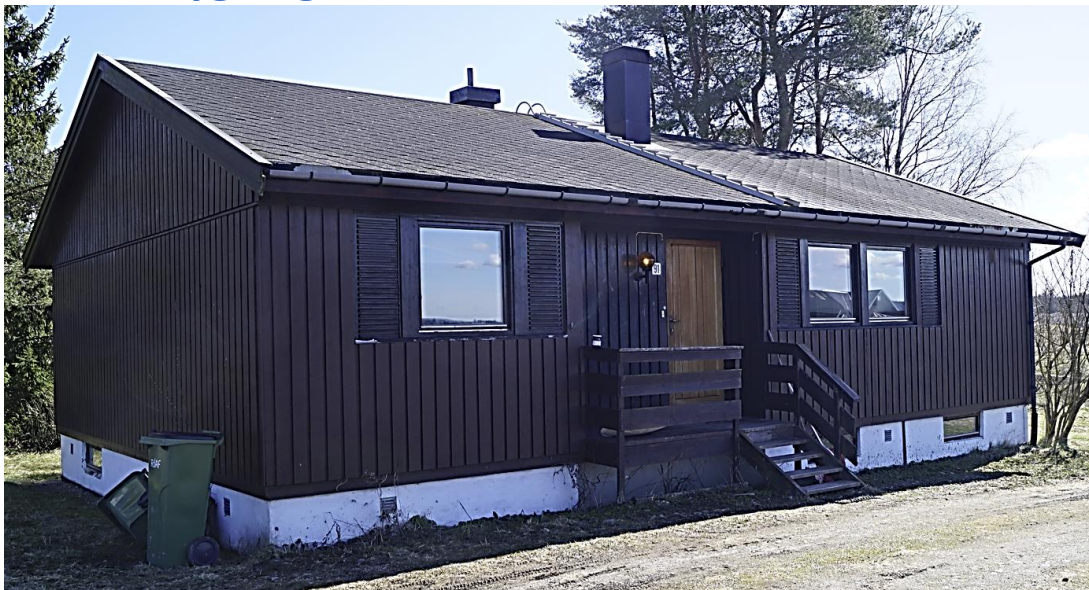
Bilde viser sidebygningen

Sidebygningen ble oppført i 1981. Bygningen er et seksjonshus levert av Moelven. Bygningen har en etasje, som er fundamentert på en kjeller. Kjelleren er oppført av lecablokker på antatt støpt såle. Det opplyses at dreneringen er tilfredsstillende. Kjelleren er ikke innredet. Det er støpt gulv og veggene er pusset innvendig i kjelleren.

Saltaket er tekket med singel. Singelen er fra byggeår og taket skal tekkes om i 2024. Det er montert takrenner med nedløp. Huset har en pipe. Kommunen krever avgift for tilsyn og feiing. Ifølge eier er det ikke meldt om avvik på pipene. Oppvarming er med ved, ny luft til luft varmepumpe og strøm. Huset er utvendig kledd med tømmermannspanel. Vinduene er fra byggeår med isolerglass. Det er montert lufteluker ved siden av vinduene. Det ble opplyst på befaring at det elektriske anlegget, samt røropplegg har blitt vedlikeholdt og kontrollert av elektriker.

Vurdering: Sidebygningen ligger pent til litt fra tunet. Huset er godt fundamentert. Utvendig kledning er godt vedlikeholdt. Innvendig har huset standard fra byggeår. Huset er praktisk innredet.

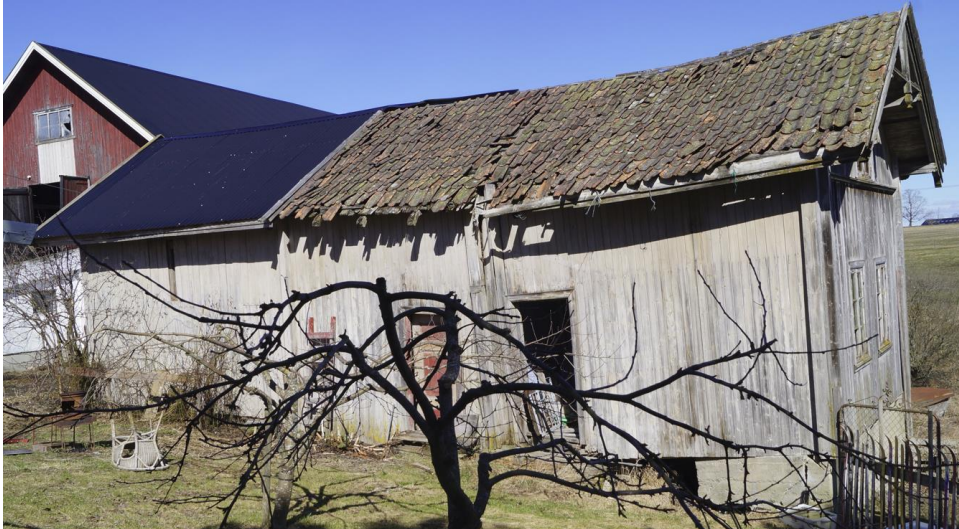
Bildet viser drengestue/bryggerhus og vedskåle sett fra hagen.

Det antas at drengestue/bryggerhuset ble oppført på 1800 tallet av laftet tømmer, som delvis er fundamentert på en støpt mur. Bryggerhuset/drengestue inneholder to rom med et totalt areal på ca. 45kvm. Saltaket er tekket med eldre teglstein. Mot vest har det senere blitt oppført et tilbygg i bindingsverk med enkel fundamentering. I tilbygget er det vedlager. Bruksarealet er 32 kvm. Utvendige vegger er kledd med stående panel. Saltaket er tekket med stålplater. Det er innlagt strøm i bygget. På ene siden av vedskålen er utedoen.

Drengestue/bryggerhus og vedskåle bærer preg av alder. Deler av bygget er i fred med å falle sammen. Taket over bryggerhuset har betydelig med lekkasjer. Det er kun vedskåle og utedo som blir brukt.

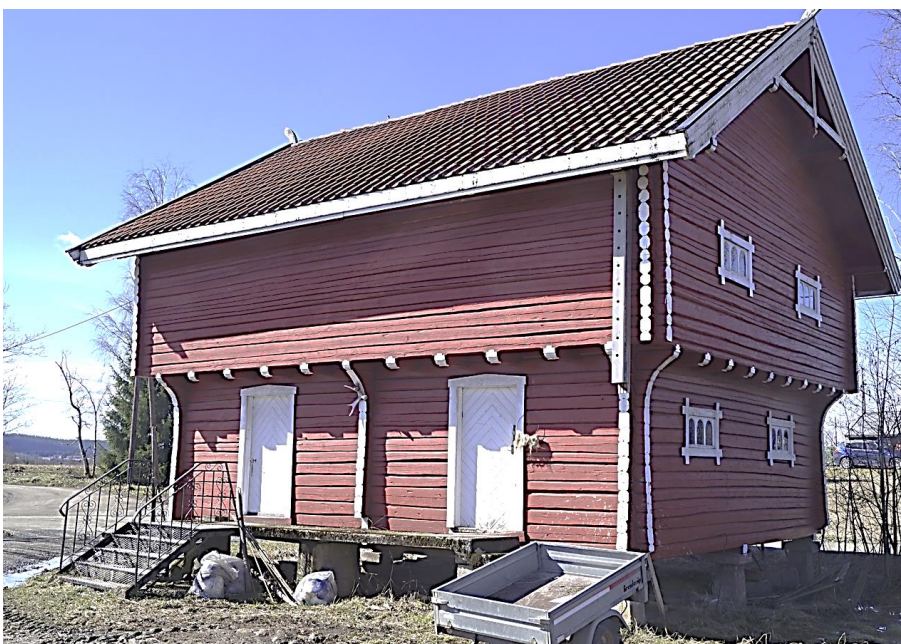
Bildet viser stabburet sett fra tunet

Stabburet antas oppført ca. 1920. Stabburet er oppført av håndlaftet tømmer, og er fundamentert på pilarer av granittblokker. Saltaket ble tekket om i 1995, og er tekket med teglstein. Det er ikke montert takrenner. Bruksarealet i første etasje er 52kvm. Andre etasje er utkraget slik at gulvarealet er større enn i første etasje. I andre etasje har god høyde, med litt skråtak langs langveggene. I andre etasje er det et rom som tidligere ble benyttet til kornlager. I første etasje er det to rom.

Plasseringen av stabburet gjør at det blir et mer lukket tun. Stabburet benyttes i dag til lager, bla. for utstyr til honningproduksjon. Stabburet er godt fundamentert og er rett og se på. Stabburet er godt vedlikeholdt.

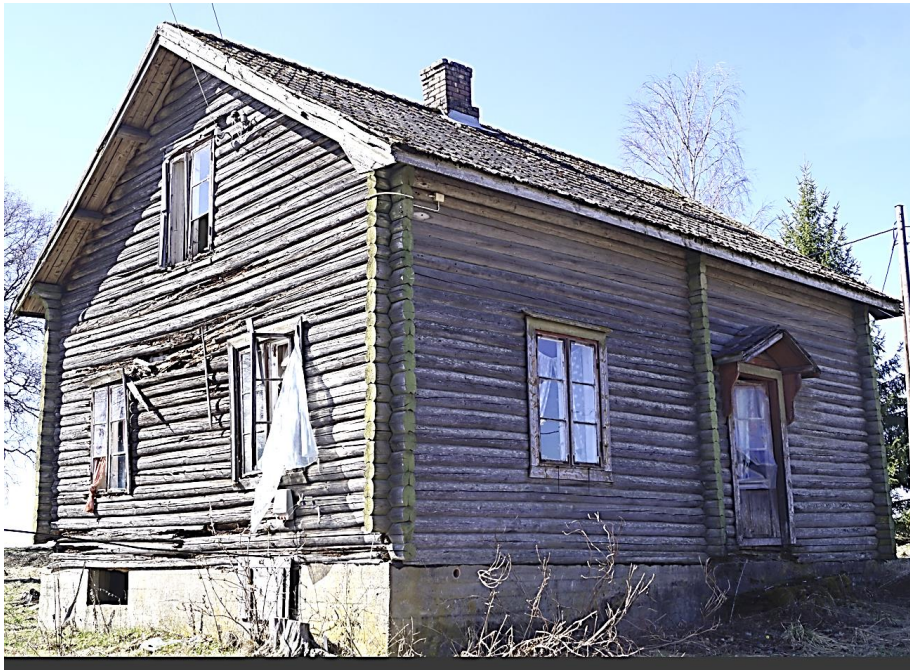
Bildet viser «sveiserhuset» som ligger på andre siden av Såkrokveien i forhold til hovedtunet.

Sveiserhuset antas oppført i 1923. Bygningen er oppført av laftet tømmer på en støpt mur. Huset har et bruttoareal på 60kvm. Saltaket er tekket med flat betongstein. I første etasje er det to rom, kjøkken og stue. I andre etasje er det et rom i hver ende og en trappegang i midten. Det er ikke innlagt vann i huset. Det er strøm til utvendig kontakt på sveiserhuset. Huset har ikke vært benyttet som bolig på over 60 år. Huset er ikke befart innvendig.

Vurdering: Huset bærer sterkt preg av alder og manglende vedlikehold. Endeveggen mot øst har store råteskader i tømmeret. Vinduene er i svært dårlig forfatning. Saltaket er ikke befart annet enn fra bakkenivå, men erfaringsmessig har flat betongstein begrenset levetid. Dersom huset skal bevares, vil det kreve betydelig med ressurser. Taket må antakelig tas av, og laftet må tas ned og laftestokker som er skadet må erstattes med nye.

Verdien av huset er at dersom kommunen godkjenner totalrestaurering, evt. oppføring av nytt hus har tomten en økonomisk verdi. Det er usikkert om kommunen godkjenner et bolighus til på eiendommen. Det gjøres fratrekk for kostnader til rivning og rydding av tomten.

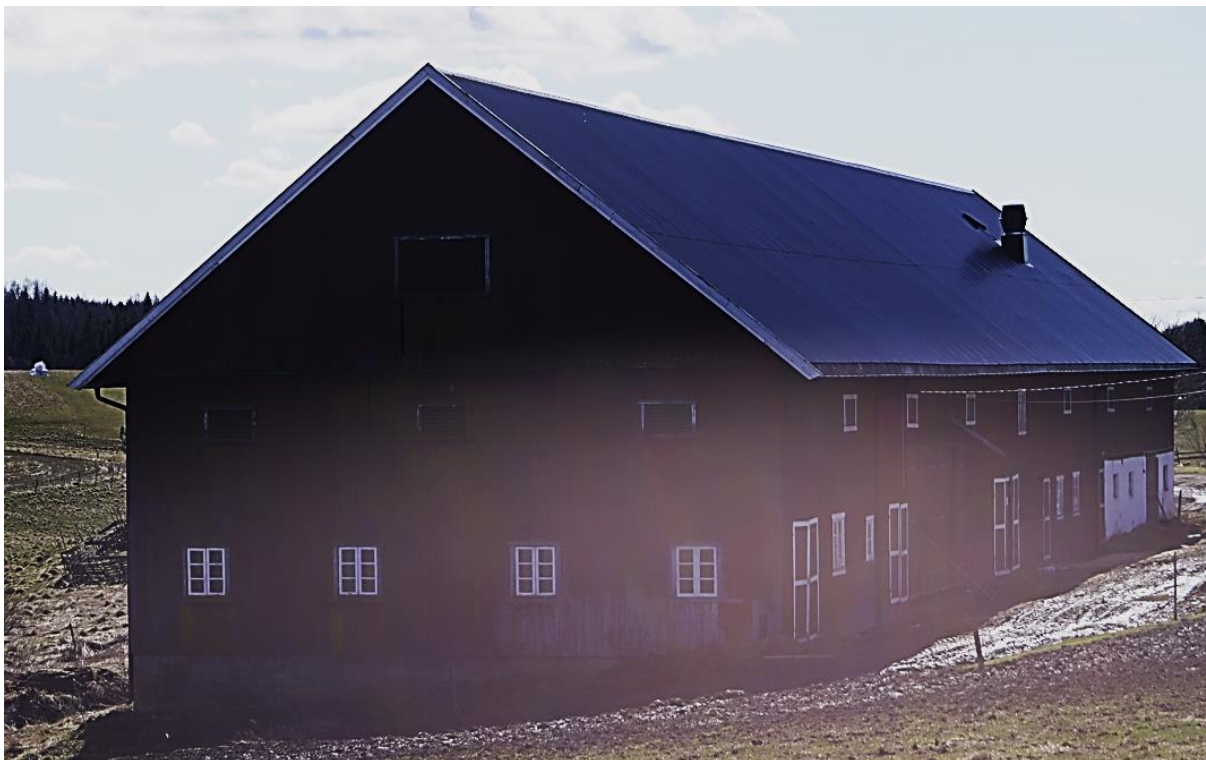
Bilde viser driftsbygningen sett fra tunet

Driftsbygningen ble oppført i 1941 etter at forrige driftsbygning hadde brent. Driftsbygningen har et totalt areal på ca. 760kvm. og er oppført som en tradisjonell kjørebru låve, oppført i bindingsverk med fjøs i betong og leca. Utvendig kledning på låvedelen er låvepanel. Fjøset er fundamentert på en eldre støpt kjeller. Kjelleren er tett. Låvedelen er fundamentert på pilarer. I enden er det husdyrrom, tidligere stall, som er fundamentert på en kjeller. Saltaket er tekket med stålplater. Taket ble tekket om i 2015, med nytt undertak av treverk. I driftsbygningen er det fjøs for melkekuer, med tilhørende rom, smittesluse, forsentral, rom hvor det er plassert en valsemølle, rom med plass for storsekker, flis høy m.m. I denne delen er det også et verksted. Driftsbygningen har høyloft over fjøset og i låvedelen er det en mellomlåve hvor det bla. er det en kaldluftstørke med plass til ca. 60 tonn korn. Kornet transportens fra en tippesjakt opp i kornbingene med en kjedeelevator. På langsiden mot tunet er det montert tre låvedører. To av portene har lysåpning med bredde på 3,4 meter og høyde 3,5 meter. En port har bredde 2,5 meter og høyde 2,5 meter. I tillegg er det en gangdør. I nordenden av driftsbygningen er det en stall hvor det nå er ungdyr. Her er det støpt gulv med kjeller under, innvendige vegger er mur og himlingen er av treverk.

Fjøset har et bruksareal areal på 188kvm. Under fjøset er det støpt kjeller. Fjøsveggene er oppført av lecablokker. Innvendig takhøyde er 2,4 meter. Fjøset har 20 kubåser og plass til ca. 10 ungdyr i binger. Fjøset har blitt oppgradert siden driftsbygningen ble oppført. I 1983 ble nye vegger oppført av lecablokker. I 1988 ble det bygget melkerom på 17kvm. under låvebrua. Det er rørmelkeanlegg. Fjøset ble restaurert siste gang i 1997 med nytt gulv og himling. Det er spaltegulv med flyterenner. Det er også et gjødsellager på utsiden av fjøset.

Det er låvebru i enden av låven. Kjøringa har en portbredde på 3,3 meter og høyde 3,0 meter. Kjøringa benyttes til lager for bla. rundballer.

Vurdering: Driftsbygningen har jevnlig blitt oppgradert og tilpasset dagens drift, som er økologisk melkeproduksjon og kjøttproduksjon. Fjøset er et båsfjøs som er godkjent i dag. Det er bestemt at etter 2034 skal dyr ikke stå oppbundet. Driftsbygningen har et stort volum. Det meste av driftsbygningen blir benyttet, men driftsbygningen er slik at det kreves mye manuelt arbeid til stell av dyrene. Dagens eiere maler selv kornet som blir produsert på eiendommen og forer dyra med det. Det elektriske anlegget er oppgradert. Driftsbygningen fremstår som rett å se på. Tradisjonelle kjøtrebrulåver er konstruert med mye stolper. Det gjør at bygningene er krevende å tilpasse dagens landbruksredskaper.

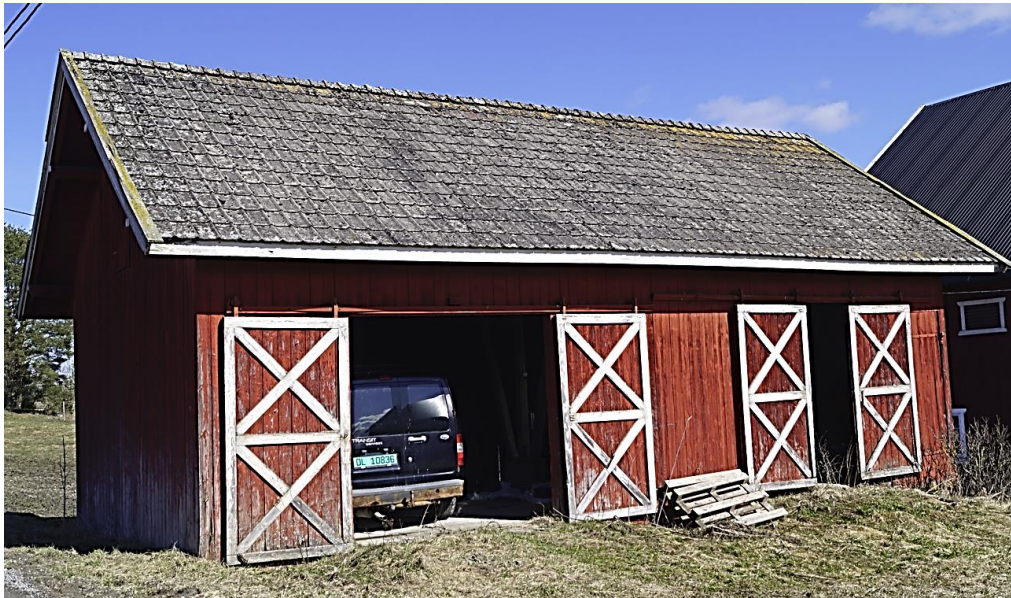
Bildet viser vognskjulet sett fra tunet

Redskapshuset ble oppført rundt 1940 ifølge eier. Bygningen har et bruksareal på 65 kvm. Redskapshuset er fundamentert på pilarer med plankegulv. Konstruksjonen er bindingsverk. Utvendig kledning er låvepanel. Saltaket er tekket med eldre flat betongstein. Det er ikke montert takrenner. Det er montert to skyveporter. Det er innlagt strøm i garasjen. Vurdering: Redskapshuset har god adkomst. Huset benyttes til garasje og til mindre landbruksredskaper. Portene er ikke mulig å lukke. Det er i brannforskriftene krav om ikke brennbart gulv hvor det lagres motorkjøretøy. Vognskjulet har et etterslep på vedlikehold.
