# Verditakst landbruk

**Vølner**

**Gnr. 208 bnr. 1 og 8**

**Lillestrøm kommune**

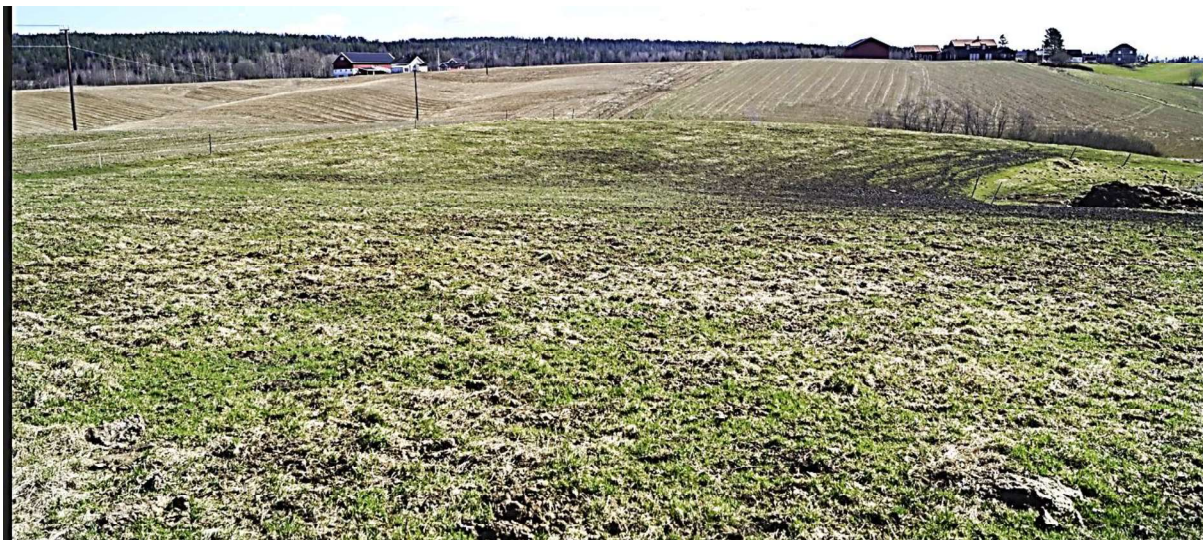
Bildet viser deler av dyrka mark på skifte nord for tunet.

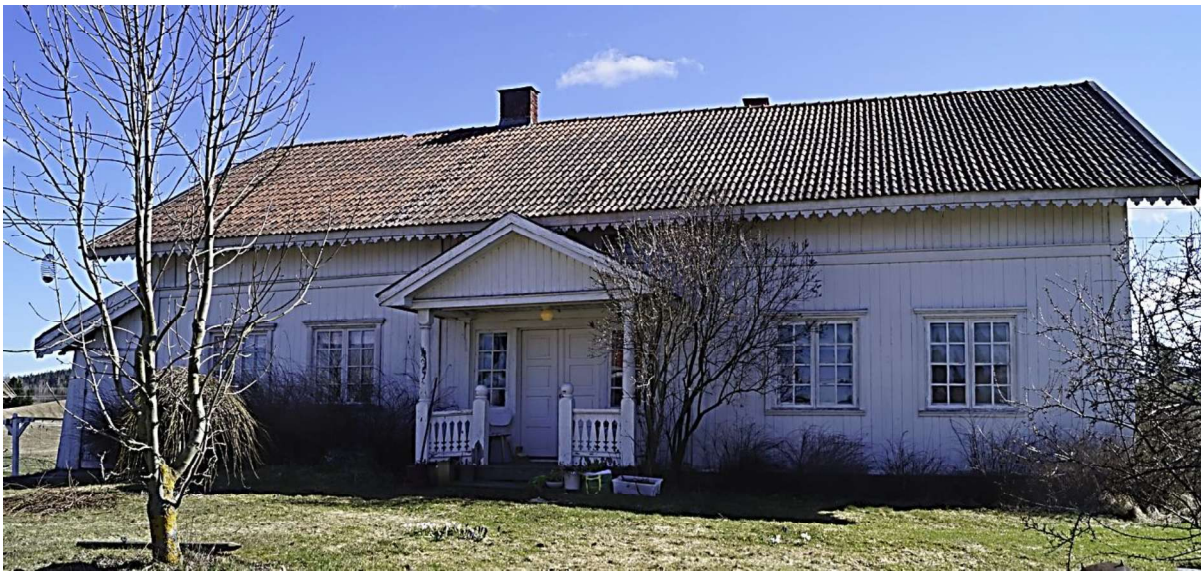
Bilde viser hovedhuset sett fra tunet

Hovedhuset ble oppført ca. 1800-1825, og renovert betydelig rundt 1860 ifølge eier. Hovedhuset er oppført av laftet tømmer i to plan, 1,5 etasjer. Huset er fundamentert på en mur av naturstein. Det er en liten kjeller under en del av huset. Kjelleren benyttes ikke. Bruksarealet i første etasje er ca. 150kvm. og ca. 120 i andre etasje. I andre etasje er det kun vinduer i gavelveggene. Det er bjelkelag i etasjeskillene. Huset har to innganger, en kjøkkengang i et plan og overbygget inngangsparti midt på langsiden mot tunet.

Utvendig kledning er eldre stående panel. Saltaket er tekket med teglstein. Taket ble tekket om i 1989.

Vinduene er hovedsakelig eldre vinduer, tofags med sprosser. Det er løse innevinduer. Noen vinduer ble byttet i 1989 og er tofags koblet.

Huset har to piper. En pipe er renovert med nytt røykrør. En av pipene begynner i andre etasje. Det opplyses at kommunen krever årlig avgift for tilsyn og feiing. Ifølge eier er det ikke meldt avvik. Oppvarming er med ved, luft til luft varmepumpe og noe strøm.

Hovedhuset ligger pent til på eiendommen. Huset har et etterslep på utvendig vedlikehold. Huset er beholdt i eldre stil, både innvendig og utvendig. Det er sprekker i grunnmuren som er forsterket med påstøp. Tilstanden til bæring av gulv må undersøkes nærmere, men det kan tyde på skader i gulvlunner sett fra åpning i mur. Hovedhuset er ikke etterisolert.

Det må regnes med en betydelig kostnad til oppgradering av hovedbygningen.

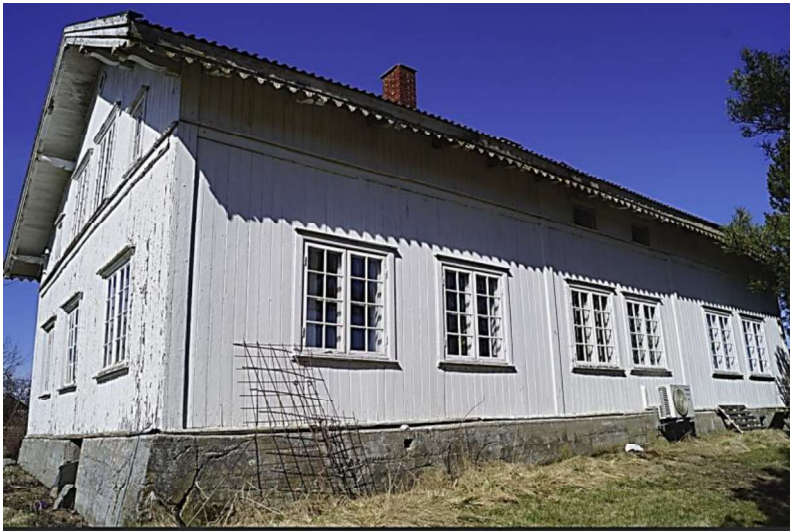
Bildet viser hovedhuset sett fra østsiden

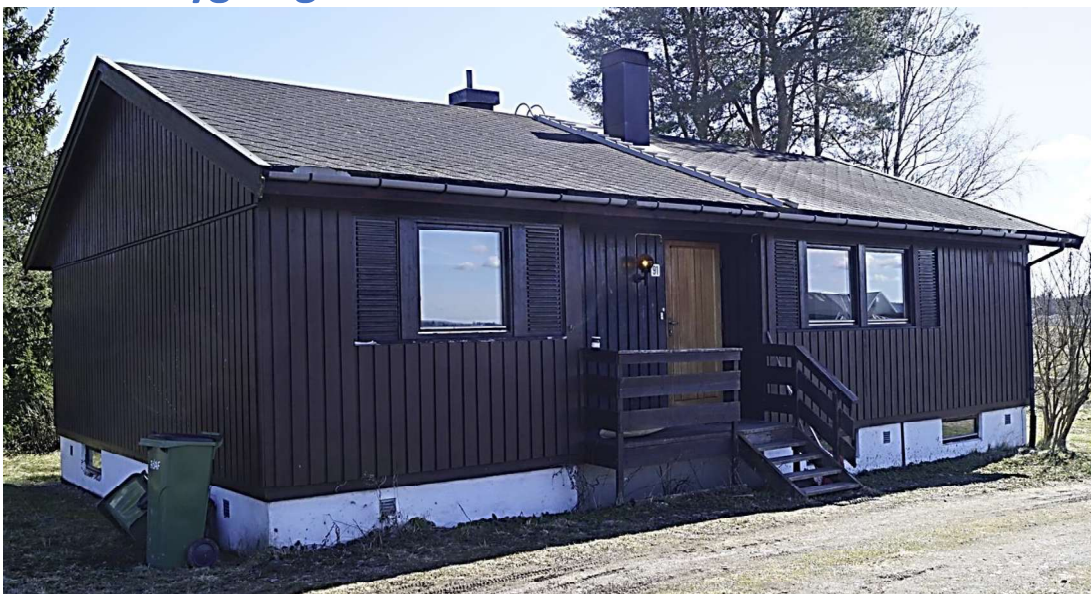
Bilde viser sidebygningen

Sidebygningen ble oppført i 1981. Bygningen er et seksjonshus levert av Moelven. Bygningen har en etasje, som er fundamentert på en kjeller. Kjelleren er oppført av lecablokker på antatt støpt såle. Det opplyses at dreneringen er tilfredsstillende. Kjelleren er ikke innredet. Det er støpt gulv og veggene er pusset innvendig i kjelleren.

Saltaket er tekket med singel. Singelen er fra byggeår og taket skal tekkes om i 2024. Det er montert takrenner med nedløp. Huset har en pipe. Kommunen krever avgift for tilsyn og feiing. Ifølge eier er det ikke meldt om avvik på pipene. Oppvarming er med ved, ny luft til luft varmepumpe og strøm. Huset er utvendig kledd med tømmermannspanel. Vinduene er fra byggeår med isolerglass. Det er montert lufteluker ved siden av vinduene. Det ble opplyst på befaring at det elektriske anlegget, samt røropplegg har blitt vedlikeholdt og kontrollert av elektriker.

Vurdering: Sidebygningen ligger pent til litt fra tunet. Huset er godt fundamentert. Utvendig kledning er godt vedlikeholdt. Innvendig har huset standard fra byggeår. Huset er praktisk innredet.

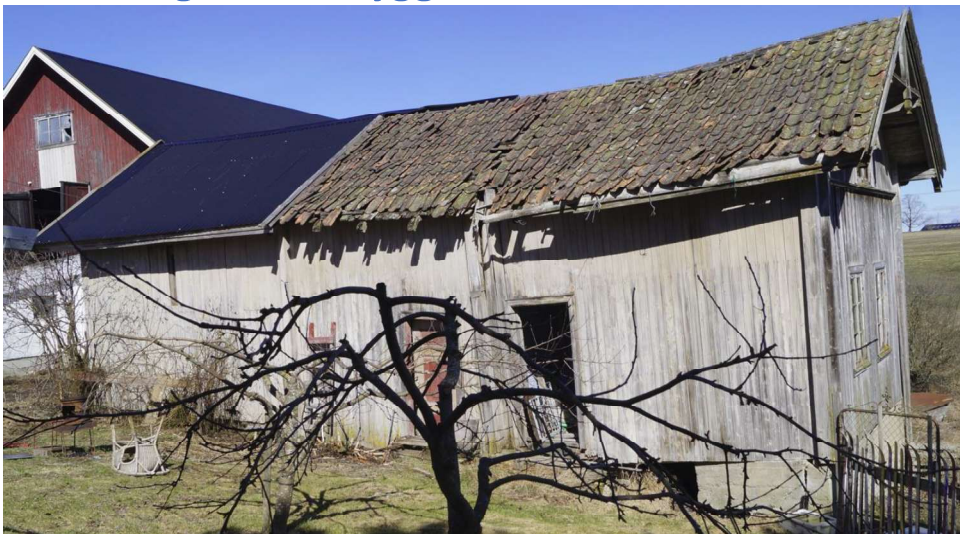
Bildet viser drengestue/bryggerhus og vedskåle sett fra hagen.

Det antas at drengestua/bryggerhuset ble oppført på 1800 tallet av laftet tømmer, som delvis er fundamentert på en støpt mur. Bryggerhuset/drengestua inneholder to rom med et totalt areal på ca. 45kvm. Saltaket er tekket med eldre teglstein. Mot vest har det senere blitt oppført et tilbygg i bindingsverk med enkel fundamentering. I tilbygget er det vedlager. Bruksarealet er 32 kvm. Utvendige vegger er kledd med stående panel. Saltaket er tekket med stålplater. Det er innlagt strøm i bygget. På ene siden av vedskålen er utedoen.

Drengestua/bryggerhus og vedskåle bærer preg av alder. Deler av bygget er i fred med å falle sammen. Taket over bryggerhuset har betydelig med lekkasjer. Det er kun vedskåle og utedo som blir brukt.

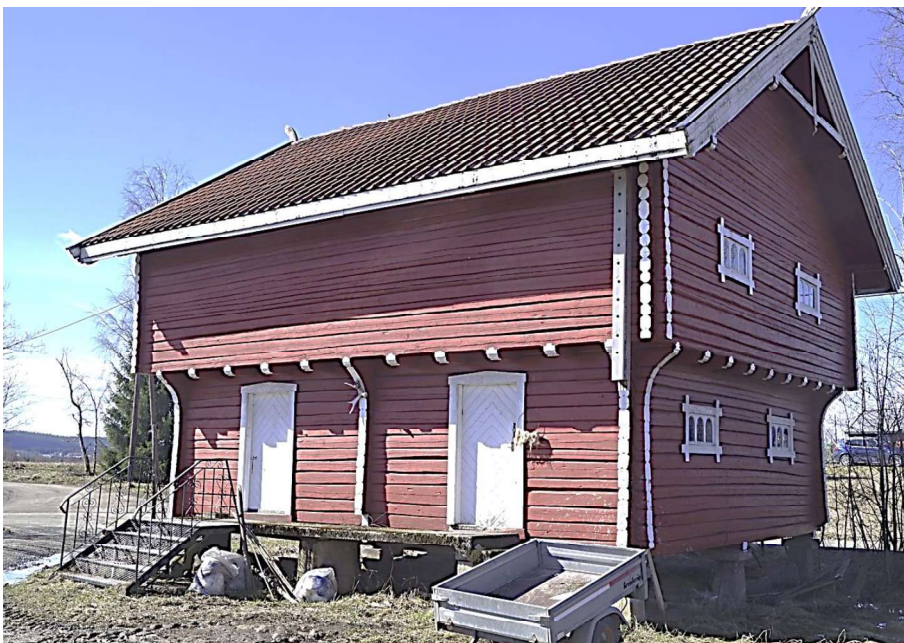
Bildet viser stabburet sett fra tunet

Stabburet antas oppført ca. 1920. Stabburet er oppført av håndlaftet tømmer, og er fundamentert på pilarer av granittblokker. Saltaket ble tekket om i 1995, og er tekket med teglstein. Det er ikke montert takrenner. Bruksarealet i første etasje er 52kvm. Andre etasje er utkraget slik at gulvarealet er større enn i første etasje. I andre etasje har god høyde, med litt skråtak langs langveggene. I andre etasje er det et rom som tidligere ble benyttet til kornlager. I første etasje er det to rom.

Plasseringen av stabburet gjør at det blir et mer lukket tun. Stabburet benyttes i dag til lager, bla. for utstyr til honningproduksjon. Stabburet er godt fundamentert og er rett og se på. Stabburet er godt vedlikeholdt.

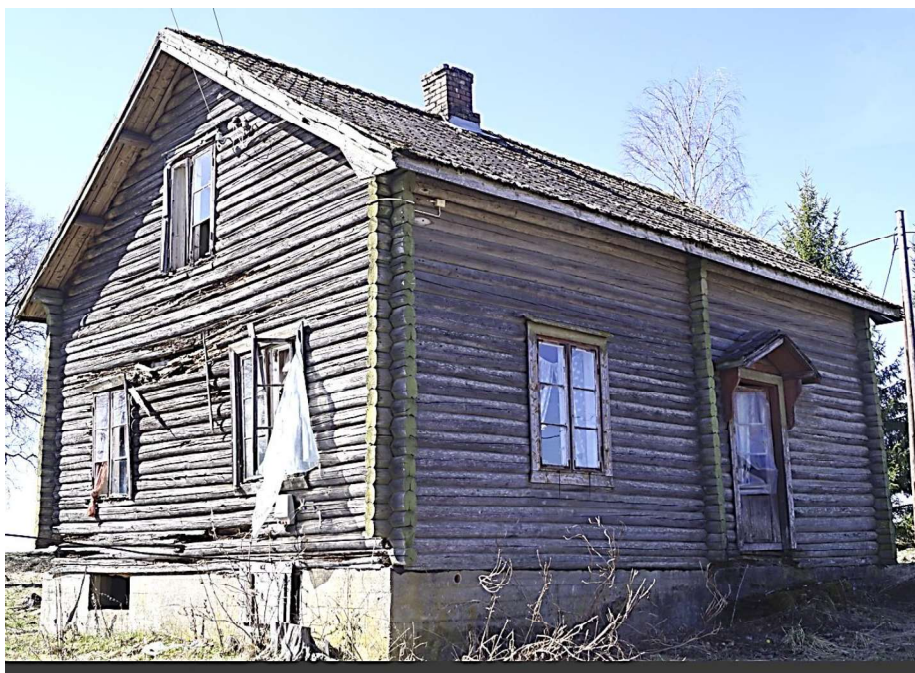
Bildet viser «sveiserhuset» som ligger på andre siden av Såkrokveien i forhold til hovedtunet.

Sveiserhuset antas oppført i 1923. Bygningen er oppført av laftet tømmer på en støpt mur. Huset har et bruttoareal på 60kvm. Saltaket er tekket med flat betongstein. I første etasje er det to rom, kjøkken og stue. I andre etasje er det et rom i hver ende og en trappegang i midten. Det er ikke innlagt vann i huset. Det er strøm til utvendig kontakt på sveiserhuset. Huset har ikke vært benyttet som bolig på over 60 år. Huset er ikke befart innvendig.

Vurdering: Huset bærer sterkt preg av alder og manglende vedlikehold. Endeveggen mot øst har store råteskader i tømmeret. Vinduene er i svært dårlig forfatning. Saltaket er ikke befart annet enn fra bakkenivå, men erfaringsmessig har flat betongstein begrenset levetid. Dersom huset skal bevares, vil det kreve betydelig med ressurser. Taket må antakelig tas av, og laftet må tas ned og laftestokker som er skadet må erstattes med nye.

Verdien av huset er at dersom kommunen godkjenner totalrestaurering, evt. oppføring av nytt hus har tomten en økonomisk verdi. Det er usikkert om kommunen godkjenner et bolighus til på eiendommen. Det gjøres fratrekk for kostnader til rivning og rydding av tomten.

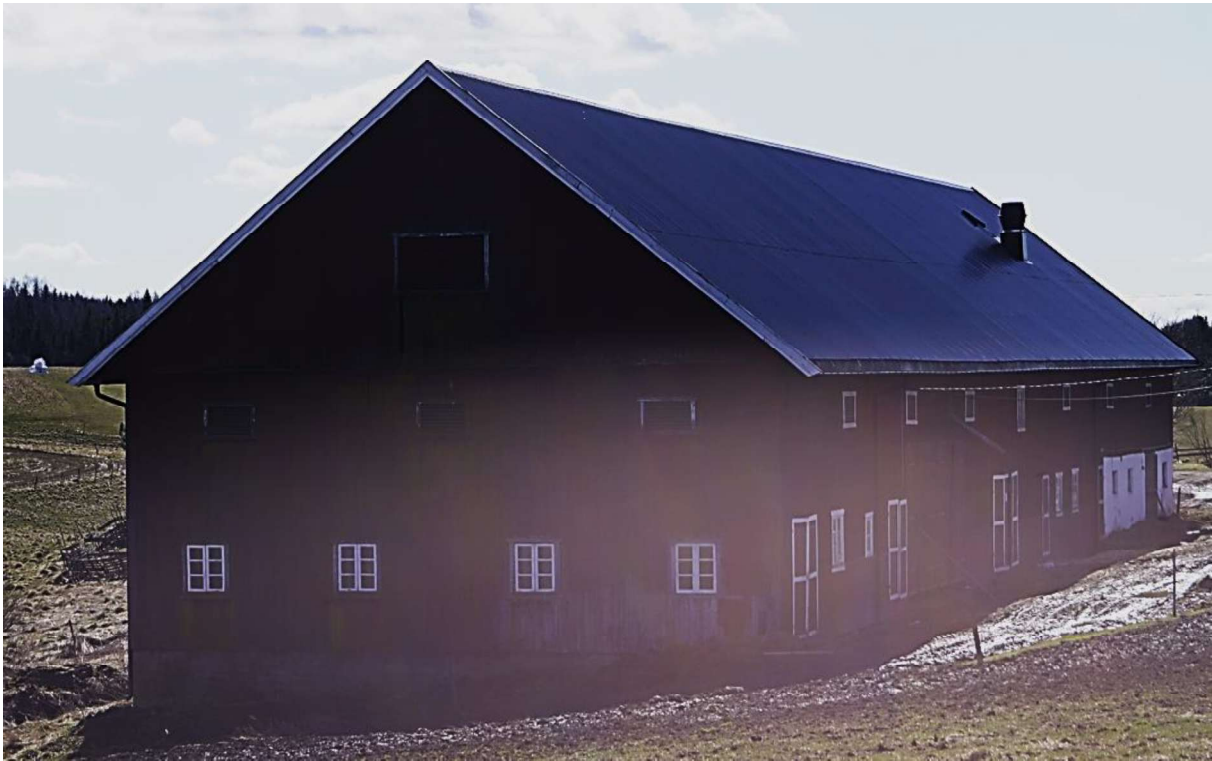
Bilde viser driftsbygningen sett fra tunet

Driftsbygningen ble oppført i 1941 etter at forrige driftsbygning hadde brent. Driftsbygningen har et totalt areal på ca. 760kvm. og er oppført som en tradisjonell kjørebru låve, oppført i bindingsverk med fjøs i betong og leca. Utvendig kledning på låvedelen er låvepanel. Fjøset er fundamentert på en eldre støpt kjeller. Kjelleren er tett. Låvedelen er fundamentert på pilarer. I enden er det husdyrrom, tidligere stall, som er fundamentert på en kjeller. Saltaket er tekket med stålplater. Taket ble tekket om i 2015, med nytt undertak av treverk. I driftsbygningen er det fjøs for melkekuer, med tilhørende rom, smittesluse, forsentral, rom hvor det er plassert en valsemølle, rom med plass for storsekker, flis høy m.m. I denne delen er det også et verksted. Driftsbygningen har høyloft over fjøset og i låvedelen er det en mellomlåve hvor det bla. er det en kaldluftstørke med plass til ca. 60 tonn korn. Kornet transportens fra en tippesjakt opp i kornbingene med en kjedeelevator. På langsiden mot tunet er det montert tre låvedører. To av portene har lysåpning med bredde på 3,4 meter og høyde 3,5 meter. En port har bredde 2,5 meter og høyde 2,5 meter. I tillegg er det en gangdør. I nordenden av driftsbygningen er det en stall hvor det nå er ungdyr. Her er det støpt gulv med kjeller under, innvendige vegger er mur og himlingen er av treverk.

Fjøset har et bruksareal areal på 188kvm. Under fjøset er det støpt kjeller. Fjøsveggene er oppført av lecablokker. Innvendig takhøyde er 2,4 meter. Fjøset har 20 kubåser og plass til ca. 10 ungdyr i binger. Fjøset har blitt oppgradert siden driftsbygningen ble oppført. I 1983 ble nye vegger oppført av lecablokker. I 1988 ble det bygget melkerom på 17kvm. under låvebrua. Det er rørmelkeanlegg. Fjøset ble restaurert siste gang i 1997 med nytt gulv og himling. Det er spaltegulv med flyterenner. Det er også et gjødsellager på utsiden av fjøset. Det er låvebru i enden av låven. Kjøringa har en portbredde på 3,3 meter og høyde 3,0 meter. Kjøringa benyttes til lager for bla. rundballer.

Vurdering: Driftsbygningen har jevnlig blitt oppgradert og tilpasset dagens drift, som er økologisk melkeproduksjon og kjøttproduksjon. Fjøset er et båsfjøs som er godkjent i dag. Det er bestemt at etter 2034 skal dyr ikke stå oppbundet. Driftsbygningen har et stort volum. Det meste av driftsbygningen blir benyttet, men driftsbygningen er slik at det kreves mye manuelt arbeid til stell av dyrene. Dagens eiere maler selv kornet som blir produsert på eiendommen og forer dyra med det. Det elektriske anlegget er oppgradert. Driftsbygningen fremstår som rett å se på. Tradisjonelle kjørebrulåver er konstruert med mye stolper. Det gjør at bygningene er krevende å tilpasse dagens landbruksredskaper.

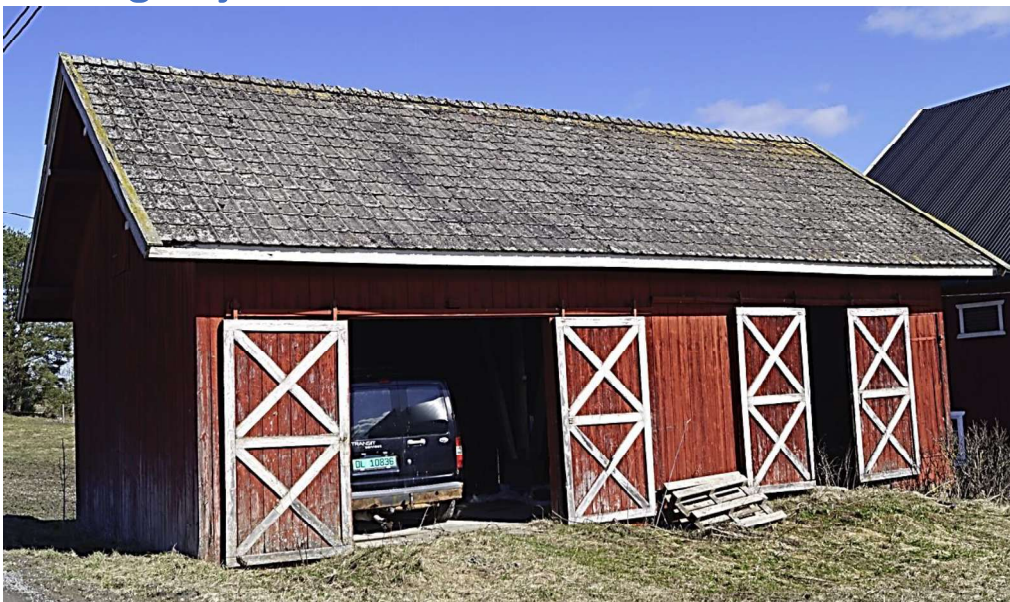
Bildet viser vognskjulet sett fra tunet

Redskapshuset ble oppført rundt 1940 ifølge eier. Bygningen har et bruksareal på 65 kvm. Redskapshuset er fundamentert på pilarer med plankegulv. Konstruksjonen er bindingsverk. Utvendig kledning er låvepanel. Saltaket er tekket med eldre flat betongstein. Det er ikke montert takrenner. Det er montert to skyveporter. Det er innlagt strøm i garasjen. Vurdering: Redskapshuset har god adkomst. Huset benyttes til garasje og til mindre landbruksredskaper. Portene er ikke mulig å lukke. Det er i brannforskriftene krav om ikke brennbart gulv hvor det lagres motorkjøretøy. Vognskjulet har et etterslep på vedlikehold.
