Tollskogvegen 18, 3917 PORSGRUNN

**PORSGRUNN - Utleieobjekt/  
Bokollektiv/ Hybelhus - Nær USN  
-Komplett utstyrt - 9 soverom - 2  
stuer - 2 kjøkken - 2 bad**

# Tilstandsrapport

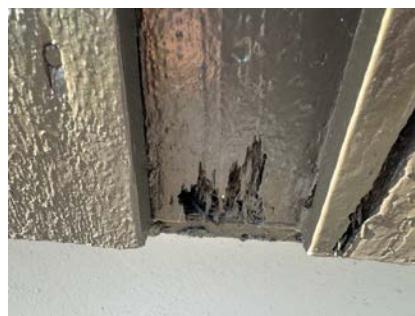
- Det er ingen eller liten lufting i nedre kant av kledning mot grunnmur.
- Det er påvist spredte råteskader i bordkledningen.

Råteskader i kledning.

- Råteskadet trekledning må skiftes ut.

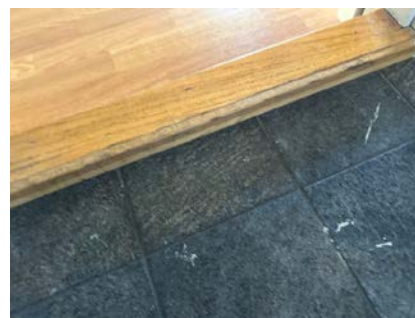
Malingflekker på gulv.

Eikelist på dørterskel.

Fjerning av maling bør regnes med.

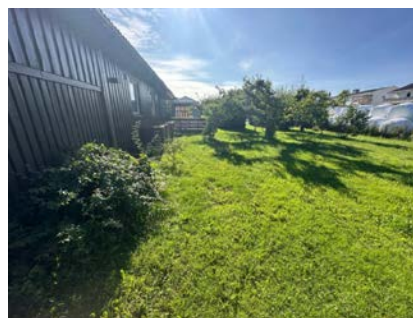
Svakt fall på terreng mot grunnmur.

Terrengjustering bør ses i sammenheng med skifte av drenering. Overflatevann skal hurtigst mulig ledes vekk for å unngå unødvendige fuktbelastninger på utvendig fuktsikring og drenering. Ideelt bør det i en avstand på 3 meter være god helling vekk fra husets grunnmur.
