Nesbakken 11B, 4407 FLEKKEFJORD

**Flott del av tomannsbolig med
solrik beliggenhet og
panoramautsikt | 3 sov og garasje**

Nesbakken 11B , 4407 FLEKKEFJORD

Befaringsdato: 25.03.2026

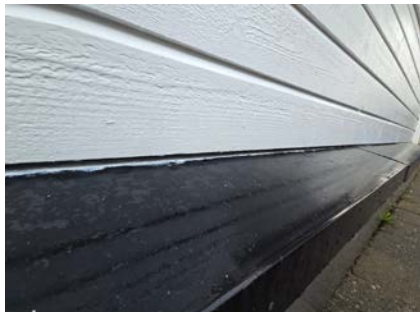
Liten til ingen lufting av kledning.

- Det bør foretas tiltak for å bedre lufting av kledningen.

Kostnadsestimat: Under 20 000

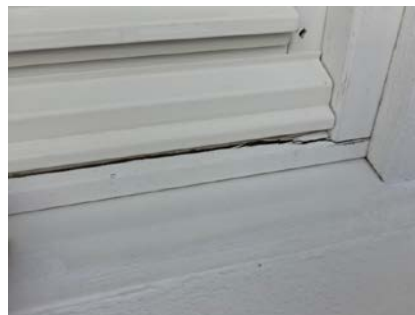
Karmene i vinduer er slitte og det er sprekker i trevirket. Vindu fra kjøkken ut mot terrassen har sprekk i nedre del av karmen.
Noen av karmene er værslitte.
Konsekvens/tiltak: Det på påregnes vedlikehold av værslitte vinduskarmer.
Sprukket vinduskarm må repareres, utskiftning av vinduet kan bli nødvendig.

- Karmene i vinduer er slitte og det er sprekker i trevirket. Vindu fra kjøkken ut mot terrassen har sprekk i nedre del av karmen. Noen av karmene er værslitte.

Sprekk i nedre del av vinduskarm

Det på påregnes vedlikehold av værslitte vinduskarmer. Sprukket vinduskarm må repareres, utskiftning av vinduet kan bli nødvendig.

Kostnadsestimat: Under 20 000
