Nordengkollen 12, 1396 BILLINGSTAD

**Herskabelig villa, påkostet for å
beholde sin opprinnelig sjarm |
Dobbelgarasje | Svømmebasseng |
Stor tomt | Utsikt**

Nøkkelinformasjon	2
Om eiendommen	4
Tilstandsrapport	76
Nabolagsprofil	114
Budskjema	241

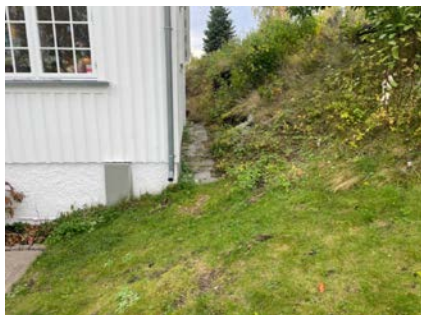
TG 2 Veggkonstruksjon

Det mangler lufting bak trepanelet på tilbygget. Hovedhuset har eldre kledningsbord fra 1925 uten lufting, men dette var i tråd med byggeskikken på den tiden, som avviker fra dagens krav.

Det bør etableres tilfredsstillende lufting bak trepanelet på tilbygget for å redusere risikoen for fukt- og råteskader som følge av manglende uttørring.

Manglende lufting kan føre til opphopning av fukt, som igjen kan gi redusert levetid på kledning og økt fare for skader på underliggende konstruksjon.

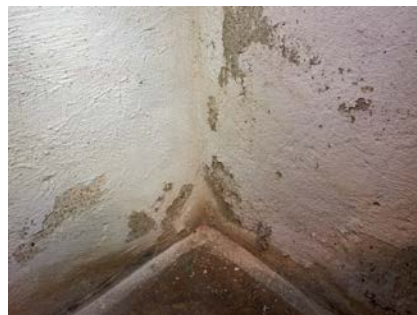
TG 2 Kryp kjeller

Krypkjelleren mot øst har ingen fuktsikring mot grunnen. Ventileringen i kryprommet er begrenset, med én ventil som går inn mot neste kryprom og luftehull ut mot det fri.

Det ble foretatt fuktmåling i den nærmeste trebjelken ved inspeksjonsluken, uten tegn til unormale verdier. Det kan likevel ikke utelukkes at det finnes skjulte skader eller avvik i konstruksjonen som ikke er tilgjengelig for inspeksjon.

Terrenget på østsiden heller mot krypkjelleren, noe som kan øke risikoen for fuktinntrengning.

Det anbefales å etablere tilkomst til krypkjelleren slik at fullstendig inspeksjon kan gjennomføres, og eventuelle skjulte skader eller avvik kan avdekkes.

Begrenset ventilasjon og manglende fuktsikring øker risikoen for fukt- og råteskader i bjelkelag og tilstøtende konstruksjoner, spesielt siden terrenget heller mot krypkjelleren. Skjulte skader kan utvikle seg over tid og medføre kostbare utbedringer dersom de ikke oppdages og håndteres tidlig.

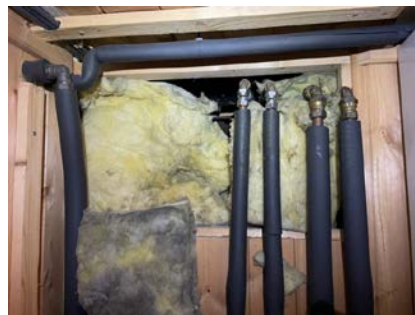
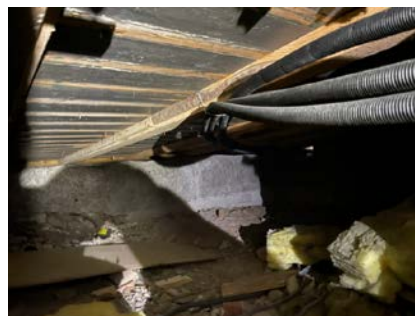
Det er ikke adgang til krypkjelleren og den er ikke undersøkt innvendig. Krypjkjeller regnes for å være en risikokonstruksjon som er utsatt for fukt- og råteskader i bunnsvill, trebjelkelaget og andre tilstøtende konstruksjoner, på grunn av fuktighet fra grunnen og kondensering ved temperaturforskjeller. Selv om det ikke er avdekket tegn på skader, betyr ikke dette nødvendigvis at det ikke foreligger skader i eller i forbindelse med krypkjelleren.

Krypkjelleren mot øst har ingen fuktsikring mot grunnen. Ventileringen i kryprommet er begrenset, med én ventil som går inn mot neste kryprom og luftehull ut mot det fri.

Terrenget på østsiden heller mot krypkjelleren, noe som kan øke risikoen for fuktinntrengning.

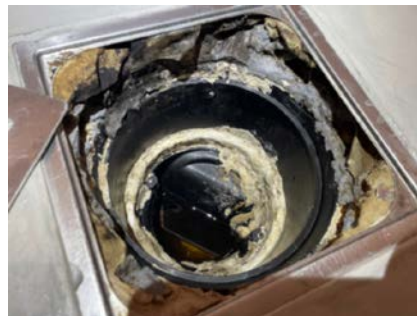
Manglende dokumentasjon og høy alder på membran og sluk medfører usikkerhet om tilstand og økt risiko for lekkasjer og fuktskader i konstruksjonen.

Videre undersøkelser anbefales for å avklare tilstanden, og det bør vurderes utskifting dersom det avdekkes svakheter.

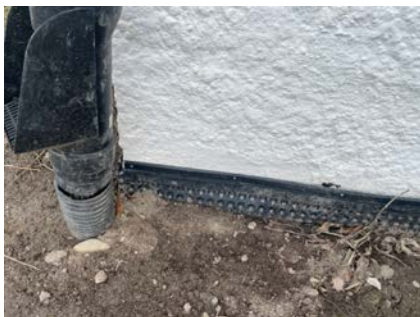
TG 2 Grunnmur og fundamenter

Det er påvist stedvis små riss i grunnmurspusen og ved inngangen til kryp kjeller.

Dette anses ikke som en konstruksjonsmessig svekkelse, men rissene bør tettes eller overmales for å hindre frostsprengning og lignende skader.

Riss i grunnmurspuss bør tettes for å hindre fuktinntrengning og redusere risikoen for frostsprengning og videre skadeutvikling.

Det anbefales å overvåke rissene over tid for å oppdage eventuelle endringer som kan indikere økte bevegelser i konstruksjonen.

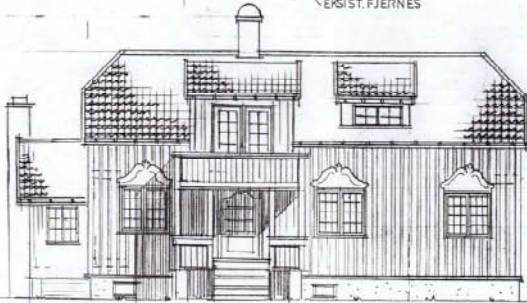
MOT SYD

TEGN ————— 20/11-95
 NORDENSKOLLEN 12 GNR. 38
 ASKER KOMMUNE ~ B.NR 74
 for fam. BAUMANN.
 ark.mnal. NIELS A. NICOLAYSEN
 ØYGDØ ALLE 5 ~ 0257 0510 TF 22 55 74 33
 fax 22 55 0310

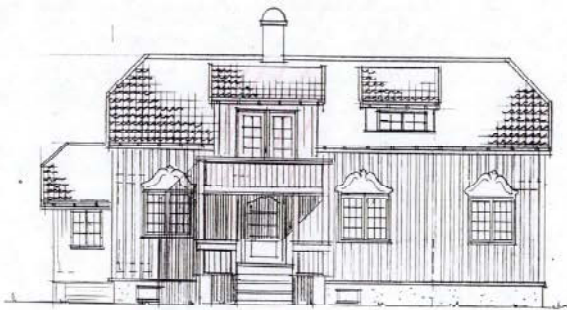
MOT SYD

OMBYGGING
TILBYGG **ENERBOLIG**
PLAN 1 og 2 ETG
1:100

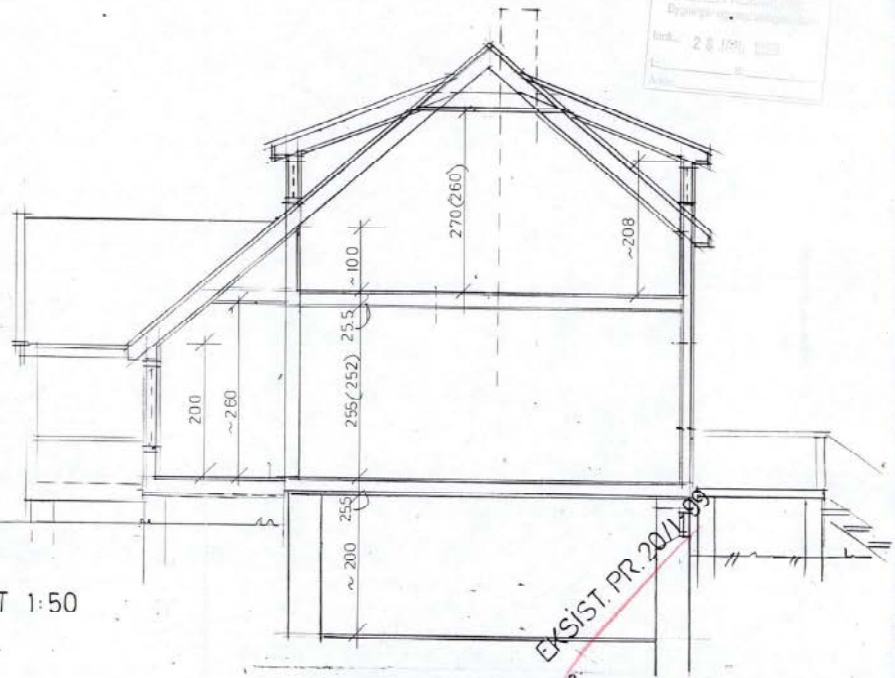
PRINSIPP TVERR SNITT 1:50
EKSIST. HUS pr. 1/1-99

OMBYGGING
TILBYGG **ENERBOLIG** SNITT 1:50
NORDENKOLLEN 12 GNR. 38
ASKER KOMMUNE ~ B.NR 74
for fam. BAUMANN
ark.mal. NIELS A. NICOLAYSEN
BYGDØ ALLE 5 ~ 0257 OSLO tlf 22 55 72 33
fax 22 55 8 310

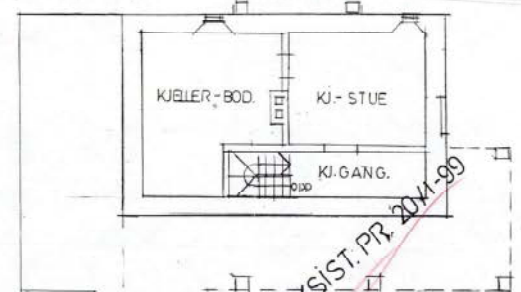
KJELLER 1:100

OMBYGGING TILBYGG **ENEBOLIG** PLANER 1:100
 NORDENGKOLLEN 12 GNR. 38
 ASKER KOMMUNE ~ B.NR. 74
 for fam. BAUMANN.
 ark.mnal. NIELS A. NICOLAYSEN
 BYGDØ ALLE 5 ~ 0257 OSLO Tlf 22557433
