Vatnedalsvegen 20, 3660 RJUKAN

**Tradisjonell og koselig fritidsbolig
- tre soverom - to bad - Flott utsikt
til Gaustatoppen og kort vei til
skiløyper**

Bygningssakkyndig
Annfinn Helleberg

Rapport kode: 629370

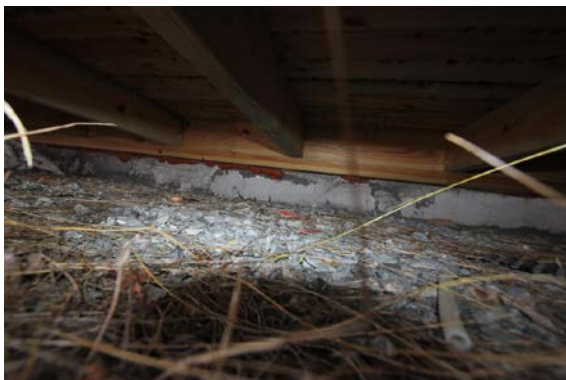
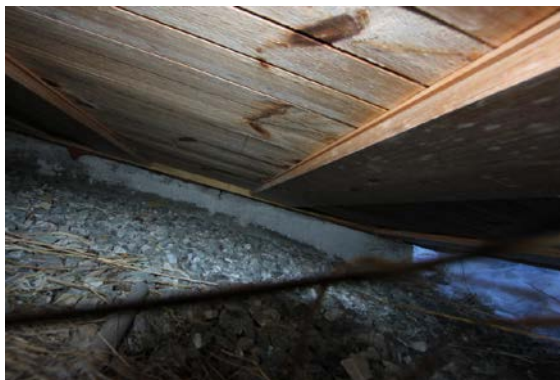
Det er registrert enkelte mindre sprekker i mur/fundament, noe som anses som normalt. Det er også observert bruk av skumisolasjon mellom mur og veggkonstruksjon. Disse forholdene ble registrert ved innsyn kontroll under terrasse og i bodrom.

Det er ingen registrert inspeksjons mulighet under hytten, kun begrenset innsyn under terrasser (ikke kryprom). Det er ingen registrert registrerte lufteluker i grunnmur som antydes att det er støpt dekke på grunn. Det er registrert noe mindre sprekker i mur, noen punkter med skum isolasjon ved sjekk under terrasse / bodrom.

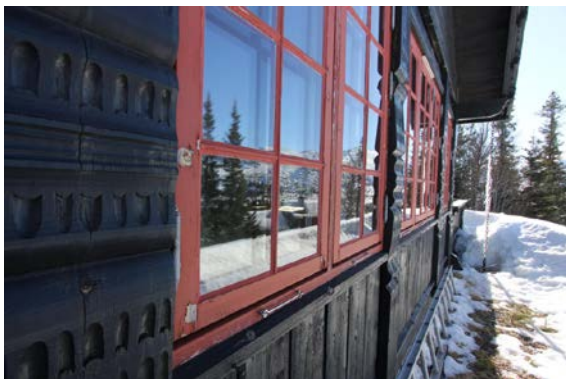
Vinduer er av typen 2-lags glass med koblet smårutet ytterdel. Det er registrert kondensmerker mellom glassene. Videre er det observert vannmerker og slitt overflatebehandling på ytterdelen av dører og vindusrammene. Låsemekanismene på vinduene har varierende stramming. Boddøren er registrert med skade rundt låskassen.

TG2 er gitt pga det er konkludert med behov for vedlikehold, hovedsakelig av den koblede delen av vinduene, samt enkelte reparasjoner av skader på boddøren.

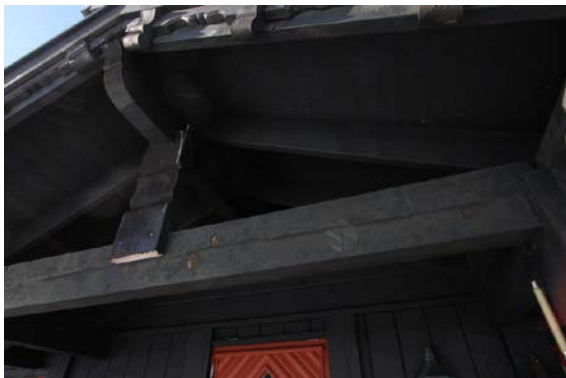
Takkonstruksjonen er oppbygget med flere oppløft. Det er registrert noen tiltak med reparasjon ved luften spalten til taket ved terrasse døren fra stue.

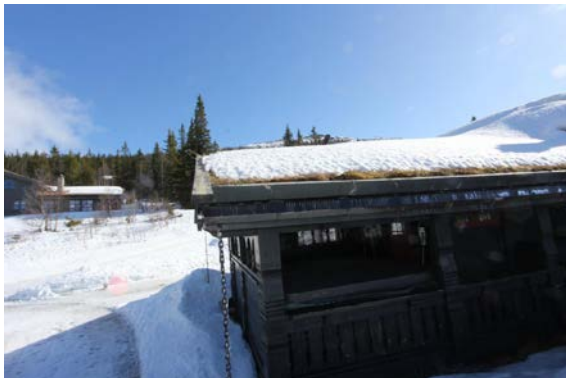
Det er konkludert behov for noe vedlikehold og oppgraderinger med overflate behandlinger av torrvoller.

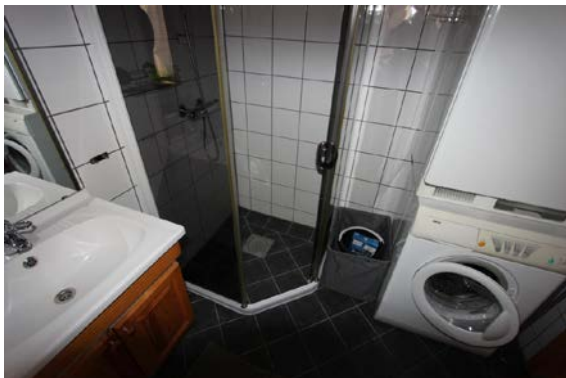
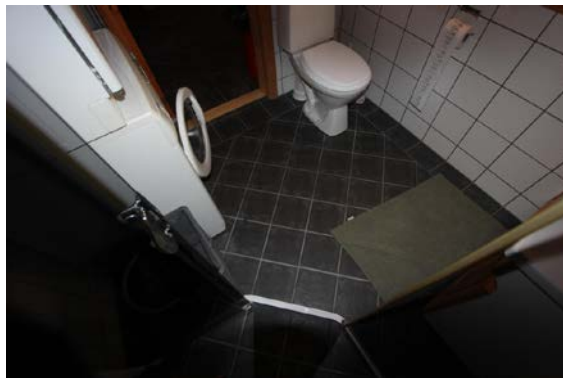
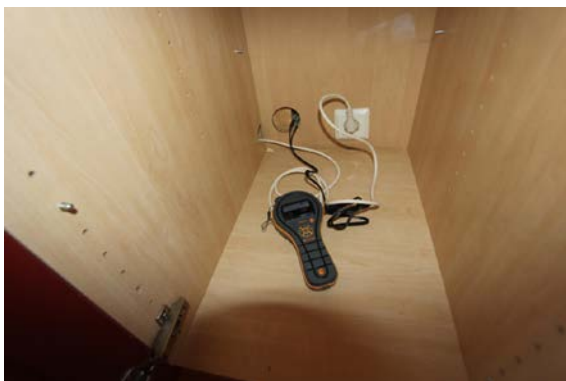
Bad Bad med vaskerom.

Det foreligger ingen opplysninger om oppbyggelse av baderommet, det er ved sluk antydnet /registrert sluk membran under klemringen. Badet er brukt siden år 2002 ved fuktmålinger på overflater er det ingen utslag av fukt.

Det er foretatt hulltaking i vegg fra tilstøtende rom kjøkken inn til dusjsonen. Det ble ikke registrert fukt.

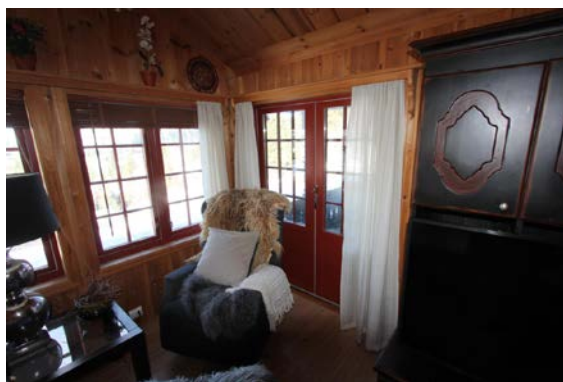
Det er registrert noe kuede gulvbord i stuen, av ukjent årsak. Noe mindre ujevnheter i panelt himling fra stue mot gang. Det er også registrert normal bruksslitasje som følge av tidsbruk siden byggeåret 2002.

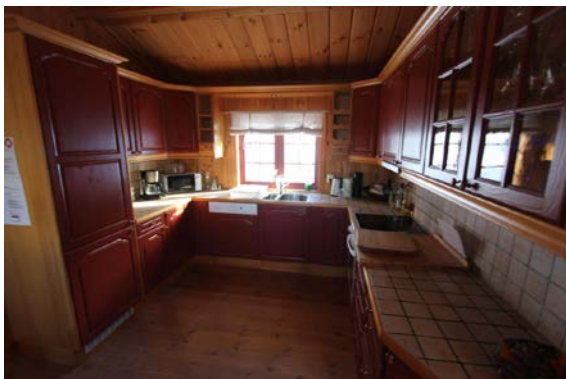
Kjøkken innredning er registrert med liten slitasje etter tidsbruken fra år 2002. Det er registrert noen mindre bruker slitasje i benkeskap og noen mindre malings skader som ansees som normale etter tidsbruken.

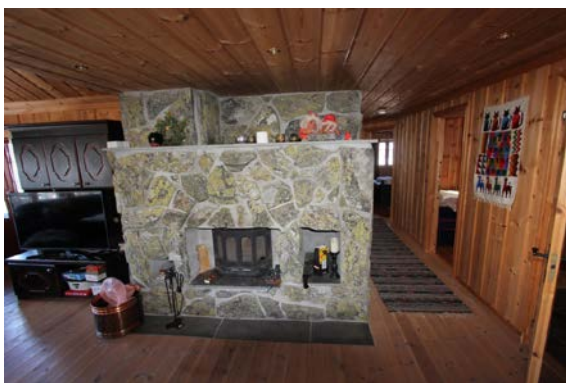
Peisovnen er innmurt og forblendet med naturstein. Det er tilordnet og sikret tilstrekkelig avstand til brennbart materiale fra peisen. Det er synlig pipe gjennom hems-rom tildekket med puss.

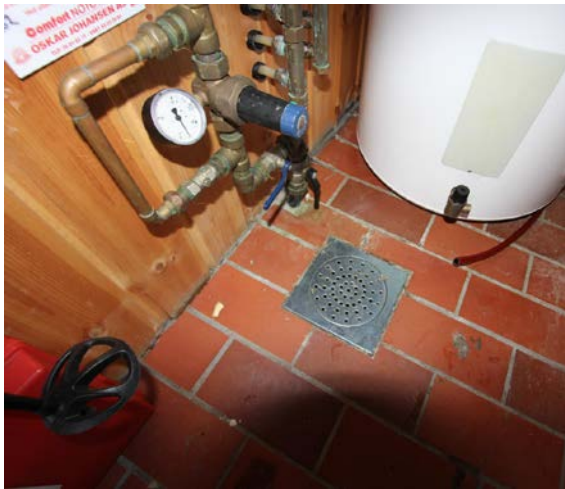
Fra hovedvannrøret inn i boden er det overgang til kobberør med montert stoppekran. Videre er det installert samlestock til rør-i-rør-system som fører vannet videre inn i bygningen. Det er ikke etablert veggmontert skap for samlestocken. Ved befaring ble det ikke registrert skader eller tegn til lekkasjer på vann- og avløpsinstallasjonene.

OZO varmtvannstank produksjonsår 2002 VVS tanken er over 20 år som forventet levetid. Det er sluk i gulv til avrenning ved lekkasje / trykk utblåsning,
