Utsiaveien 51, 3781 JOMFRULAND

Arkitekttegnet fritidsbolig ved havet

Tilstandsrapport

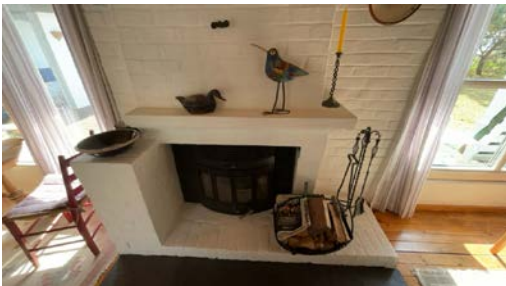
Pipe og ildsted

Murt 2 stk piper. Montert ovn og murt peis med innsats. Det er registrert knekk/sprekk i stein på ovn.

Murt peis med innsats.
