Hamangskogen 69, 1338 SANDVIKA

Lekker 2-roms leilighet pusset opp i 2021. Super sentral beliggenhet. Vestvendt balkong. Trappefri adkomst. Heis.

Tilstandsrapport

BOLIGBYGG MED FLERE BOENHETER

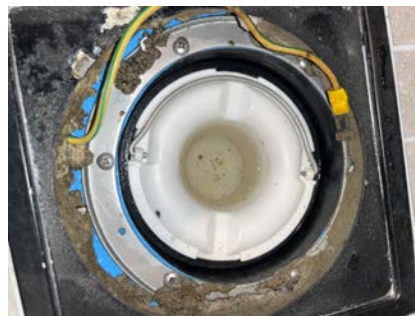
ETASJE 1 > BAD

Vurdering av avvik:

- Det er avvik:

Risiko: Stående vann og redusert avrenning; fare for sprekk/løsning av fliser og vanninntrengning ved skader.

Sluk på bad.
