# Tilstandsrapport

Leilighet

Storhaugveien 16 A, 4014 STAVANGER

Oppdragsnr.: 12162-1639

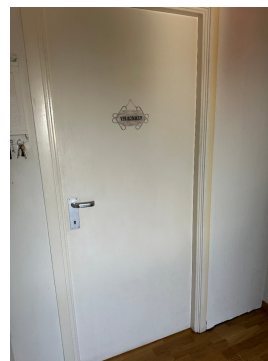
### TG 1 Innvendige dører

Innvendig har boligen malte glatte dører.

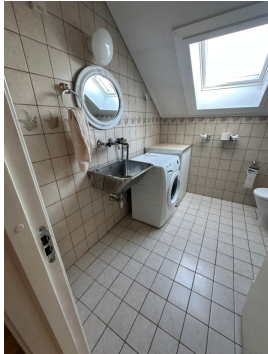
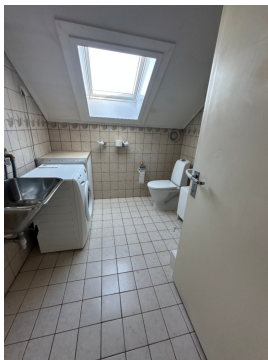
### 4. ETASJE > BAD

### TG 3 Generell

Aktuell byggeforskrift er byggeforskrifter fra før 1997. Det foreligger ingen dokumentasjon.

#### Vurdering av avvik:

• Våtrommet må oppgraderes for å tåle normal bruk etter dagens krav.

#### Konsekvens/tiltak

• Våtrommet må totalrenoveres. Alle forhold med tettesjikt, våtsone, sluk m.m. må dokumenteres.

**Kostnadsestimat: 100 000 - 300 000**

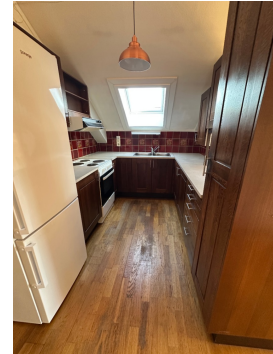
### 4. ETASJE > STUE/KJØKKEN

### ! TG 2 Overflater og innredning

Kjøkkenet har innredning med profilerte fronter. Benkeplaten er av laminat. Det er komfyr.

#### Vurdering av avvik:

- Kjøkkeninnredningen har generell stor slitasjegrad (utover normal slitasjegrad ut ifra alder).

#### Konsekvens/tiltak

- Andre tiltak:

Oppgradering av kjøkkeninnredningen vil være naturlig, da også montering av oppvaskmaskin.

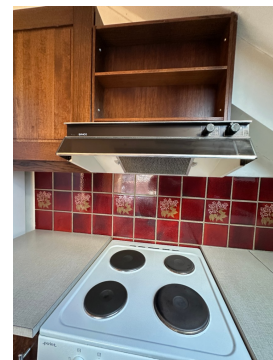
### ! TG 1 Avtrekk

Det er kjøkkenventilator med avtrekk ut.

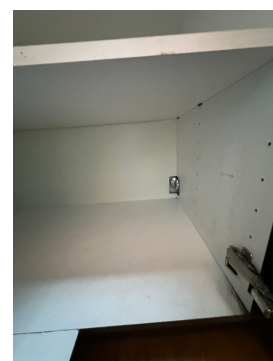
### ! TG 2 Vannledninger

Innvendige vannledninger er av kobber.

#### Vurdering av avvik:

- Mer enn halvparten av forventet brukstid er passert på innvendige vannledninger.

Hovedstoppekran er montert i kjøkkenskap.

#### Konsekvens/tiltak

- Det er ikke behov for utbedringstiltak siden anlegget fungerer i dag, men ut ifra alder kan skader plutselig oppstå på eldre anlegg.

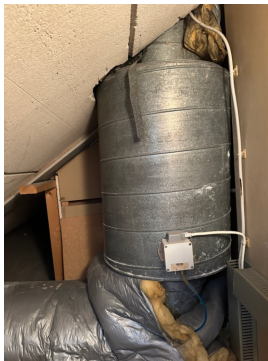
## TG 1 Ventilasjon

Boligen har mekanisk ventilasjon.

Iflg. selger er det foretatt servicekontroll på anlegget i mai 2024.

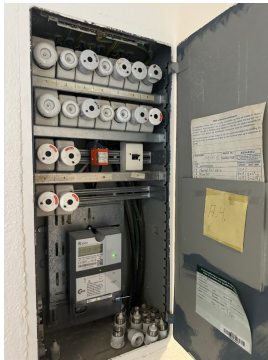
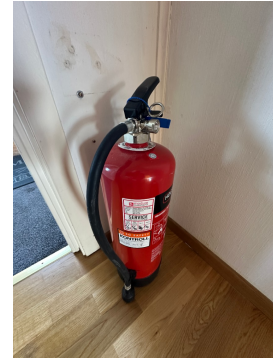
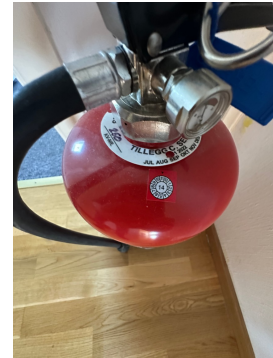
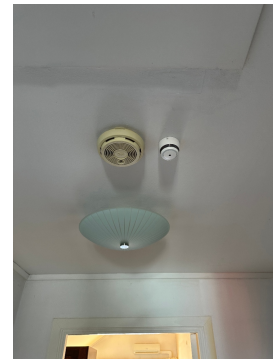
## TG 2 Elektrisk anlegg

Sikringsskap m/skrusikringer fra byggeåret.

12. Foreta en helhetsvurdering av det elektriske anlegget, dets alder, allmenne tilstand og fare for liv og helse. Bør det elektriske anlegget ha en utvidet el-kontroll?

**Ja Pga. alder på det elektriske anlegget, anbefales en utvidet el-kontroll.**
