Havreveien 31, 1930 AURSKOG

# Tilstandsrapport

Befaringsdato: 17.02.2025    Rapportdato: 18.02.2025    Oppdragsnr.: 10816-25026    Referansenummer: KO9983  
Autorisert foretak: Petter Larsen Havnen AS    Sertifisert Takstingeniør: Petter Larsen    Vår ref:

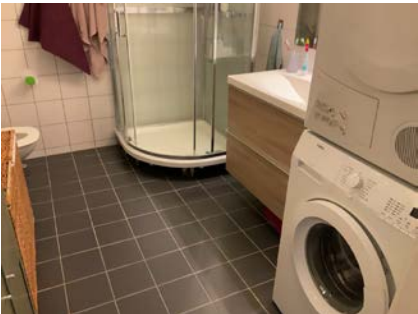
### 1. ETASJE > BAD/WC/VASKEROM

Baderommet har standard fra byggeåret.  
Det er ikke fremlagt noe dokumentasjon på baderommet.  
Boligen har ferdigattest og dermed har utbygger bekreftet at boligen er bygget iht. gjeldene byggeforskrift på byggetidspunktet.

Det er plastsluk og smøremembran. Fra byggeåret.  
Det er synlig slukmansjett/membran under klemringen i sluket.

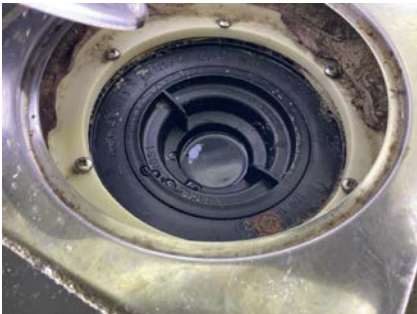
### 1. ETASJE > BAD/WC/VASKEROM

Hulltaking er foretatt uten å påvise unormale forhold.  
Hulltaking ble foretatt i vegg fra soverom mot dusjnische bad.  
Det ble målt relativ luftfuktighet i vegg og det ble gjort visuell inspeksjon.  
Det ble ved målinger og visuell inspeksjon ikke påvist tegn på fuktskader.

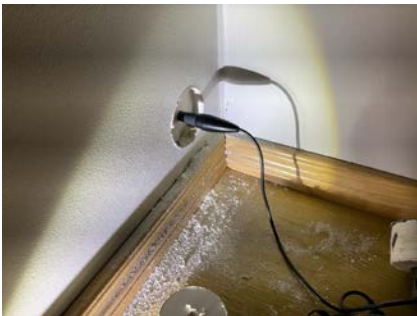
### TG 0 Tilliggende konstruksjoner våtrom

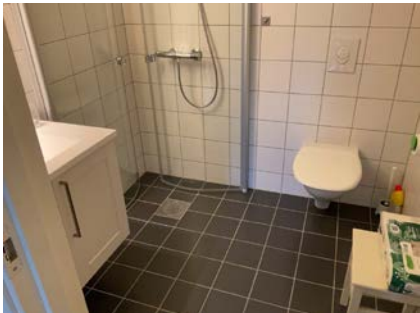
### 1. ETASJE > BAD/WC

Baderommet har standard fra byggeåret.  
Det er ikke fremlagt noe dokumentasjon på baderommet.  
Boligen har ferdigattest og dermed har utbygger bekreftet at boligen er bygget iht. gjeldene byggeforskrift på byggetidspunktet.

Det er plastsluk og smøremembran. Fra byggeåret.  
Det er synlig slukmansjett/membran under klemringen i sluket.

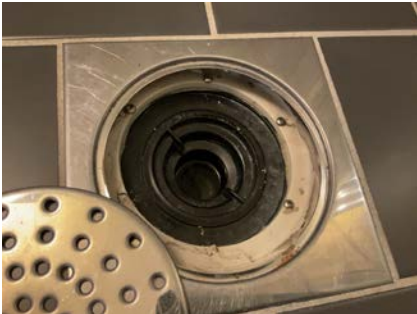
### 1. ETASJE > BAD/WC

Hulltaking er foretatt uten å påvise unormale forhold.  
Hulltaking ble foretatt i vegg fra stue mot dusjnise bad.  
Det ble målt relativ luftfuktighet i vegg og det ble gjort visuell inspeksjon.  
Det ble ved målinger og visuell inspeksjon ikke påvist tegn på fuktskader.

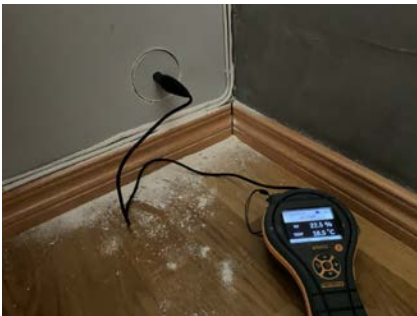
#### TG 0 Tilliggende konstruksjoner våtrom

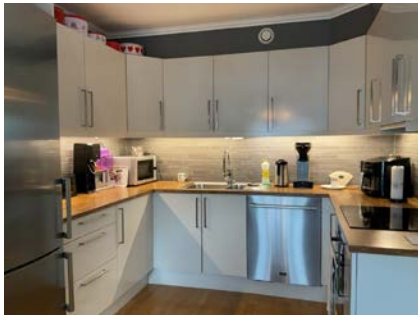
### 1. ETASJE > KJØKKEN

Kjøkkeninnredningen er fra byggeåret og har normalt god standard.  
Oppvaskmaskinen ble skiftet i 2020 iht. eier.

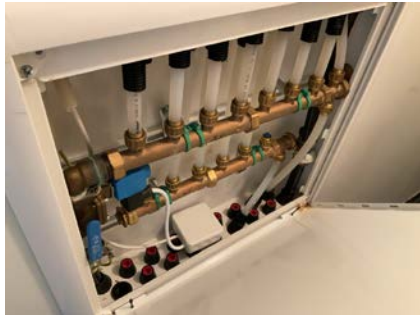
Innvendige vannledninger er av plast (rør i rør). Fra byggeåret. Det er besikket i rørskap.

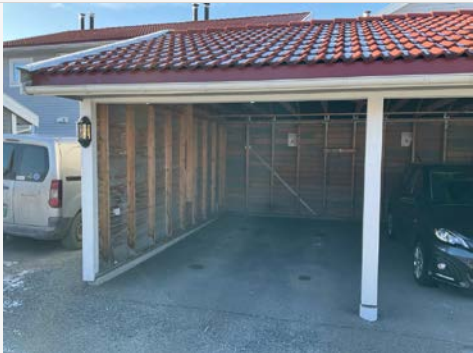
### Carport

Biloppstillingsplass.

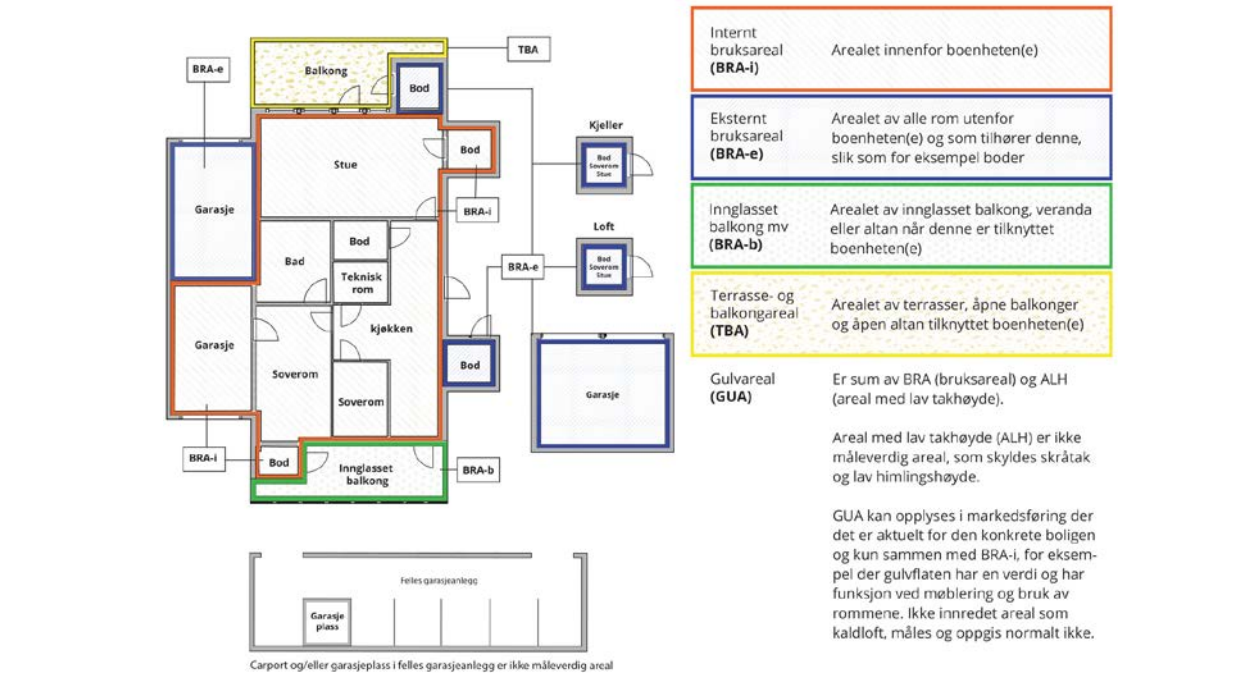
**BRA = BRA-i + BRA-e + BRA-b**

Bruksarealet for bygningen er bruttoarealet minus arealet som opptas av yttervegger.

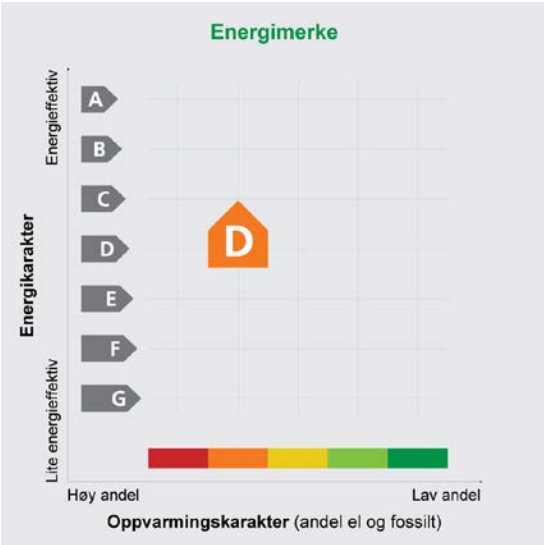
**Energimerket** angir boligens energistandard. Energimerket består av en energikarakter og en oppvarmingskarakter, se i figuren. Energimerket symboliseres med et hus, hvor fargen viser oppvarmingskarakter, og bokstaven viser energikarakter.

**Energikarakteren** angir hvor energieffektiv boligen er, inkludert oppvarmingsanlegget. Energikarakteren er beregnet ut fra den typiske energibruken for boligtypen. Beregningene er gjort ut fra normal bruk ved et gjennomsnittlig klima. Det er boligens energimessige standard og ikke bruken som bestemmer energikarakteren. A betyr at boligen er energieffektiv, mens G betyr at
