Rensviktunet 4C, 6521 FREI

**Fint enderekkehus på ett plan med
sentral beliggenhet på Rensvik - 3
soverom!**

Tilstandsrapport

REKKEHUS

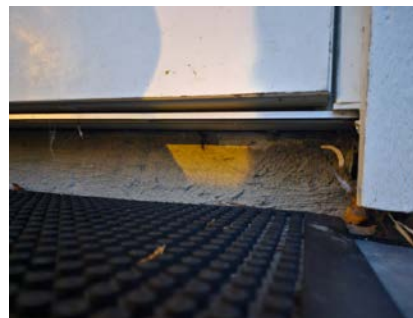
Vurdering av avvik:

- Det er påvist avvik rundt innsettsdetaljer.
- Det er påvist dører som er vanskelig å åpne eller lukke.

- Det bør gjøres tiltak for å lukke avviket.
- Dører må justeres.

Terrasse døren bør justeres for lettere åpning. Ytterdøren og terrasse døren bør utføres med beslag under terskel utvendig.

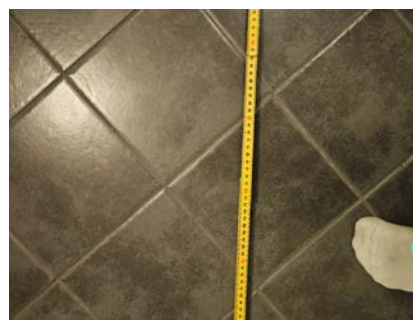
1. ETASJE > BAD/VASKEROM

! TG 1 Overflater Gulv

Gulvet er flislagt. Rommet har elektriske varmekabler. Fall mot sluk er målt til 30.

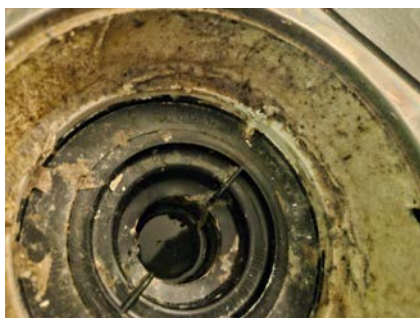
1. ETASJE > BAD/VASKEROM

! TG 2 Sluk, membran og tettesjikt

- Det er påvist mangelfull/feil utførelse rundt rørgjennomføringer e.l. som gir fare for fukt i konstruksjonen i våtsone.

- Løsningen/utførelsen rundt rørgjennomføringer gir fare for fukt inn i konstruksjoner.

Dokumentasjon bør innhentes.

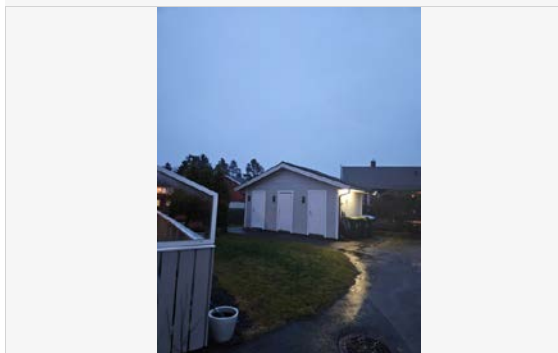
Bod

Anvendelse

Opplagring av utstyr og møbler.

Boden er ikke tilstandsvurdert.
