Bakkansetervegen 54, 3623 LAMPELAND

**Meget smakfull hytte fra 2020 på  
en fantastisk fin utsiktstomt |  
Flotte uteområder | 5 p-plasser |  
Unik beliggenhet!**

| Tilstandsrapport ..... | 46 |

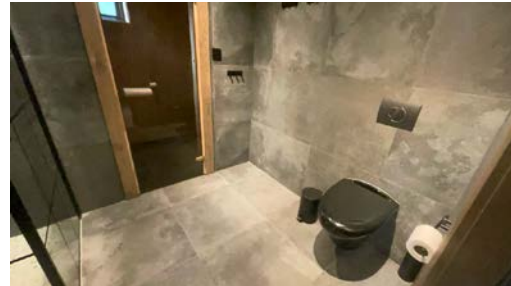
## 1 ETASJE > BAD

### 1 TG 1 Overflater vegger og himling

- Det må gjøres nærmere undersøkelser. Manglende membran/tettesjikt medfører risiko for lekkasjer og fukt i konstruksjonen.
- Det må innhentes dokumentasjon. Manglende membran/tettesjikt medfører risiko for lekkasjer og fukt i konstruksjonen.

Membran (våtromsmembran): Membranen er en viktig del av våtrommet og beskytter mot fuktgjennomtrenging. Hvis membranen er korrekt installert og ikke har blitt skadet, kan den vare ca. 20 år. Dokumentasjon må foreligge for å lukke avviket i NS3600. Det må foreligge dokumentasjon, prosjektering, FDV (produktdatablader) dokumentasjon på produkter samt dokumentasjon som kontrollerklæringer fra utførende. Ved feil utførelse eller ikke dokumentert utførelse kan det ikke fastslås oppbyggingsmetode eller riktighet av skjulte konstruksjoner. Ved feil oppbygging eller bruk av produkter samt produkter som ikke er tilhørende til hverandre kan dette nedkorte levetid/brukstid samt gi økt fare for vannskader.

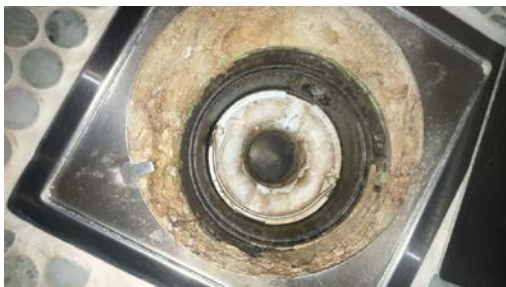
## 1 ETASJE > BAD

### 1 TG 1 Sanitærutstyr og innredning

Hulltaking er ikke foretatt da eier ikke har akseptert dette. Det er utført andre undersøkelser med fuktsøker uten å avdekke unormale forhold.

- Ved manglende hulltaking er det fare for at eventuelle skader i veggen ikke avdekkes.

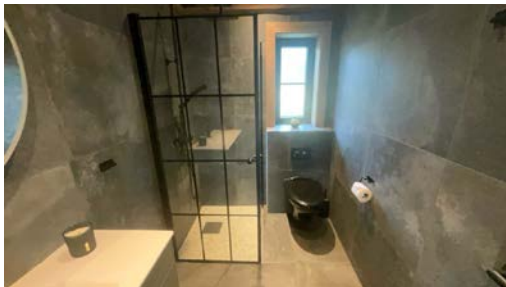
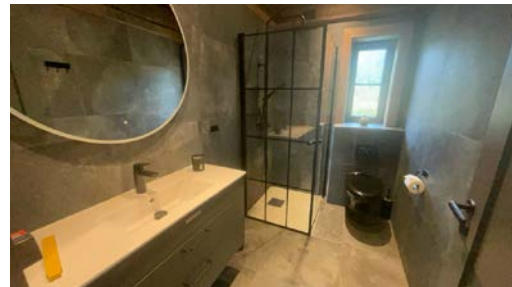
## 1 ETASJE > BAD 2

### TG 1 Overflater vegger og himling

- Det må gjøres nærmere undersøkelser. Manglende membran/tettesjikt medfører risiko for lekkasjer og fukt i konstruksjonen.
- Det må innhentes dokumentasjon. Manglende membran/tettesjikt medfører risiko for lekkasjer og fukt i konstruksjonen.

Membran (våtromsmembran): Membranen er en viktig del av våtrommet og beskytter mot fuktgjennomtrenging. Hvis membranen er korrekt installert og ikke har blitt skadet, kan den vare ca. 20 år. Dokumentasjon må foreligge for å lukke avviket i NS3600. Det må foreligge dokumentasjon, prosjektering, FDV (produktdatablader) dokumentasjon på produkter samt dokumentasjon som kontrollerklæringer fra utførende. Ved feil utførelse eller ikke dokumentert utførelse kan det ikke fastslås oppbyggingsmetode eller riktighet av skjulte konstruksjoner. Ved feil oppbygging eller bruk av produkter samt produkter som ikke er tilhørende til hverandre kan dette nedkorte levetid/brukstid samt gi økt fare for vannskader.

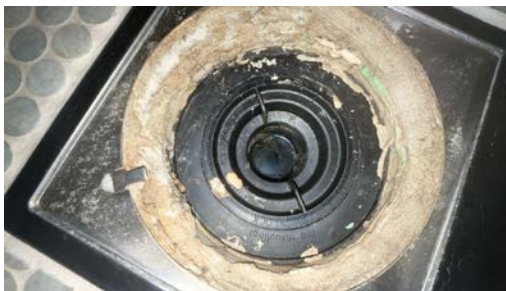
## 1 ETASJE > BAD 2

### TG 1 Sanitærutstyr og innredning

Hulltaking er ikke foretatt da eier ikke har akseptert dette. Det er utført andre undersøkelser med fuktsøker uten å avdekke unormale forhold.

- Ved manglende hulltaking er det fare for at eventuelle skader i vegg ikke avdekkes.

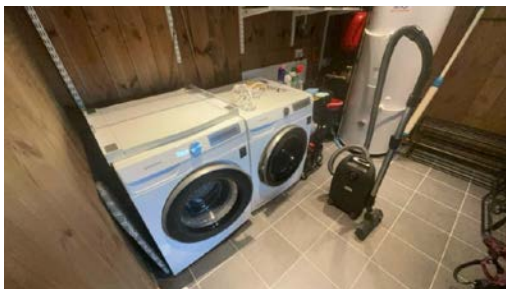
## 1 ETASJE > VASKEROM

### TG 2 Tilliggende konstruksjoner våtrom

Hulltaking er ikke foretatt da eier ikke har akseptert dette. Det er utført andre undersøkelser med fuktsøker uten å avdekke unormale forhold.

- Ved manglende hulltaking er det fare for at eventuelle skader i vegg ikke avdekkes.

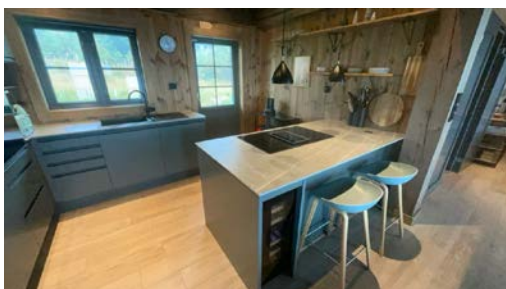
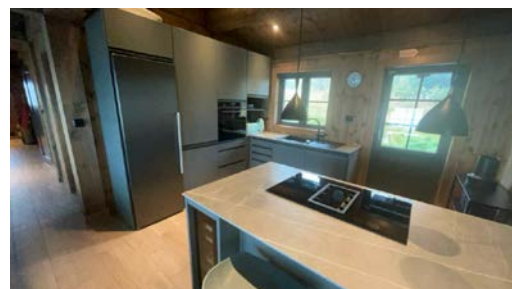
## 1 ETASJE > KJØKKEN

- Det er ikke påvist tegn på at det er montert lekkasjedeteksjon ved oppvaskmaskin/oppvaskkum, dette er et krav på kjøkkenet ut ifra alder.

- Det bør monteres lekkasjedeteksjon ved oppvaskmaskin/oppvaskkum.

Det anbefales montering av lekkasjesikring for å begrense skader ved lekkasje hvor konsekvensen kan være stor samt gi store følgeskader.

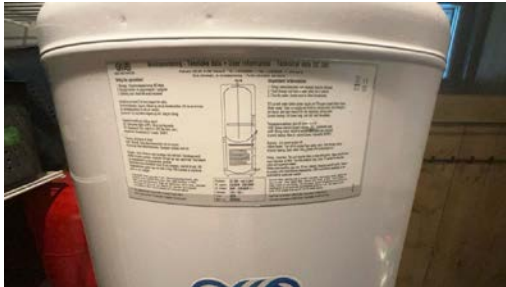
Varmtvannstanken er på ca. 170/120 liter.
