Thalleveien 9, 8076 BODØ

# Tilstandsrapport

Befaringsdato: 20.10.2025

## BOLIGBYGG MED FLERE BOENHETER

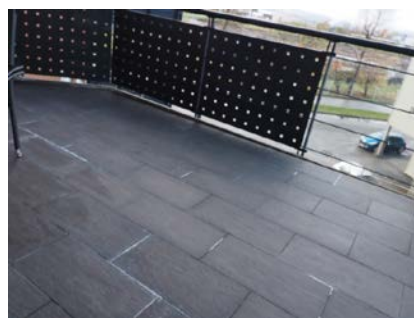
### Balkonger, terrasser og rom under balkonger

Balkong i betong med rekkverk. Fliser på balkongen.

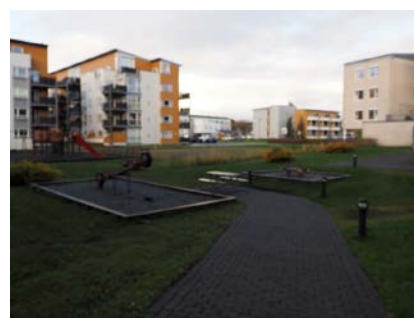
### Andre utvendige forhold

Utvendige forhold er ikke vurdert, da disse ligger innenfor Borettslaget vedlikeholdsplikt. Leiligheten er en del av større Borettslag som totalt eier hele bygningsmassen.

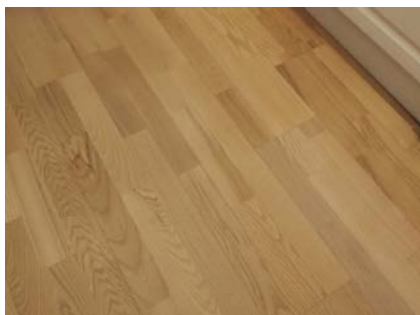
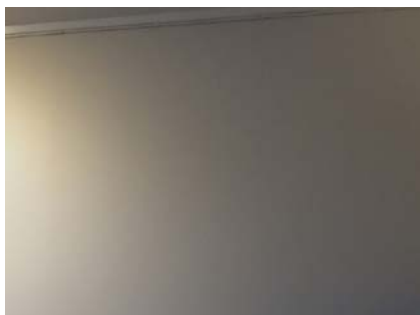
## TG 1 Overflater

Belegg, parkett, laminat og fliser på gulv. Fliser og malte plater på vegger. Malt hul dekke i himling.

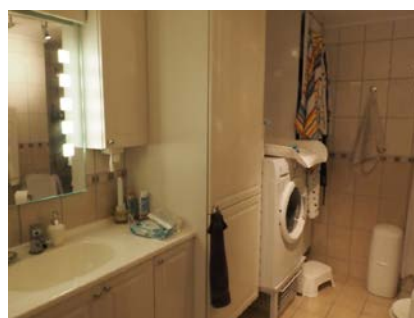
Bad med fliser på gulv med gulvvarme og fliser på vegger, wc, dusj på vegg med dusjvegger, servant nedfelt i innredning og plass for vaskemaskin/ tørketrommel.

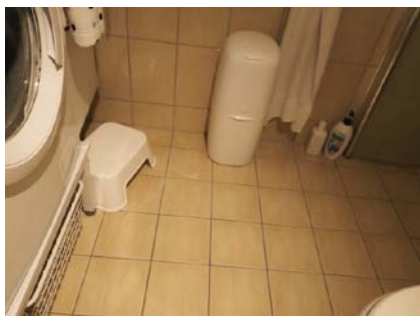
## 3.ETG > BAD

Det er målt ca 20mm høydeforskjell fra gulv ved terskel til topp slukrist. Ca 12 mm fra topp flis til topp dørterskel.

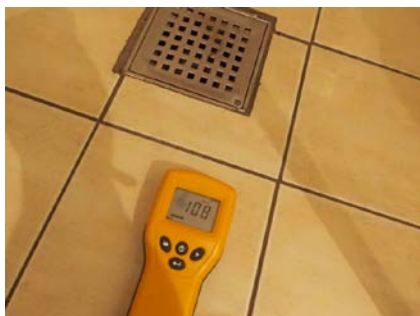
### TG 1 Sluk, membran og tettesjikt

På generelt grunnlag anbefales det å montere dusjkabinett som har kontrollerbart avløp til sluk, når våtrommene begynner å bli noen år gamle.

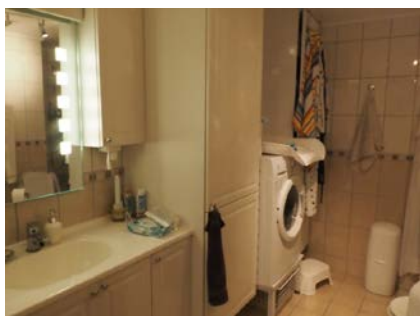
### TG 1 Sanitærutstyr og innredning

Godt utbygget innredning.

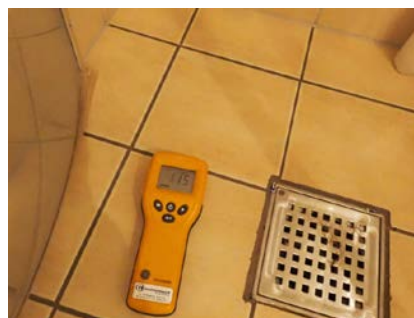
### Fukt i tilliggende konstruksjoner

Ingen anmerkninger. Det er målt med fukt indikator og det er ikke funnet for høye verdier

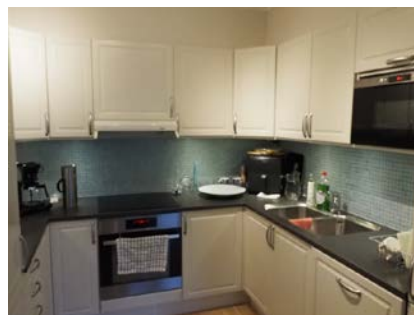
### TG 1 Overflater og innredning

Kjøkkeninnredning i type hvit profilert utførelse normalt utbygget med benker og overskap. Fliser montert over benk. Mekanisk avtrekk fra komfyrplass samt plass for oppvaskmaskin. Hvitevarer følger med. Kjøkken med normal bruks slitasje.

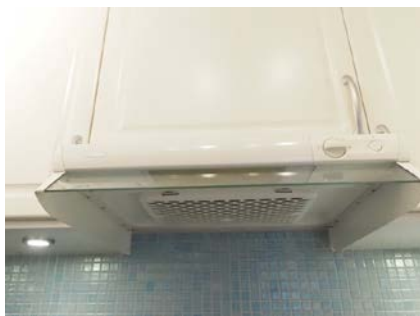
### TG 1 Avtrekk

Mekanisk avtrekk, tilkoblet balansert ventilasjon.

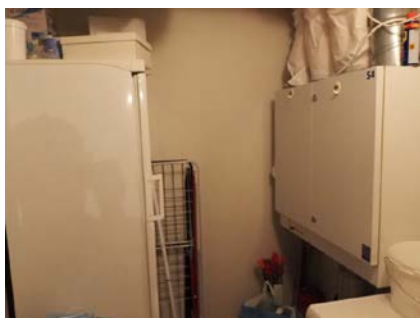
### TG 1 Ventilasjon

Balansert ventilasjon.  
Aggregat plassert i bod.  
Filter bytte utføres i regi av borettslaget og byttes av eier.

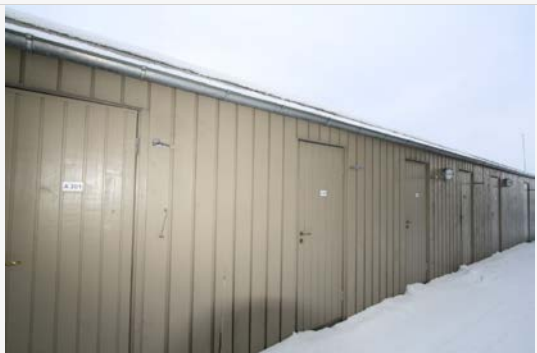
### Bod

Beskrevne leilighet har en sportsbod i rekke ved inngang. Normal bodstandard.
