# Tilstandsrapport

Leilighet

Jernbanevegen 18, 2900 FAGERNES

Oppdragsnr.: 11138-1748

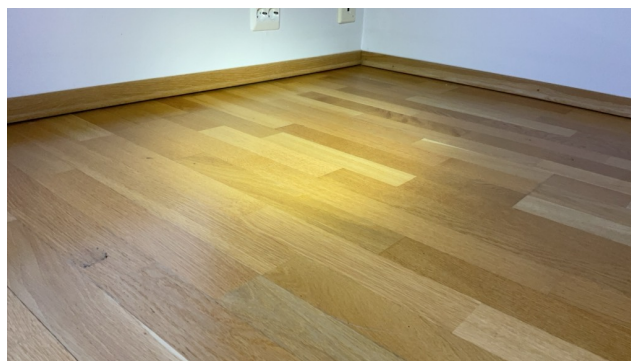
Etasjeskiller er av betongdekke.  
Etasjeskille/gulv på grunn er overflatemålt med bruk av krysslaser, målingene er gjort ved stikkprøver i enkelte rom. Målingene ble gjort i kjøkken og stue. Disse viser 10 mm avvik på 2,0 meter lengde som høyeste avvik og 12 mm i hele rommet.

- Målt høydeforskjell på mellom 10 - 20 mm innenfor en lengde på 2 meter. Tilstandsgrad 2 gis med bakgrunn i standardens krav til godkjente måleavvik.

Det er registrert glippe mellom gulvlist og gulv i ytre del av stue/kjøkken, avvik oppmot 7 mm i denne delen og jmf rekvirent er det ikke bemerket at avvik endret seg

- For å få tilstandsgrad 0 eller 1 må høydeforskjeller rettes opp. Ytterligere undersøkelser må foretas for å få kartlagt omfanget for utbedring.
- Andre tiltak:

Må holdes under tilsyn og nærmere undersøkelse, ved endring bør tiltak vurderes

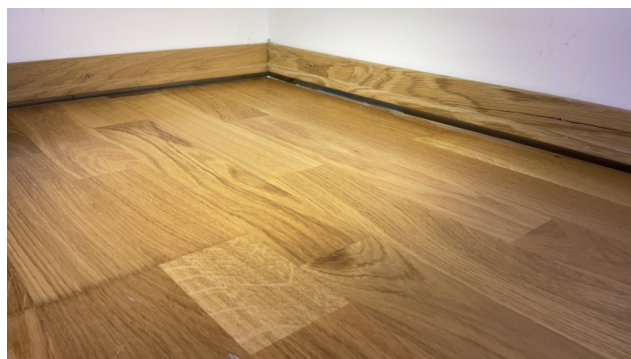
Det er registrert glipper mellom gulv og gulvlist i stue og soverom, størst avvik på ene soverommet med glippe oppmot 1 cm

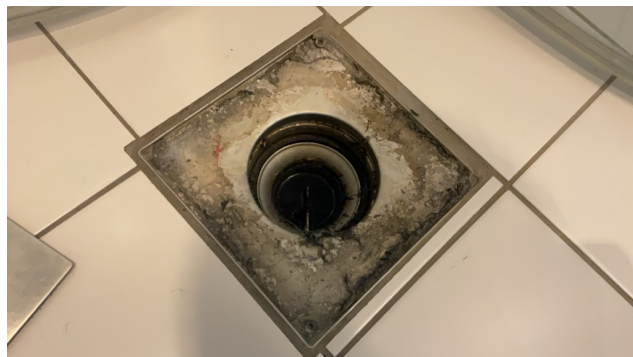
Det er plastsluk og tettesjikt med ukjent/udokumentert utførelse.

Sluk med oppbygging som ikke gjør tettesjikt og overgang kontrollerbart og overgang er derfor ikke kjent, tilstandsgrad satt utifra alder og dokumentasjon i form av ferdigattest

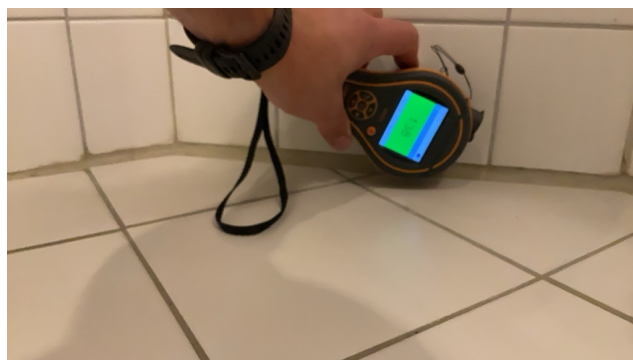
Hulltaking er ikke foretatt da det ikke er fysisk mulig pga tilliggende konstruksjoner som er seksjonskille ved dusj.

Ved overflatesøk med fuktmåler var det ikke fuktutslag på vegg i dusj, må hensyntas at dette ikke er det samme som hulltaking i vegg

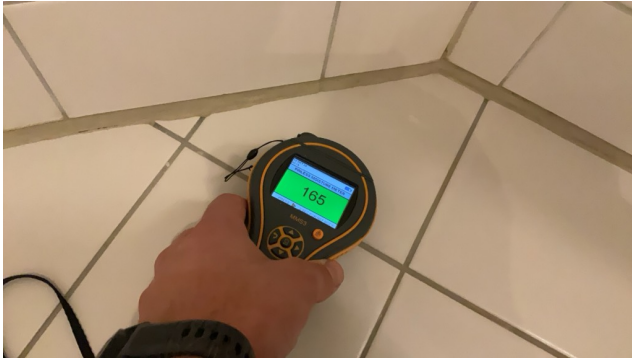
Ved overflatesøk med fuktmåler på gulv var det ikke fuktutslag

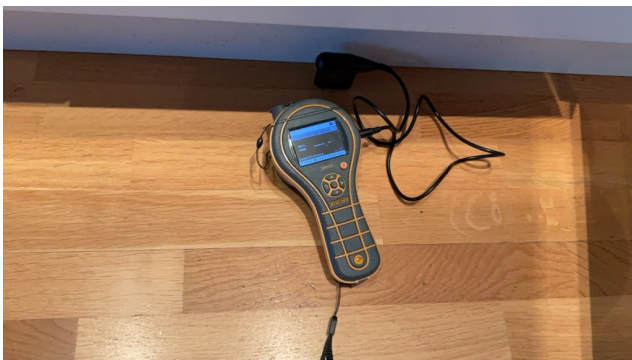
Ved fuktmåletaking av gulv foran oppvaskmaskin var det ikke fuktutslag

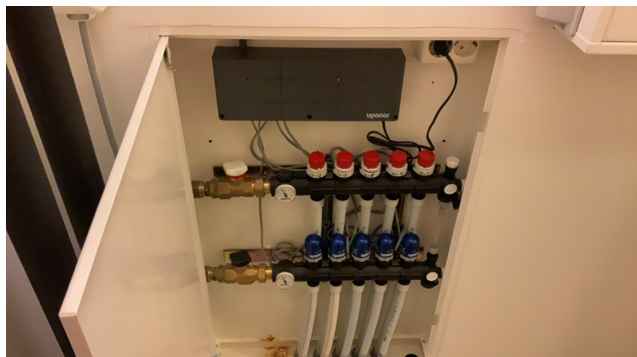
Fordelerskap med rørkurser med fordelerstamme og fjernstyring for termostater

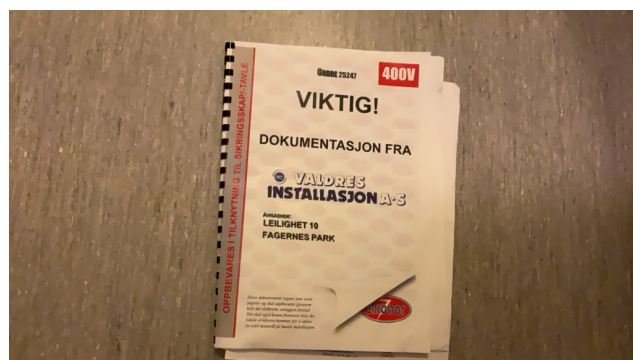
Sikringsskap og nettverksskap

Foreligger dokumentasjon fra montering av elanlegg
