Rødsmoen 19, 2040 KLØFTA

**Flott 3-roms leilighet fra 2024 med  
sentral beliggenhet på Kløfta  
Parkering i carport med El-lader  
Moderne standard**

# Tilstandsrapport

## BOLIGBYGG MED FLERE BOENHETER

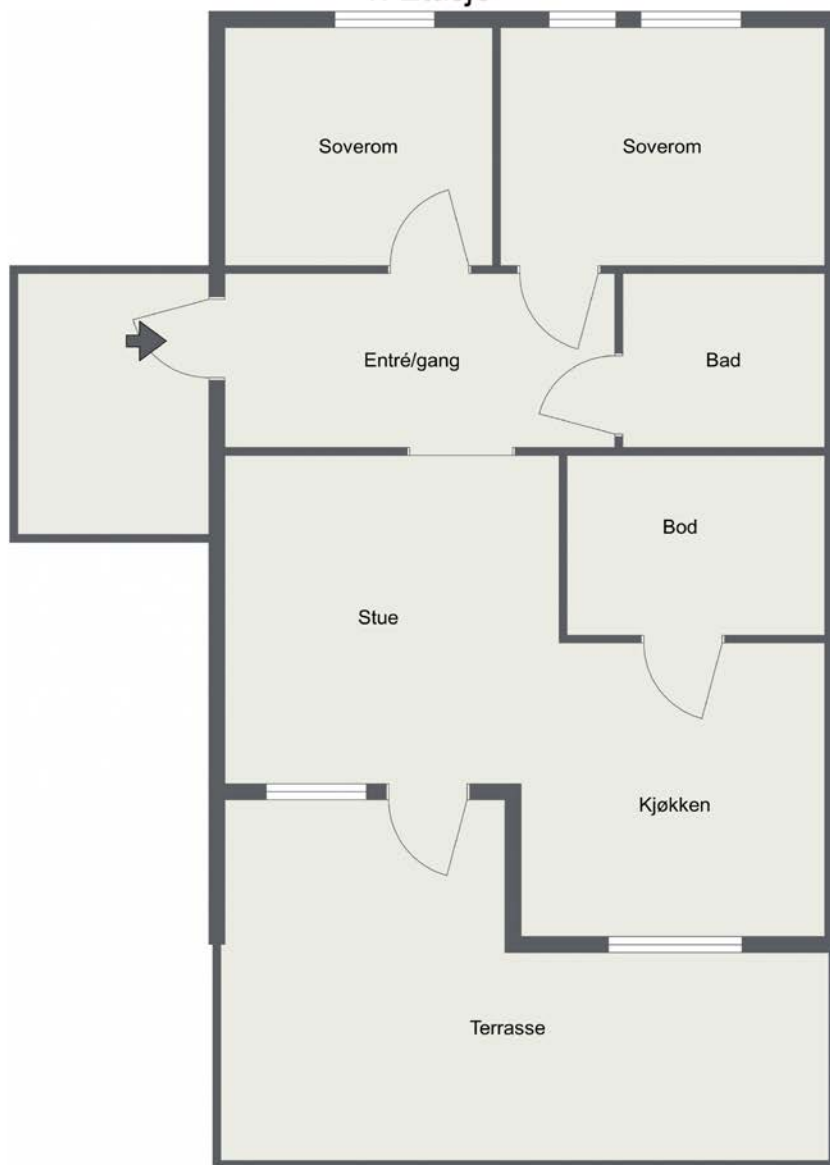
## 1. Etasje

Plantegningen er utarbeidet av Takst & Malermester A. Magnus AS.  
Plantegningen er ikke målsatt og noe avvik kan forekomme.

Plantegningen er ikke i målestokk og noe avvik kan forekomme.
