**Delikat og fin 3-roms leilighet i  
Knudtzondalen| Elbillader| Nærhet  
til flotte turområder**

# Tilstandsrapport

## TOMANNSBOLIG

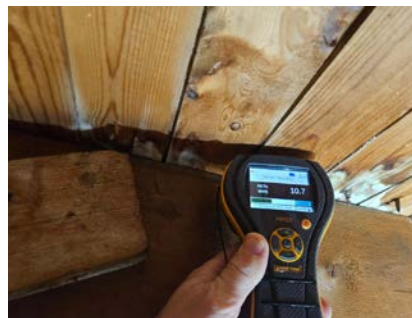
#### Vurdering av avvik:

- Det er påvist fuktskjolder/skader i takkonstruksjonen.

Det er påvist enkelte fuktskjolder ved pipegjennomføringen, disse er målt tørre på befaringsdagen.

- Det må gjøres nærmere undersøkelser.

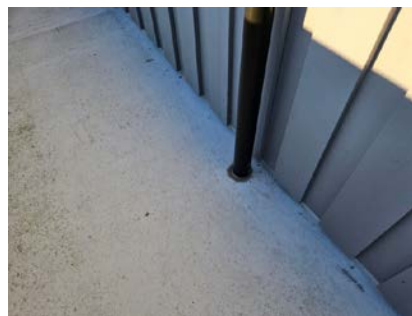
- Rekkverket er for lavt i forhold til dagens krav til rekkverkshøyder.
- Høyde på rekkverket er målt til 89 cm, kravet til rekkverkshøyde er 100 cm.

Rekkverket bør forhøyes ved neste utbedring av balkong.

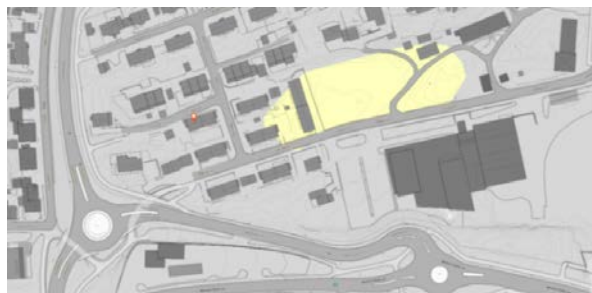
#### Vurdering av avvik:

#### Konsekvens/tiltak

- Det bør gjennomføres radonmålinger.

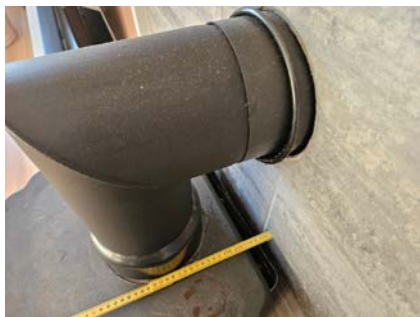
### TG 2 Pipe og ildsted

Murt pipe. Pusset utførelse synlige steder. Flislagt i 2.etasje. Pipen er utført med heldekkende pipebeslag over tak.

#### Vurdering av avvik:

- Det er påvist riss i overflate.

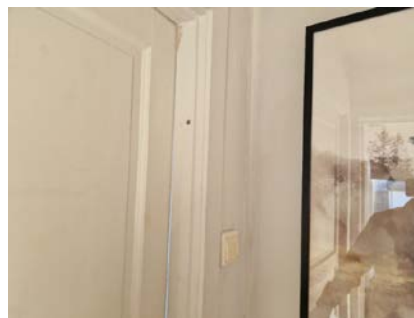
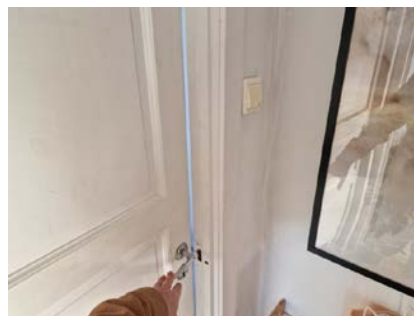
- Enkelte dører må justeres.

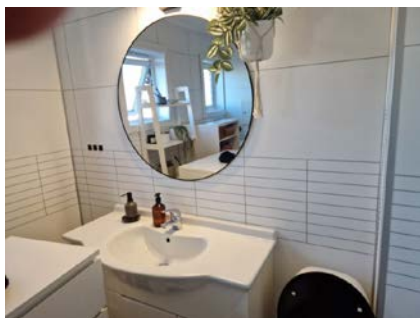
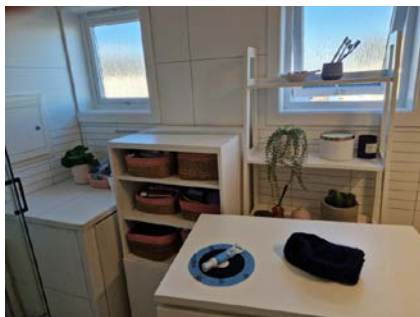
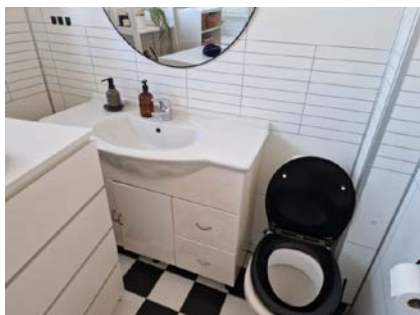
ETASJE 2.ETASJE > BAD

## TG 2 Overflater vegger og himling

Det må fuges mellom sokkellist og bunnen av baderomsplatene der dette ikke er utført.

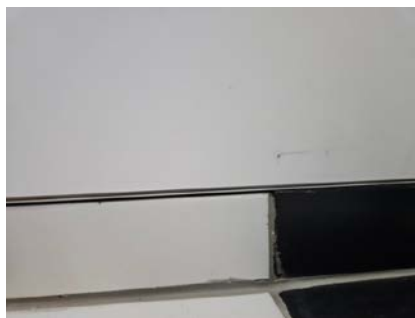
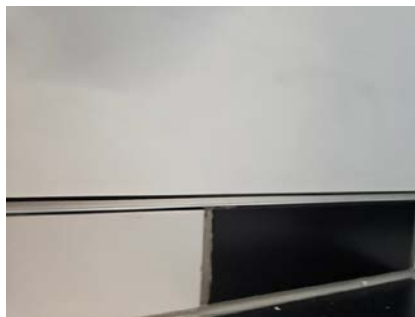
ETASJE 2.ETASJE > BAD

## TG 2 Overflater Gulv

Priskonsekvens medtatt kun for fugging av rørgjennomføringer i våtromsplater på vegg og ytterligere undersøkelser.

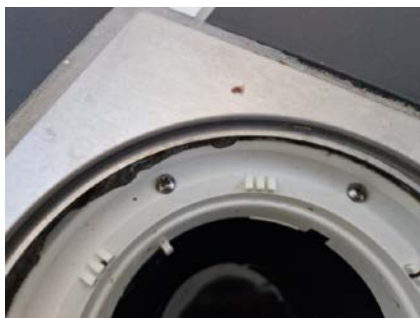
## ETASJE 2.ETASJE > BAD

### TG 3 Sluk, membran og tettesjikt

Kostnadsestimat: Under 10 000

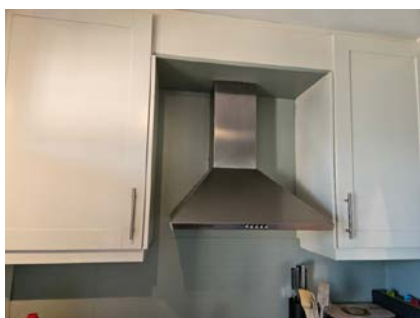
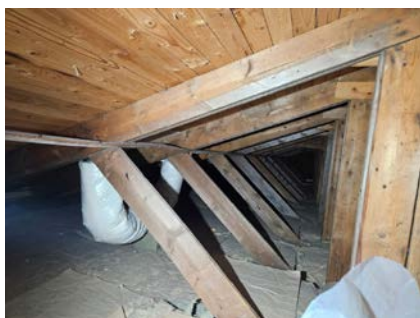
## Vurdering av avvik:

- Elektrisk avtrekksvifte bør monteres for å lukke avviket.

Tilstrekkelig ventilasjon på badet bør etableres. Sameiet kan ha egne regler som angår hulltaking i yttervegg og yttertak. Før en eventuell etablering av vifte/ventilasjon bør sameiet kontaktes.

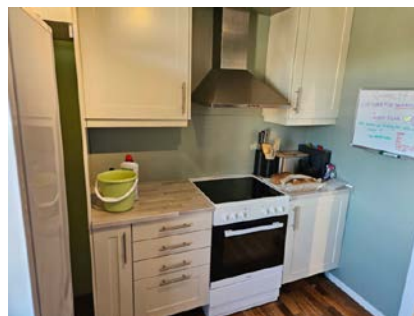
### ETASJE 2. ETASJE > KJØKKEN

Det er en lys kjøkken- innredning som går over to vegger. Innredningen er av underskap og skuffer i profilerte fronter. Benkeplaten er av trevirke med en nedfelt vask med avrenningsplate. Kjøkkenet er utstyrt med frittstående kjøl/fryseskap, oppvaskmaskin og komfyr.

- Kjøkkenventilator
  - Vannstoppssystem
- Utstyret er ikke funksjonstestet.

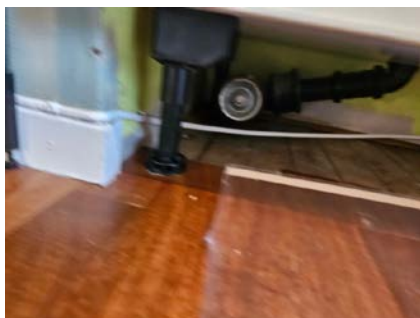
#### Vurdering av avvik:

Avløpsrørene bør vurderes byttet ved fornying av rom som gjør disse tilgjengelige.

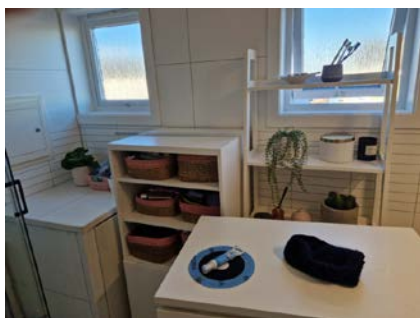
## 1 TG 2 Ventilasjon

Leilighetens ventilasjon er basert på naturlig lufting. Ventilasjonen fungerer ved sporadisk bruk av kjøkkenventilator. Tilluft via ventiler.

### Vurdering av avvik:

- Det er påvist mangelfull ventilasjon på ett eller flere rom i boligen.

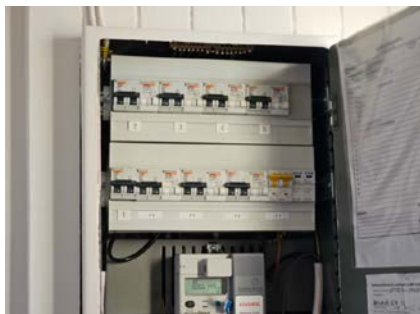
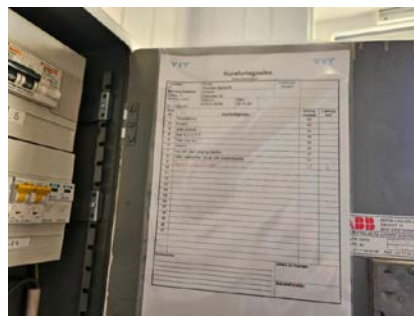
## 1 TG 3 Elektrisk anlegg

**Nei El-tilsynsrapport er fremlagt. (10.02.2025) . Det er opplyst om at avvikene som er notert i el-tilsynsrapport er utbedret. Det er ikke fremlagt en ny el-tilsynsrapport som bekrefter dette.**

Takstmann er ikke EL fagmann og deler av anlegget er skjult. På generelt grunnlag anbefaler DSB(Direktoratet for Sikkerhet- og Beredskap) kontroll av EL anlegg hvert 5. år. Kostnadsestimat i rapporten her, er for en EL-kontroll og hensyntar ikke eventuelle fremtidige påkostninger for utbedring av eventuelle avvik.

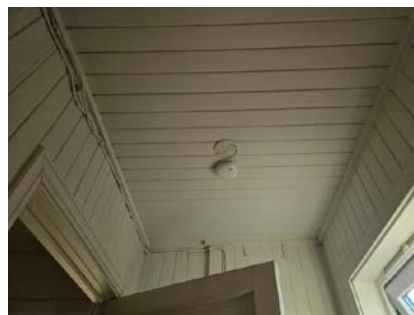
## TG 0 Branntekniske forhold

Leiligheten er utstyrt med røykvarsler og brannslukningsapparat.

1. Er det mangler for brannslukningsutstyr i boligen iht. forskriftskrav på søknadstidspunktet, men minst Byggeforskrift 1985?  
**Nei**
2. Er det skader på brannslukningsutstyr eller er apparatet eldre enn 10 år?  
**Nei**
3. Er det mangler på røykvarsler i boligen iht. forskriftskrav på søknadstidspunktet, men minst Byggeforskrift 1985?  
**Nei**
4. Er det skader på røykvarslere?  
**Nei**
