Løvebakken 16, 2165 HVAM

**Stilfull enebolig med godkjent  
hybelleilighet, vannbåren  
bergvarme og dobbelgarasje med  
elbillader**

Befaringsdato: 12.06.2025

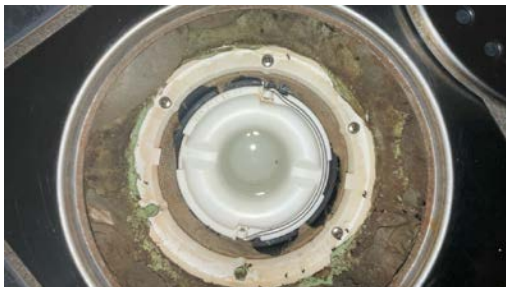
## LEILIGHET > BAD

Avvikene gir grunn til å overvåke forholdet nøye for å unngå større skade eller følgeskader. Oppussing/rehabiliteringer må påregnes for å lukke avviket. Om dette ikke utføres kan det nedkorte levetiden.

- Det må foretas tiltak for å lukke avviket.
