Løkka 27, 2340 LØTEN

**BUDOR**

## Velkommen til Budor og Løkka 27!

Salg av fritidsbolig  
Løkka 27  
2340 Løten

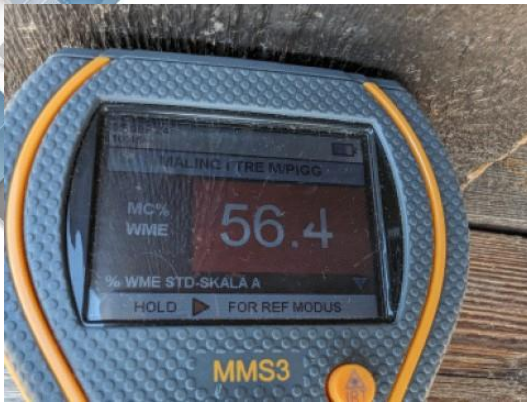
Det er påvist deformasjoner og/eller fuktskader i ytterveggenes konstruksjoner. Det er ikke påvist avvik på vannbord over og under vindu, eller i overgangen mellom grunnmur og fasade og i etasjeskillere. Det er påvist skader, sprekker og råteskade på kledningen. Det er påvist tilstrekkelig lufting for kledningen. Det er ikke påvist noen nevneverdige konstruksjonsfeil. Det er utført stikktaking på typiske skadesteder, slik som i nedkanten av panelet og i områdene rundt vinduene. Det er ikke observert materialvalg ved yttervegg som kan gi forkortet levetid.

Kledningen / stående trepanel. Beslag i overgang gavlfrekant. Trepanel med lufting og musesteng. Det er vannbrett under og over vinduene med beslag, og beslag under terskel ytterdør, boddør og terrassedør og vannbrett over dører med beslag.

**Merknader:** - Det ble registrert for høye fuktverdier nederst på trepanelet yttervegg bod, og nederst på stolper som holder takutstikk terrasse. Det er grunn til å overvåke denne bygningsdelen TG2. - Småskade/råteskade nederst på hjørnekasse bod, utskifting hjørnekasse bord TG3. Generelt behov for vedlikehold.

\* Yttervegger: Det ble registrert for høye fuktverdier nederst på trepanelet yttervegg bod, og nederst på stolper som holder takutstikk terrasse. Det er grunn til å overvåke denne bygningdelen TG2. Småskade/råteskade nederst på hjørnekasse bod, utskifting hjørnekasse bord TG3. Generelt behov for vedlikehold.

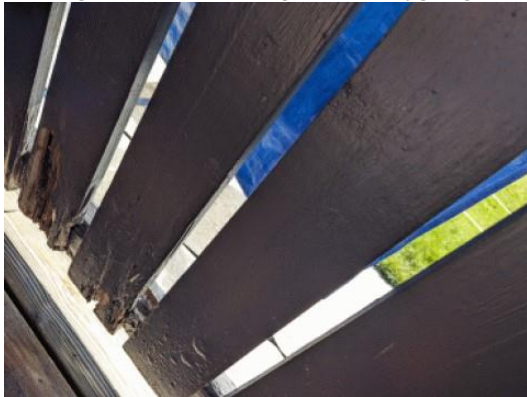
Det er påvist skader, slik som avskalling, deformasjoner, riss, sprekker, råteskader og/eller rust på overflater.

Terrasse i impregnerte materialer med rekkverk.  
Bruddskifer på terreng i forlengelse av terrasse.

**Merknader:** Det ble registrert råte på rekkverk TG3 og høye fuktverdier på terrasse gulv TG2, på befaringdagen. Høye fuktverdier terrasse gulv, kan også skyldes mye nedbør og fuktig værtype den siste tiden. Forventet holdbarhet før utskifting 15 - 30år. Det er grunn til overvåkning av denne bygningsdelen.

\* Balkonger, verandaer og lignende: Det ble registrert råte på rekkverk TG3 og høye fuktverdier på terrasse gulv TG2, på befaringsdagen. Høye fuktverdier terrasse gulv, kan også skyldes mye nedbør og fuktig værtype den siste tiden. Forventet holdbarhet før utskifting 15 - 30år. Det er grunn til overvåkning av denne bygningdelen. Utskifting av rekkverk terrasse.

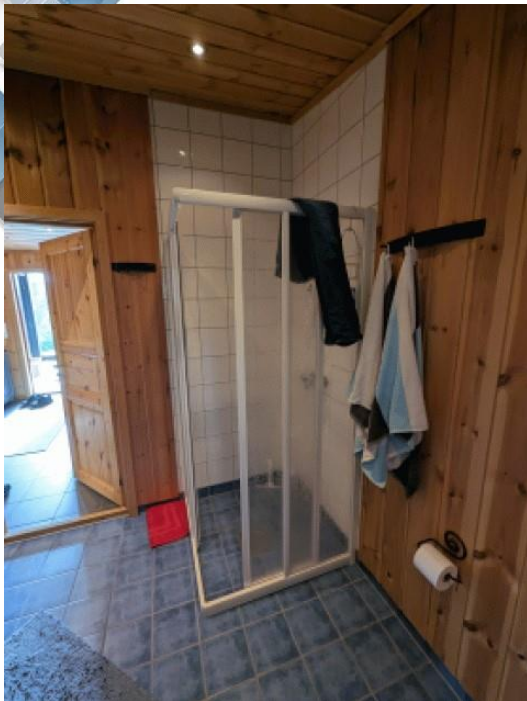
Det er ikke påvist riss og sprekker.  
Det er ikke påvist sprekker i fuger.  
Det er ikke påvist avvik på skjøter og underkant av plater.  
Det er ikke påvist bom (hulrom) under fliser.  
Det er ikke påvist fuktskader, spor etter skadedyr.  
Det er ventiler som kan åpnes.

Keramiske fliser i dusjhjørne, sokkelflis og trepanel på vegg, himling med lasertrepanel og downlight. Innredning med heldekkende servant med 1-greps blandebatteri, speilskap med lys og stikkontakt, dusjhjørne med 1-greps blandebatteri. Det er en liten spalte under bunnprofil, slik at event. lekkasje vann skal kunne renne inn til sluk. Opplegg for vaskemaskin. Gulvsmontert toalett. Tilluft mellom dørblad og terskel, mekanisk avtrekksvifte vegg.

Badstue montert på bad med badstue ovn.

**Merknader:** Det ble foretatt fukt søk på utsatte steder vegg, uten å registrere for høye fuktverdier. Trepanel og tredør/karm er i våtsone. Dette verken var eller er en anbefalt løsning.

7.1.1	Bad / vaskerom Overflate vegger og himling
	Trepanel og tredør/karm i våtsone. Våtsonen går en meter til hver side fra fliser i dusjhjørnet. Dusjhjørnet bør oppgraderes for å tåle fuktbelastningen.
	Takstmannens prisvurdering ved utskiftning antas mellom Kr. 25.000. - og 50.000.-
