# Tilstandsrapport

Boligbygg med flere boenheter

Bergensveien 4 A, 0963 OSLO

Befaringsdato: 16.04.2024

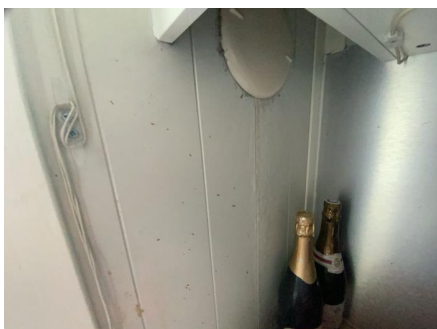
## ! TG 2 Overflater

- Overflater har en del slitasjegrad utover det en kan forvente.

Noe slitasje av overflate på parkett ble observert. Fuktskade på plate rundt lufteventil ved kjøkken.

Parkett må få ny overflatebehandling for å lukke avviket og tiltak for å forlenge parkettens levetid.

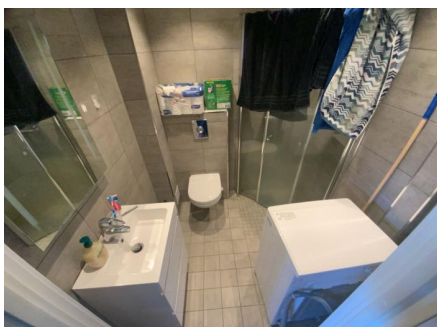
### 3 ETASJE > BAD

Aktuell byggeforskrift er tekniske forskrifter i perioden 1997-2010. Dokumentasjon: ingen dokumentasjon.

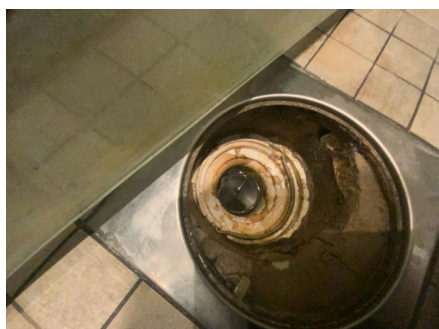
### ! TG 1 Sluk, membran og tettesjikt

Det er plastsluk og banemembran med ukjent utførelse

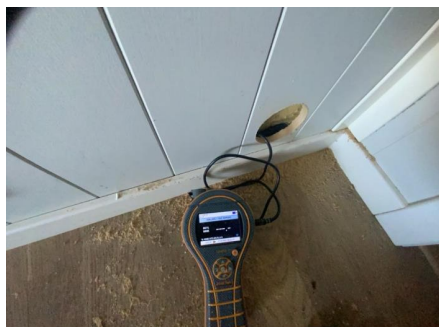
### 3 ETASJE > STUE/KJØKKEN

Kjøkkenet har innredning med glatte fronter. Benkeplaten er av heltre. Det er integrert kjøl/fryseskap og oppvaskmaskin. Nedfelt platetopp og innebygget stekeovn Etablert komfyrvakt.

Det opplyses fra leieboer at stekeovn kan slå seg av under steking i ovn.

Nærmere undersøkelser anbefales.
