**Salgsobjekt:** Enebolig  
**Eierform:** Eiet  
**Byggeår:** 1961  
**BRA-i/BRA Total** 123/139 kvm  
**Tomtstr.:** 1607 m<sup>2</sup>  
**Soverom:** 3  
**Antall rom:** 4  
**Gnr./bnr.** Gnr. 92, bnr. 334  
Gnr. 92, bnr. 38  
**Oppdragsnr.:** 1411250166

# Attraktiv beliggende enebolig med ekstra boligtomt- Totalt 1607 kvm tomt!

# Tilstandsrapport

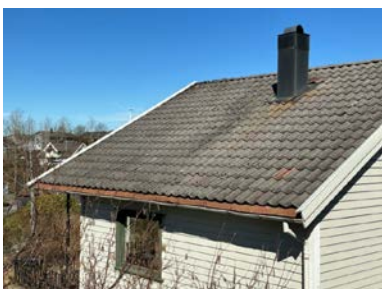
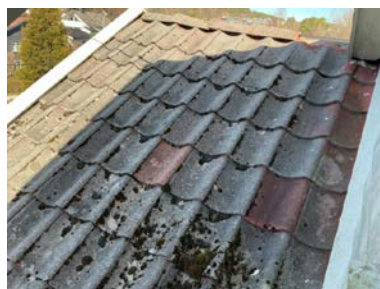
- Tidspunkt for utskiftning av takteking nærmer seg.
- Tidspunkt for utskiftning av undertak nærmer seg.
- Overvåk tilstanden jevnlig. For å få tilstandsgrad 0 eller 1 må tekingen skiftes ut, men tidspunktet for når dette er nødvendig er vanskelig å si noe om.
- Andre tiltak:

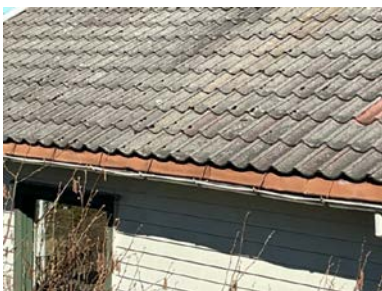
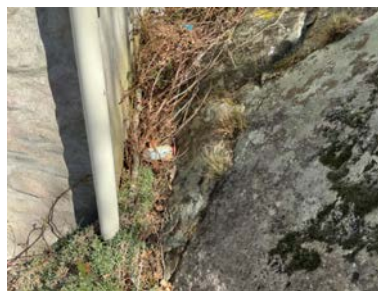
Rust på rennekroker

- Overvåk tilstanden jevnlig. For å få tilstandsgrad 0 eller 1 må beslag/renner/nedløp skiftes ut, men tidspunktet for når dette er nødvendig er vanskelig å si noe om.
- Det bør lages system for bortledning av vann fra taknedløp ved grunnmur.
- Utettheter i beslag vil på sikt kunne resultere i råte i undertak og/eller vann i underliggende konstruksjoner.
- Fare for snø fra taket ved manglende snøfangere.
- Manglende bortledning av vann fra bygget vil kunne resultere i fukt i underetasjen.

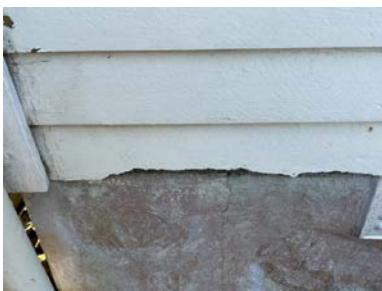
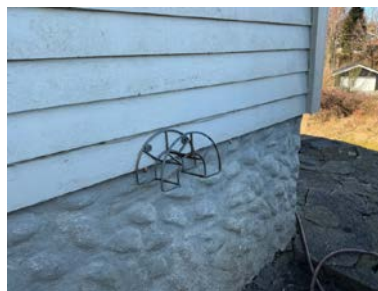
## Veggkonstruksjon

Veggene har trekonstruksjon av ukjent utførelse. Fasade/kledning har liggende bordkledning.

- Det er ingen eller liten lufting i nedre kant av kledning mot grunnmur.
- Det er påvist spredte råteskader i bordkledningen.

Ved råteskader eller fukt i kledning kan det ikke utelukkes råte/fukt i bakenforliggende konstruksjoner. Mangelfull eller ikke tilstrekkelig lufting av kledningen kan føre til fukt i bakenforliggende konstruksjoner.

- Det bør foretas tiltak for å bedre lufting av kledningen.
- Råteskadet trekledning må skiftes ut.

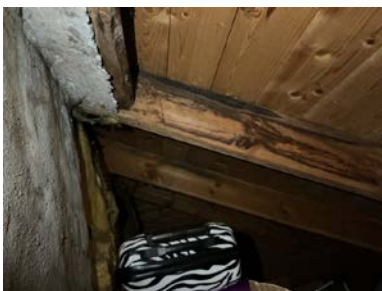
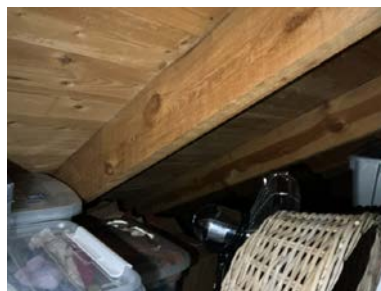
## Takkonstruksjon/Loft

- Det er begrenset/dårlig ventilering av takkonstruksjonen.
- Det er påvist fuktskjolder/skader i takkonstruksjonen.

Manglende lufting vil kunne gjøre at varm fuktig inneluft trenger ut i konstruksjonen med dertil fare for fukt og råteskader i konstruksjonen.

Høy fuktighet i undertaket, ny tekking bør vurderes. Konstruksjonen må holdes under oppsikt.

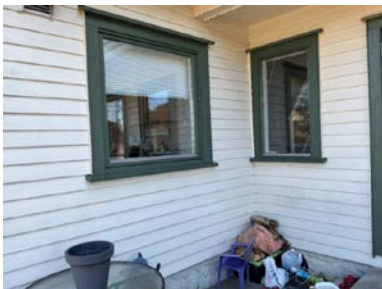
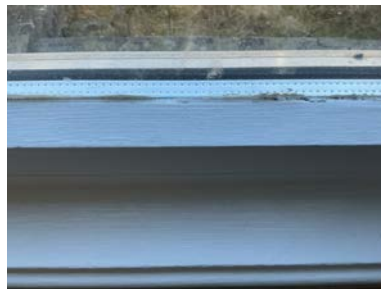
- Det må påregnes noe vedlikehold og at enkelte vinduer må skiftes ut.

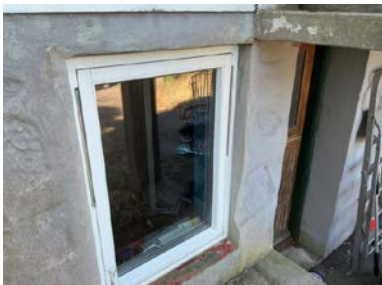
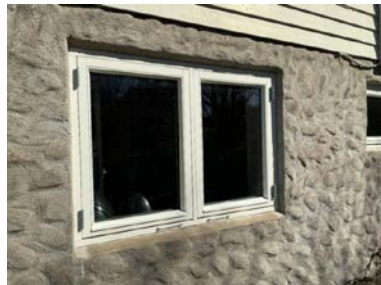
## TG 1 Vinduer - nyere dato

I deler av boligen er det nyere malte trevinduer med 2-lags glass.

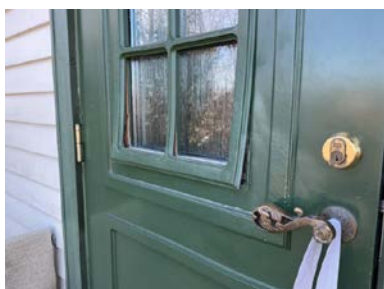
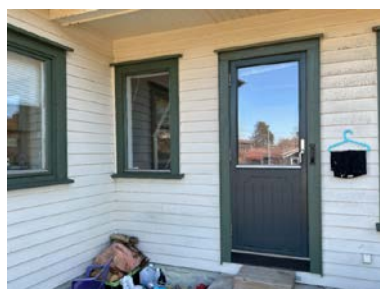
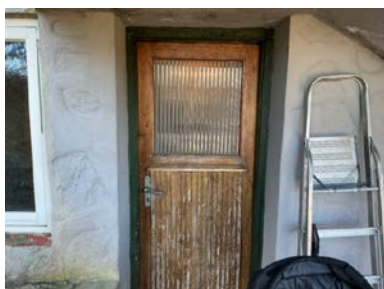
## TG 3 Dører

- Døren(e) står foran utskiftning.

**Kostnadsestimat: 10 000 - 50 000**

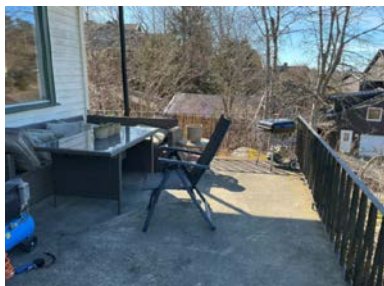
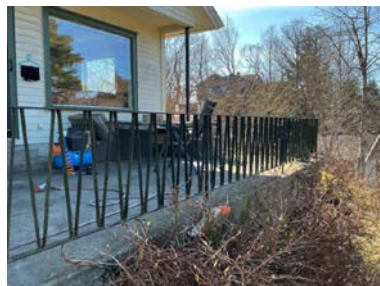
## TG 3 Utvendige trapper

**Vurdering av avvik:**

- Rekkverk må monteres for å lukke avviket.

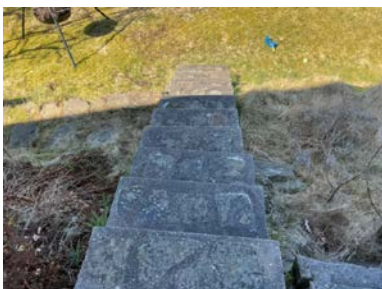
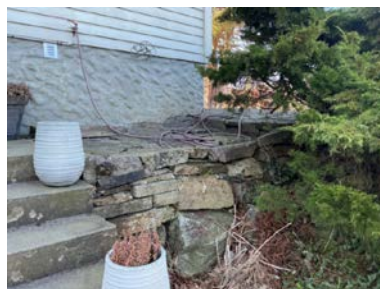
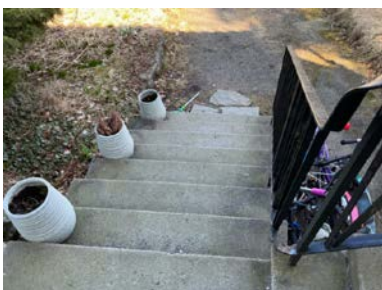
- Mer enn halvparten av forventet brukstid er passert på tettesjikt/membran.
- Rekkverket er for lavt i forhold til dagens krav til rekkverkshøyder.
- Det er påvist at dekke på terrassen har en del sprekker.

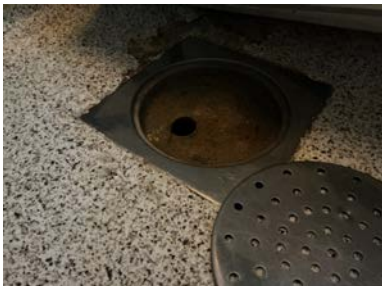
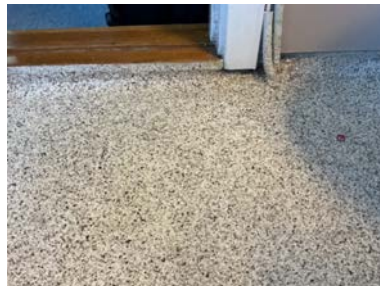
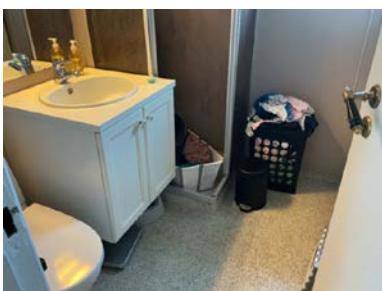
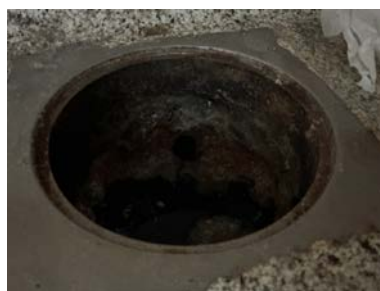
### TG 2 Tilliggende konstruksjoner våtrom

Hulltaking er foretatt uten å påvise unormale forhold. Hulltaking er foretatt i kjøkken bak våtsone for dusjen. Fuktkvotemåling (vekt%) i konstruksjonen ble målt til under 6.

- Det er registrert symptom på fuktskader

Det er registrert høyt fuktnivå i taket i kjelleren. Det er usikkert om fukten kommer fra kjelleren eller utettheter i badet.

- Det må gjennomføres ytterligere undersøkelser.

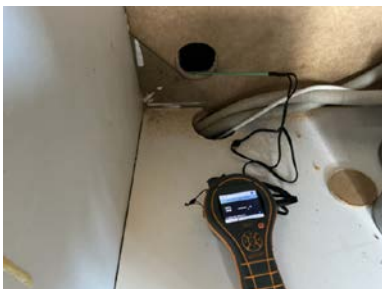
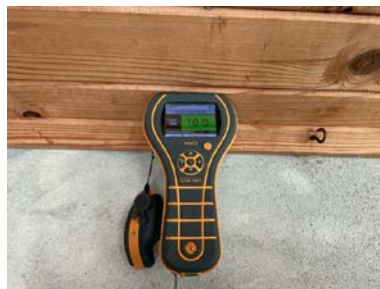
## KJELLER > VASKEROM

Rommet er i daglig bruk, men ved vannlekkasje vil vann gjøre skader i tiliggende konstruksjoner.

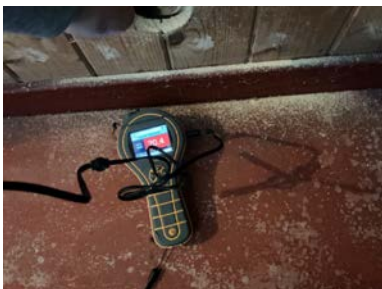
### TG 3 Tilliggende konstruksjoner våtrom

Hulltaking er foretatt og det er påvist avvik i hulltakingen. Hulltaking er foretatt i gang. Fuktkvotemåling (vekt%) i konstruksjonen ble målt til 20.

- Hulltaking er foretatt og det er påvist avvik i konstruksjonen.

- Gjennomføre ytterligere undersøkelser og foreta utbedring av skade.

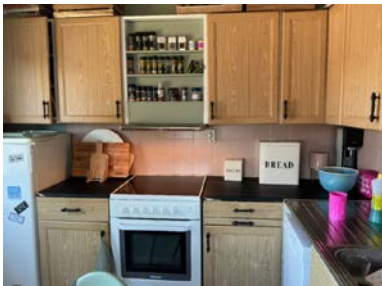
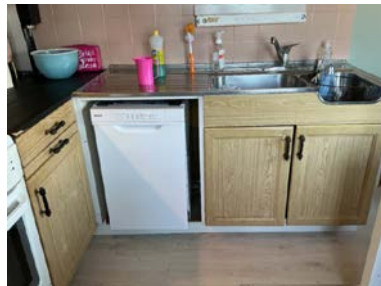
- Det er påvist skader på overflater/kjøkkeninnredning utover normal slitasjegrad.

- Påviste skader må utbedres.

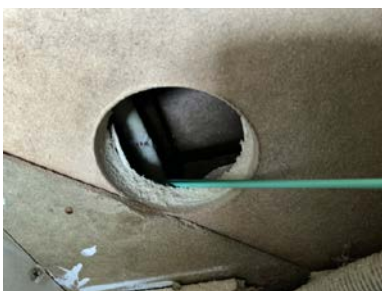
Gnagermerke på rørene.

- Det er ikke behov for utbedringstiltak siden anlegget fungerer i dag, men ut ifra alder kan skader plutselig oppstå på eldre anlegg.
- I forbindelse med oppgradering av våtrom vil det være naturlig med utskiftning av rør.

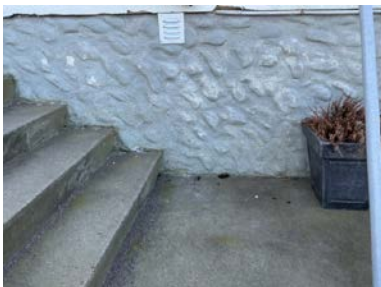
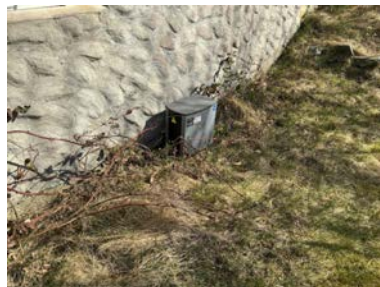
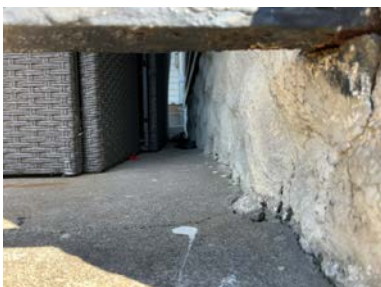
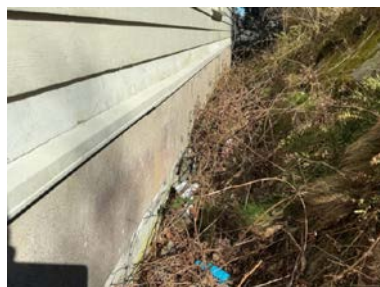
## Fuktsikring og drenering

Det er ingen synlig utvendig fuktsikring på de deler av boligen som ligger under terrenget.

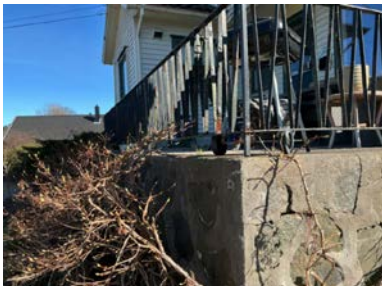
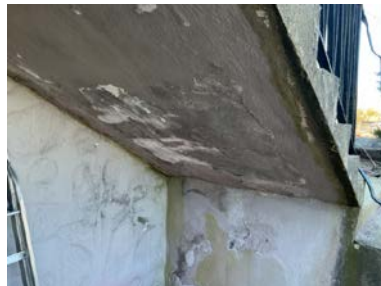
## TG 3 Terrenghold

Boligen er oppført i skrått terreng.

Kostnad må sees i sammenheng med de andre avvikene angående utvendig.

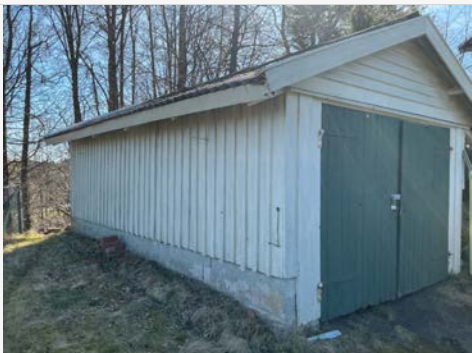
### Garasje

Port av tre.

Bygget er ikke tilstandsvurdert ihht Forskrift til avhendingslova og NS3600. Dette er kun en enkel beskrivelse.
