# Tilstandsrapport

Boligbygg med flere boenheter

Christies gate 19 E, 0557 OSLO

Befaringsdato: 30.01.2025

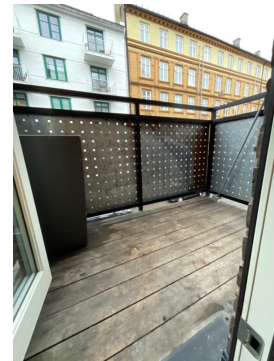
### TG 2 Balkonger, terrasser og rom under balkonger

Balkong belagt med terrassebord.

**Vurdering av avvik:**  
• Det er værslitt/oppsprukket trevirke/trepaneler.

Ca. 2,4 kvm.

**Konsekvens/tiltak**  
• Det må foretas tiltak for å lukke avviket.

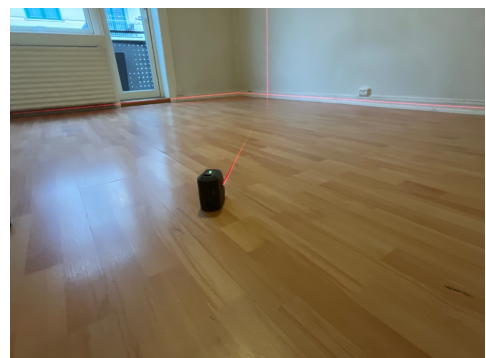
### TG 2 Etasjeskille/gulv mot grunn

- Målt høydeforskjell på mellom 10 - 20 mm innenfor en lengde på 2 meter. Tilstandsgrad 2 gis med bakgrunn i standardens krav til godkjente måleavvik.

Nivellering stue, avvik ca. 10-20 mm

- For å få tilstandsgrad 0 eller 1 må høydeforskjeller rettes opp. Ytterligere undersøkelser må foretas for å få kartlagt omfanget for utbedring.

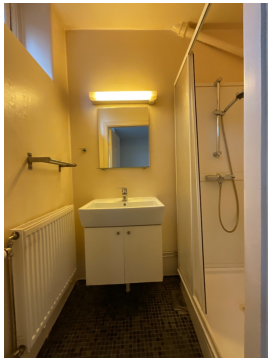
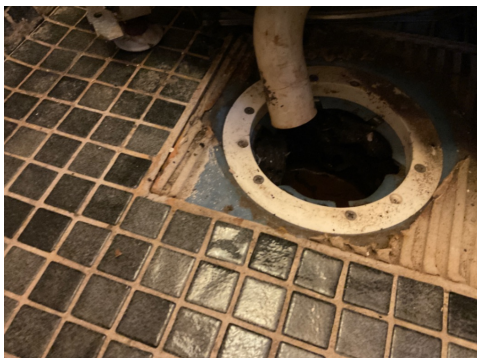
## ! TG 3 Generell

- Våtrommet må oppgraderes for å tåle normal bruk etter dagens krav.

Plastsluk, synlig belegg, løs slukrist

- Våtrommet må totalrenoveres. Alle forhold med tettesjikt, våtsone, sluk m.m. må dokumenteres.

Kostnadsestimat: 100 000 - 300 000

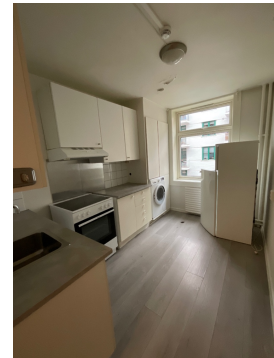
## ! TG 2 Overflater og innredning

Slitasje på innredning, eldre rør mm.

renovering må påregnes.

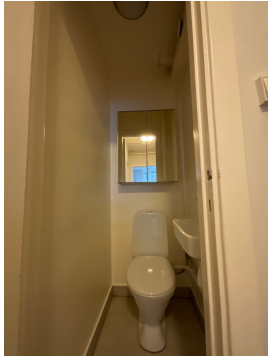
## ! TG 2 Overflater og konstruksjon

- Toalettrom har kun naturlig avtrekk fra rommet, NS 3600 krever mekanisk avtrekk for å kunne gi TG 0/1.

Eldre rør mm.

- Mekanisk avtrekk bør etableres på toalettrom. oppgradering må påregnes.

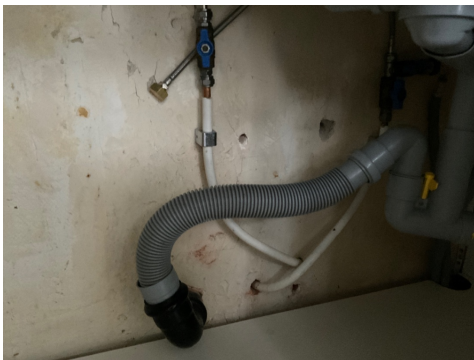
### ! TG 2 Vannledninger

Innvendige vannledninger er av kobber med plastkappe.

- Mer enn halvparten av forventet brukstid er passert på innvendige vannledninger.

- Tidspunkt for utskiftning av vannledninger nærmer seg.
- I forbindelse med oppgradering av våtrom vil det være naturlig med utskiftning av rør.

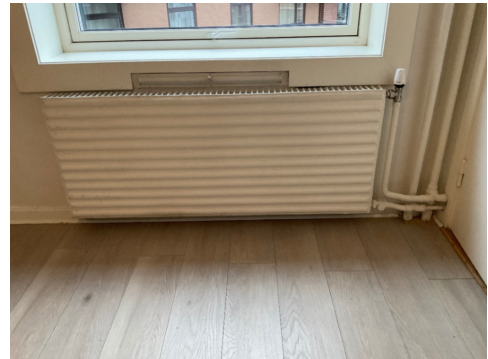
### ! TG 1U Varmesentral

Det er installert fjernvarme, radiatorer.
