Tilstandsrapport

Boligbygg med flere boenheter
-

Fredensborgveien 13 B, 0177 OSLO
-

# gnr. 208, bnr. 211
-

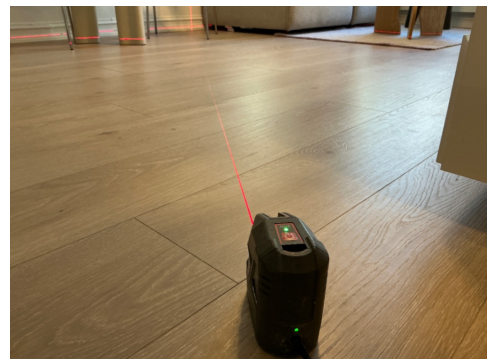
- Målt høydeforskjell på mellom 10 - 20 mm innenfor en lengde på 2 meter. Tilstandsgrad 2 gis med bakgrunn i standardens krav til godkjente måleavvik.

Nivellering stue/kjøkken + soverom, avvik ca. 10-20 mm

- For å få tilstandsgrad 0 eller 1 må høydeforskjeller rettes opp. Det vil imidlertid sjelden være økonomisk rasjonelt som et enkeltstående tiltak i en bolig som dette. Dersom boligen en gang skal renoveres, kan man vurdere slike tiltak.

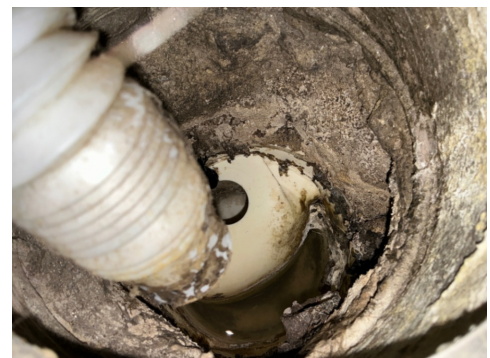
Slu

Det er plastsluk og ukjent tettesjikt/membran.

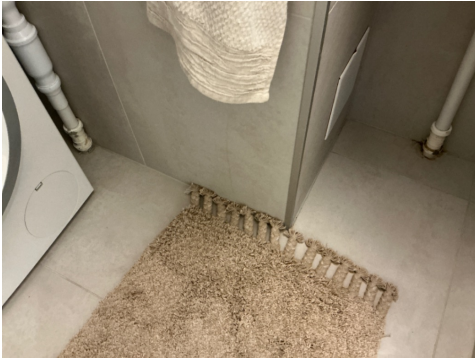
- Det er påvist mangelfull/feil utførelse rundt rørgjennomføringer e.l. som gir fare for fukt i konstruksjonen i våtsone.
- Membran kan ikke konstateres (ikke synlig og det foreligger heller ikke dokumentasjon).
- Mer enn halvparten av forventet brukstid er passert på membranløsningen.

Usikre gjennomføringer

- Det må innhentes dokumentasjon.
- Overvåk tilstanden jevnlig. For å få tilstandsgrad 0 eller 1 må tettesjiktet skiftes ut, men tidspunktet for når dette er nødvendig er vanskelig å si noe om.
- Det er viktig å merke seg at levetiden til en membran varierer basert på kvalitet, installasjon og bruk. Eldre membraner kan bli sprø og sprekke opp, noe som fører til at de mister sin vanntettende funksjon. Dette kan resultere i vannlekkasjer gjennom vegger og gulv og fuktskader.
- Det må foretas utbedring for å unngå fuktskader i konstruksjonen.

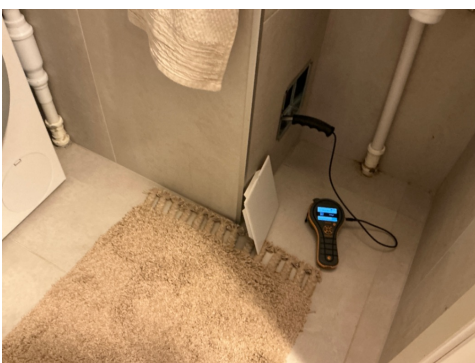
Hulltaking er ikke foretatt da det er benyttet luke i våtrom.

I tilstøtende rom mot våtsonen er det kjøkken og sjakt

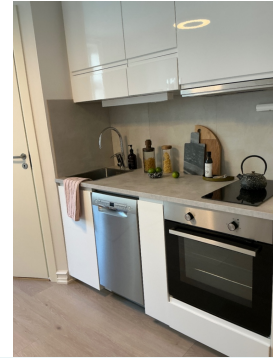
Det er kjøkkenventilator med kullfilter.

- Det er kun kullfilterventilator på kjøkkenet og heller ikke andre forserte/mekaniske avtrekksløsninger fra kokesonen.

- Om mulig bør det etableres mekanisk/forsert avtrekk ut fra kokesonen.

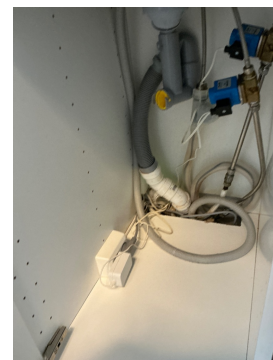
Innvendige vannledninger er av kobber med plastkappe.

- Mer enn halvparten av forventet brukstid er passert på innvendige vannledninger.

- Tidspunkt for utskiftning av vannledninger nærmer seg.
- I forbindelse med oppgradering av våtrom vil det være naturlig med utskiftning av rør.

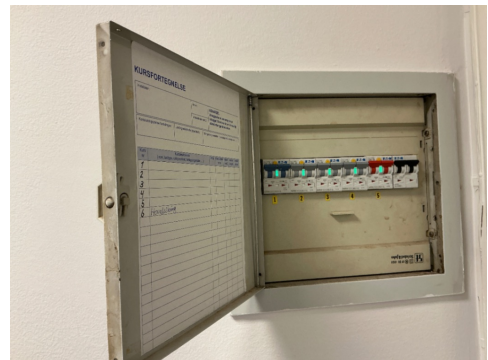
Inntak og sikringssskap

10. Er det tegn på at kabelinnføringer og hull i inntak og sikringssskap ikke er tette, så langt dette er mulig å sjekke uten å fjerne kapslinger?
Nei
11. Finnes det kursfortegnelse, og er den i samsvar med antall sikringer?
Nei
12. Foreta en helhetsvurdering av det elektriske anlegget, dets alder, allmenne tilstand og fare for liv og helse. Bør det elektriske anlegget ha en utvidet el-kontroll?
Ja Det anbefales at anlegget kontrolleres av autorisert foretak.
