Østregate 104D, 2317 HAMAR

HAMAR / ØSTBYEN

Nøkkelinformasjon

Befaringsdato: 22.04.2026

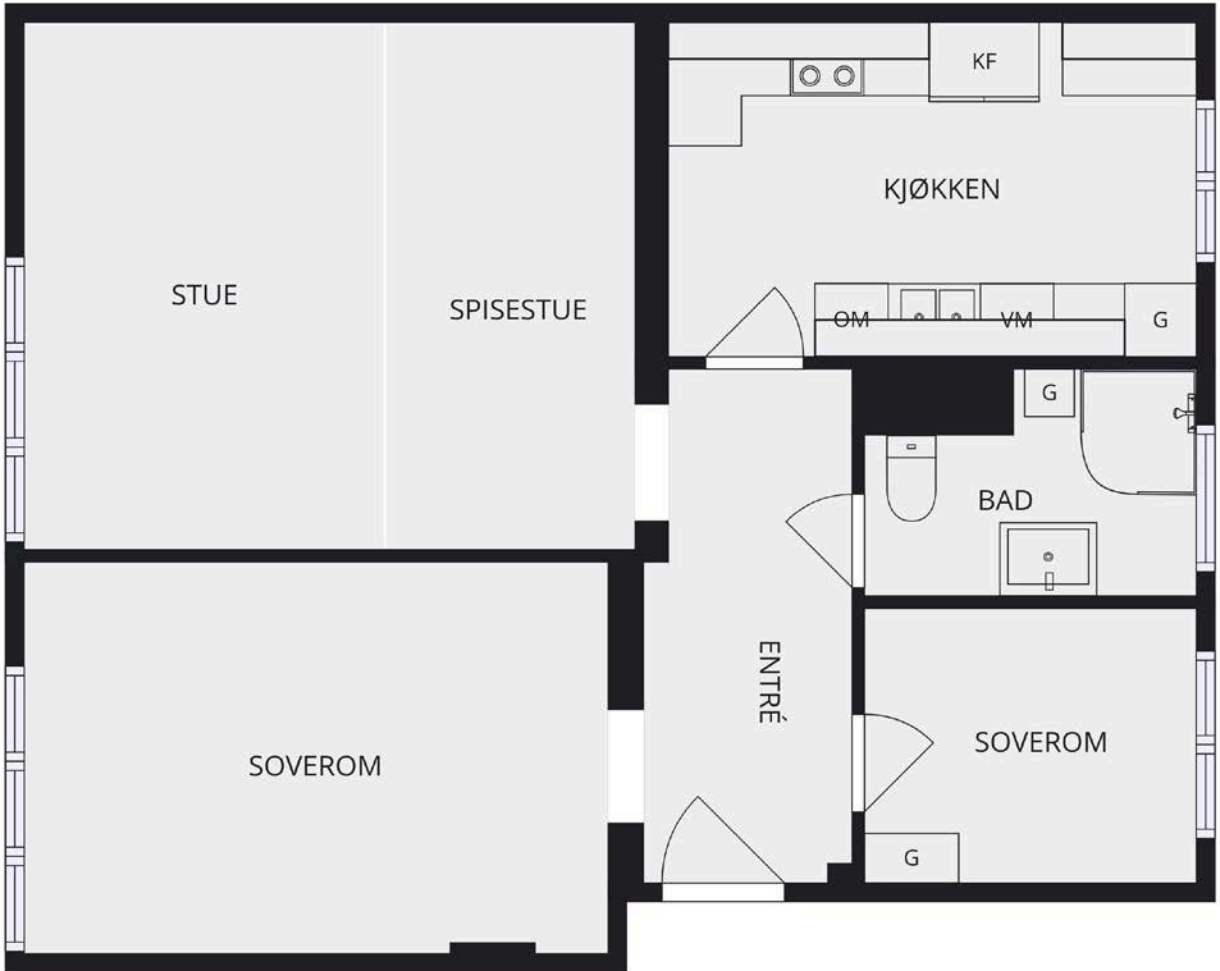
Plantegningen er en ikke målbar illustrasjon og avvik kan forekomme.

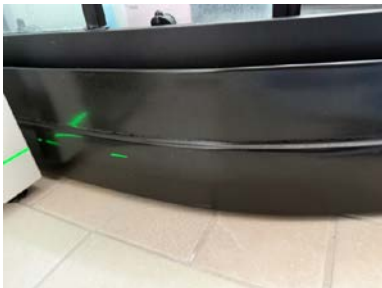
2. ETASJE > BAD

Badet er opplyst renoverert i regi av borettslaget for ca. tre år siden. Det er vindu i våtsone, og det er ikke fremlagt dokumentasjon som viser at vindusløsningen er egnet for direkte vannbelastning. Det benyttes dusjkabinett, noe som begrenser vannbelastningen på vindu, veggflater og tilstøtende bygningsdeler. Forholdet medfører økt risiko for fuktbelastning dersom vinduet utsettes for vannsøl eller lekkasje.

Dusjkabinett med fastmontert sokkel.

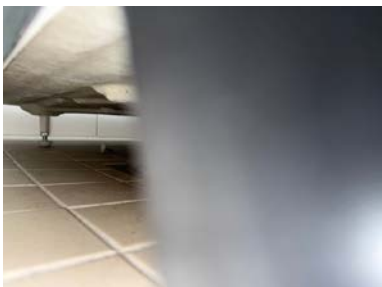
2. ETASJE > BAD

Det er ikke fremlagt dokumentasjon på utførelse av membran/tettesjikt. Sluk har begrenset mulighet for inspeksjon og rengjøring på grunn av plassering av dusjkabinett. Dette begrenser muligheten til å kontrollere overgangen mellom sluk og tettesjikt, samt å følge opp normal rengjøring og vedlikehold. Forholdet medfører økt risiko for uoppdagede feil ved tettesjikt/slukløsning, redusert avrenning og skadeutvikling dersom sluket tilstoppes eller det oppstår lekkasje ved sluk.

Sluk var ikke tilgjengelig for undersøkelser befaringdagen grunnet plassering av dusjkabinett.

Dokumentasjon på utførelse av membran/tettesjikt bør innhentes, om mulig. Det bør også sikres bedre tilgang til sluk for inspeksjon og rengjøring. Dusjkabinettet bør tilpasses slik at sluket kan kontrolleres og rengjøres ved behov.

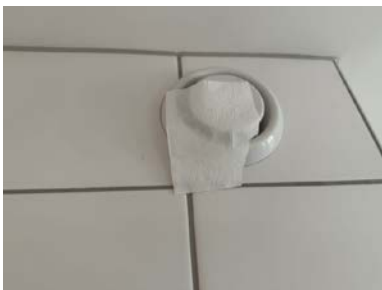
2. ETASJE > BAD

Felles mekanisk avtrekk. Avtrekk er testet med papir og det registreres sug i kanalen.

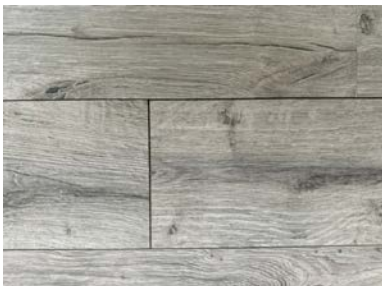
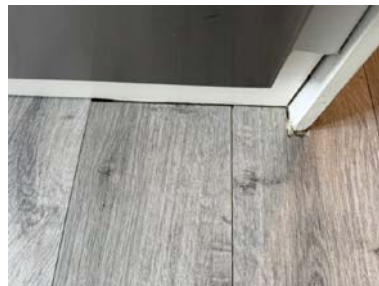
2. ETASJE > KJØKKEN

Kjøkkeninnredning har bruksmerker som vurderes som normal bruksslitasje. Det er registrert gliper i enkelte skjøter i laminatgulv. Årsaken er ukjent, og det ble ikke registrert utslag ved bruk av fuktindikator på gulvet. Forholdet medfører økt risiko for videre åpning i skjøter og skadeutvikling i gulvoverflaten.

Gliper i gulvskjøter bør utbedres for å begrense videre skadeutvikling. Gulvet bør skjermes mot vannsøl og rengjøres med begrenset bruk av vann.

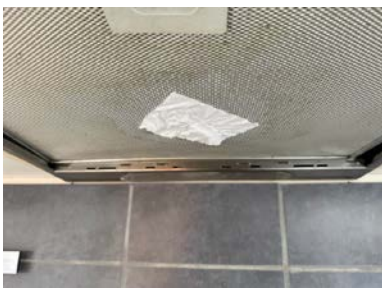
Ventilator i overskap. Kjøkkenventilatoren er testet med papir og det registreres sug i kanalen.

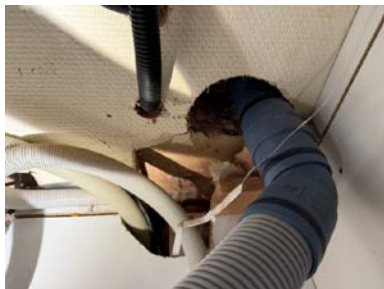
TG 1 Ventilasjon

Beskrivelse

Felles mekanisk avtrekksventilasjon fra bad, og periodevis mekanisk avtrekk fra kjøkken. Naturlig tilluft fra spalteventiler i vinduer.

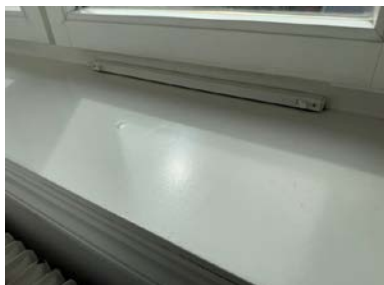
TG 2 Vannbåren varme

- Vannbåren varme: Mer enn halvparten av forventet brukstid er passert på radiatorer og anlegg for vannbåren varme. Det er ikke registrert konkrete tegn til lekkasje eller funksjonssvikt ved befarings, men alder gir økt risiko for svekkelser, lekkasjer og behov for utskifting av komponenter.

Beskrivelse

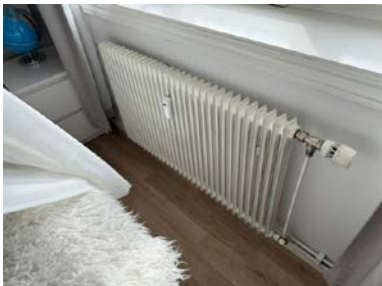
Mer enn halvparten av forventet brukstid er passert på radiatorer og anlegg for vannbåren varme. Det er ikke registrert konkrete tegn til lekkasje eller funksjonssvikt ved befaringsdato, men alder gir økt risiko for svekkelser, lekkasjer og behov for utskifting av komponenter.

Anlegget bør kontrolleres jevnlig for tegn til lekkasjer og funksjonssvikt. Utskifting av eldre radiatorer og komponenter bør påregnes ved behov.
