Adolph Bergs vei 14, 5089 BERGEN

**Tiltalende leilighet med stor og solrik terrasse på 23m<sup>2</sup> | Lav felleskost | Godt kollektivtilbud og sentral plassering!**

# Velkommen!

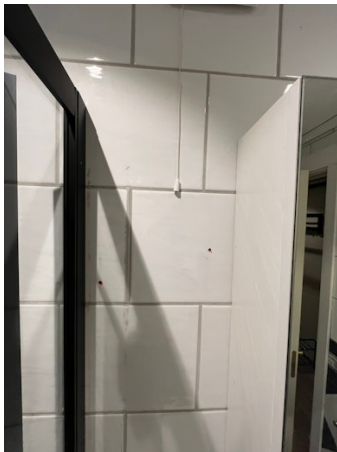
**Bilde**

Det ble bemerket noen mindre riss/sprekker i fugemasse uten vesentlig karakter.

Det er bemerket noen skruehull som ikke er tettet på vegg. Dette anbefales tettet med godkjent fugemasse for våtrom.

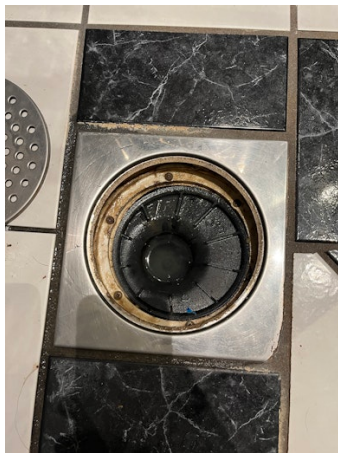
**Bilde**

Det er synlig bruk av både membran og mansjett under klemring i sluk.

TG 2 er gitt med bakgrunn i alder på fuktsikringen. Smøremembran har en naturlig aldringsprosess i form av kjemisk uttørking. Normal forventet levetid på smøremembran er 10-20 år. Ved å etablere tett dusjkabinett vil badet kunne vare i flere år enn den antatte gjestående levetiden.

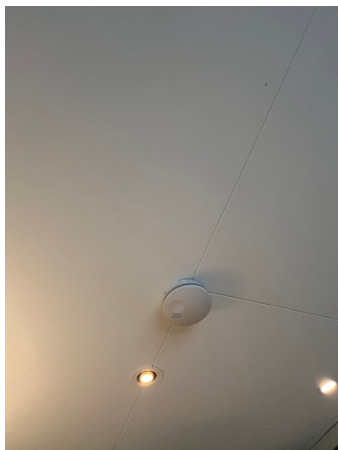
## Bilde

Ja, ikke funksjonstestet.
